J. of The Korean Society for Aeronautical and Space Sciences 41(12), 1002-1010(2013)

한국형 기동헬기 내부통화장치의 통화품질 향상에 관한 연구

A Study on Voice Communication Quality Improvement of Intercom System for KUH

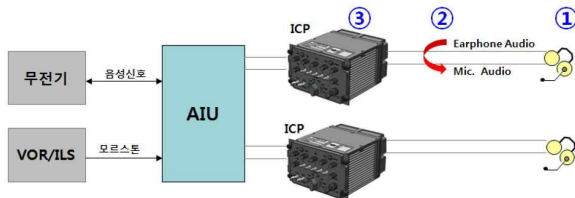
Fig. 2. Crosstalk discrepancy of VOR tone

VOR 모르스 신호 지속 청취 현상은 VOR톤 누화현상과 관련된 지적사항이다. VOR 모르스 신호 지속 청취 현상은 VOR/ILS 불륨 스위치를 최소 위치/마커비컨 위치에 두었을 때 모르스 신호가 지속 청취되고, VOR/ILS 모르스 신호의 불륨 조절 기능이 불량하다는 사항이다. 이 현상은 특정 ICP에서 수신된 VOR 모르스 톤이 음성 송신 시 마이크 단으로 누화되어 발생하는 것으로써 타 ICP에서 미세하게 청취되며, 상대방 ICP의 VOR/ILS 불륨에 따라 미세하게 조절된다. Fig. 2는 VOR톤의 누화현상에 대해 간략하게 표현하고 있다.

헤드셋으로 라우팅 되어야 하는 체계 환경에서 누화현상은 불가피한 현상이다. VOR톤은 무전기 송·수신음 및 내부통화음과 달리 일정 주파수의 톤 신호이기 때문에 최대 볼륨을 줄이더라도 운용에 지장이 없을 것으로 판단하였다. 따라서, 타 헬기(CH-47)에 비해 높게 설정되어 있는 KUH의 VOR톤 최대 볼륨 값을 1,950(mVrms)에서 1,550(mVrms)로 하향 조정하여 VOR톤 누화량을 줄이는 방향으로 설계 변경하고, 비행시험을 수행한 결과 VOR톤 누화현상에 대한 개선 효과를 확인하였다[2, 7, 8].

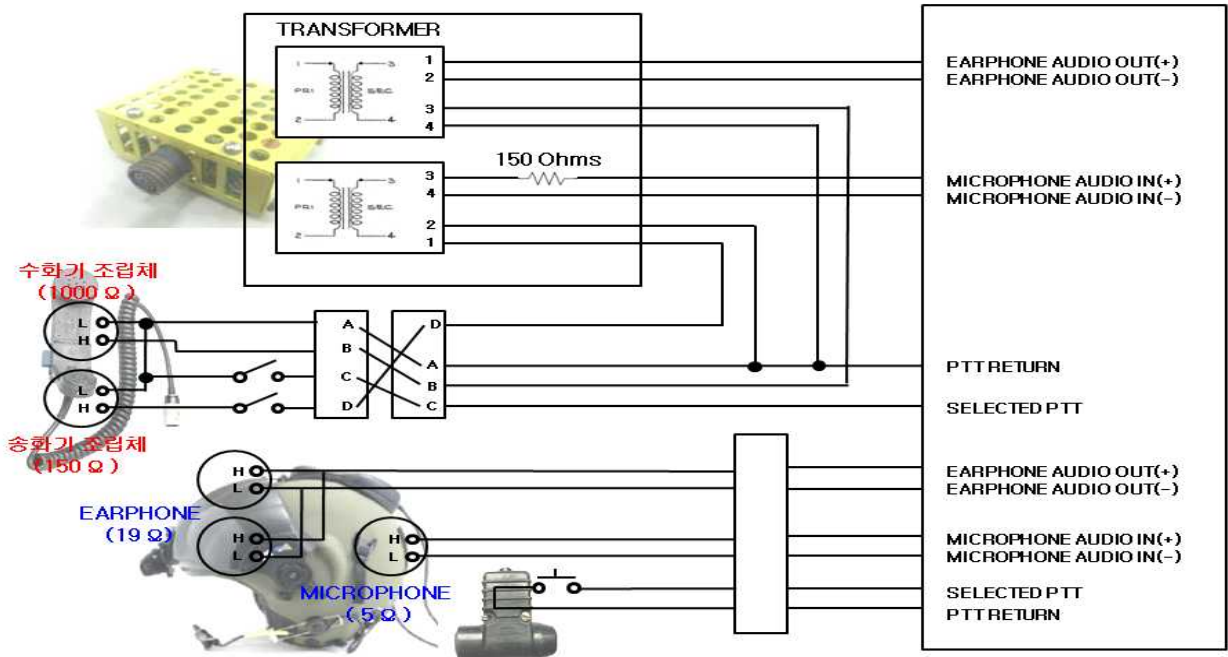
Fig. 3. The connection diagram of ICP#5, audio transformer and handset/headset

ICS의 ICP#5와 핸드셋 사이에는 잡음현상 개선을 위한 임피던스 매칭용 오디오 트랜스포머가 장착되어 있다. ICS 성능 개선을 위하여 이어폰/마이크 임피던스 특성 변경을 하는 과정에서 각 장비(ICP#5, 오디오 트랜스포머, 핸드셋)간의 임피던스 미스매칭이 발생한 것을 확인하였으며, 각 장비 간의 임피던스 미스매칭으로 인하여

ICP#5를 통한 FM2 교신 불가 현상 및 송신 과정의 하울링 현상이 발생한 것이다. Fig. 3의 빨간색과 파란색으로 표시된 것은 핸드셋과 헤드셋의 임피던스 값을 나타낸다[4, 5, 6].

서 미약한 하울링이 발생하였다. 2차 개선으로 기존 회로의 마이크 단에 150[Ω] 저항을 병렬로 이어폰 단에 24[Ω] 저항을 직렬로 추가 연결한 회로를 구성하여 체계통합 시험, 지상 및 비행시험을 수행한 결과, 하울링 발생 현상 없이 내·외부통화가 이루어지며, 기타 VOX 스위치 기능이 양호하게 동작함을 확인하였다. 설계 변경 전·후의 내부 회로는 Fig. 13에 정리하였다[4, 5, 6].

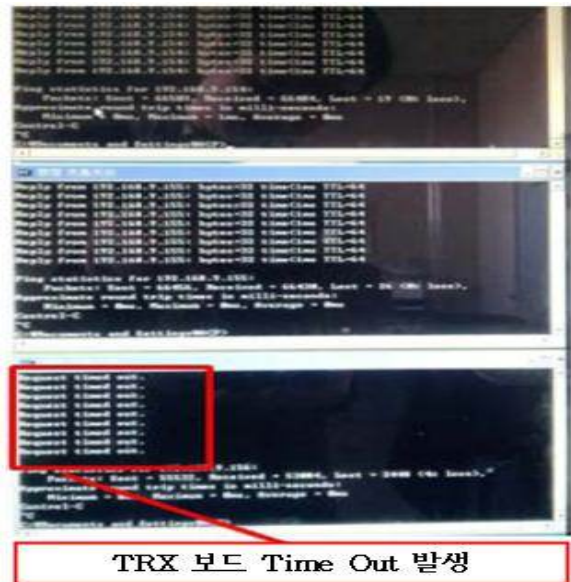
Fig. 5. Internal communication error during long term ping test

AIU FAIL 결함 현상에 대한 고장탐구 과정으로 항공기에서 탈거한 ICS에 대하여 육안검사(제품의 파손 여부 확인), ICS 시스템 레벨의 기능시험, ICS 구성품(AIU, ICP) 레벨의 기능시험, ICS 구성품 SRU(회로카드 조립체) 레벨의 기능시험을 수행한 결과 정상 동작을 확인하였으며, 다음 단계로 장시간 통신 확인 시험(Long Term Ping Test)을 수행하였다. 시험은 AIU 내부통신(이더넷)에 부하 신호를 인가했을 때 통신 신호

의 정상 송·수신을 장시간(24시간 이상) 검사하여 확인하는 방법으로 수행되었으며, 시험결과 AIU의 TRX 보드/BASE 보드 등에서 간헐적인 내부 통신 불량(BIT FAIL 발생)이 발생함을 확인하였다.

다음 단계로 CPU 내부 S/W에 대한 수정 시험 과정으로 CPU의 관련 신호를 검토한 결과, CPU 미사용 입력 핀에 의한 이상 현상 발생 가능성이 제기되었다. 사용하지 않는 CPU의 입력 핀이 Open 상태로 존재할 때, CPU의 불안정한 상태를 유발할 수 있다는 점을 CPU(MPC 866) 매뉴얼에서 확인하였고, CPU(MPC 866) 매뉴얼에서는 이 문제에 대한 해결책으로 미사용 입력핀을 출력으로 설정할 것을 제시하고 있다. CPU 매뉴얼의 권고사항에 따라 CPU 내부 레지스터의 설정을 변경(Open된 미사용 입력 핀들을 입력에서 출력으로 변경)하여 장시간 통신 확인 시험을 수행한 결과, 정상 동작을 확인하였다. Fig. 7은 CPU(MPC 866) 매뉴얼의 미사용 입력

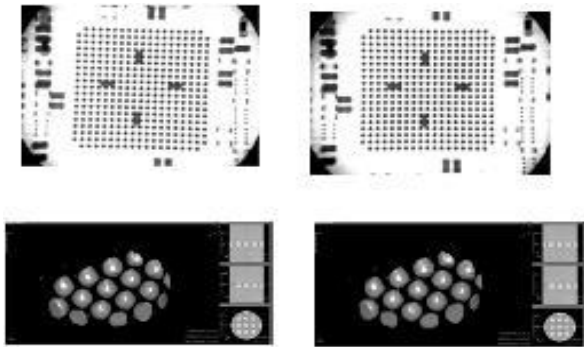
Fig. 6. The results of X-Ray and CT inspection (CPI CPU, TRX CPU)

교 검토하고, 파형을 분석한 결과 정상 동작을 확인하였다. CPU 신호의 불량 여부를 확인하기 위하여 CPU 신호 모니터링 시험을 수행하였으며, 정상 및 통신 불량 상황에서 CPU 신호의 이상 유·무를 비교하고 파형을 분석하는 방법으로 확인하였다. 시험 수행 결과, 통신 불량 발생 시 CPU 모니터링 불가 및 파형 모니터링 불가 상황이 발생함을 확인하여 AIU CPU의 보드 7종에 대한 X-Ray 검사와 CPI보드(정상 동작 보드), TRX 보드(불량 발생 보드)의 CT 검사를 수행하였고, 검사결과 냉납 및 접촉 불량이 없음을 확인하였다.

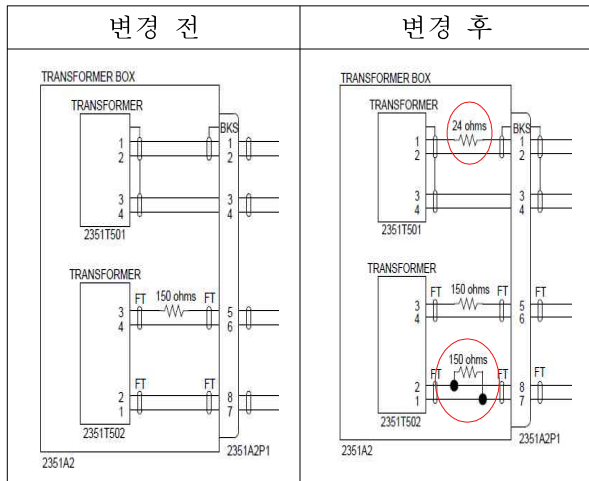
Fig. 13. The internal circuit of transformer before and after modification

ICP#5를 통한 FM2 교신 불가(송신 시 심한 하울링 발생) 현상의 정확한 원인 파악을 위한 고장탐구는 ICP#5의 핸드셋과 헤드셋을 동시에 연결한 상태에서 진행하였다. 내·외부통신 시험을 수행한 결과, 볼륨 레벨 3단계 이하에서는 하울링 현상이 발생하지 않았으나, 4단계 이상에서는 하울링 현상이 발생했다. 이 결과를 통해서, 볼륨 증가에 의해 누화량이 증가하고 하울링이 발생하는 것으로 추정하여, ICP#5와 핸드셋 사이의 오디오 트랜스포머를 제거한 상태로 시험을 수행하였고, 통신 과정에서 하울링은 발생하지 않았지만 볼륨이 감소되는 것을 확인하였다. 또한, ICP#1~ICP#4를 HOT MIC에 둔 상태로 ICP#5에서 PTT 키를 잡을 경우 하울링이 발생함을 확인하였다. 고장탐구 결과를 통해, ICP#5와 핸드셋 그리고 오디오 트랜스포머 간의 임피던스 미스매칭이 하울링 현상을 발생시키는 것으로 추정하여, 트랜스포머 내부 회로에 일정 부하를 추가하는 방법으로 설계 변경(임피던스 미스매칭 개선)을 진행하였다. 트랜스포머 내부 회로의 최적화를 위하여 다양한 저항을 적용해보고, 지상시험 및 비행시험을 통해 검증하였다. 1차 개선으로 기존 회로의 마이크 단에서 150[Ω] 저항을 제거하고, 이어폰 단에 500[Ω] 저항을 직렬로 연결하여 시험한 결과, 체계통합 시험에서는 하울링이 발생하지 않았으나 지상 및 비행시험에
