자동차 엔진룸 관련 전기 배선의 단락 및 열에 의한 절연피복 용융에 대한 화재사례 연구

†이일권 · 김영규* · 염광욱**

Study of Fire Examples for Electrical Wire Short and Insulated Coating Melting by Heating Including Automotive Engine Room

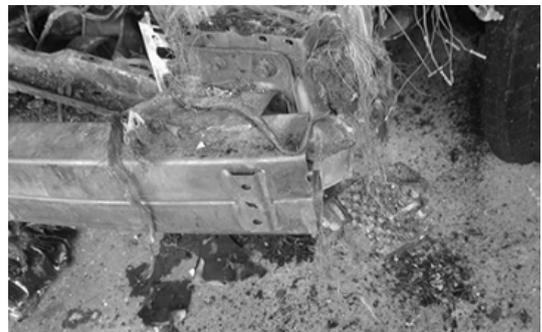
기 위하여 조치하는 사전 안전장치(pre-safety system)라 할 수 있다. 이 화재는 냉각장치의 냉각 팬으로 공급되는 전원부에서 전기적인 과부하가 발생하여 진 것으로 판단하였다. 즉, Fig.2에서 보면, 냉각 팬 퓨즈 전 배선인 배터리 본선 케이블이 퓨즈 블링크를 고정하는 있던 브라켓(bracket)과의 전기적인 접촉으로 인한 단락(short)현상이 발생하면서 이 전기적인 마찰열에 의해 열화현상이 발생하였고, 이것이 화염으로 진행되어 확산되면서 화재가 발생한 것으로 확인되었다. Fig.2는 퓨즈블링크와 브라켓과의 접촉에 의한 단락현상으로 화재가 발생되어 소실된 사례를 보여주는 것이다.

Fig. 2. Fusible-link parts example being fire causing.

퓨즈가 끊어졌을 때는 동일한 용량의 새로운 퓨즈로 교환하여 제자리에 단단히 삽입하여 준다. 또한, 퓨즈를 교환한 다음 해당 시스템을 작동하였을 때 반복하여 퓨즈가 끊어지면 전기 시스템에 문제가 있는 것으로 판단하여 전기적인 배선을 점검하여 퓨즈의 끊어지는 원인을 확인하여 전기적인 안전시스템 관리를 철저하게 하여야 한다.

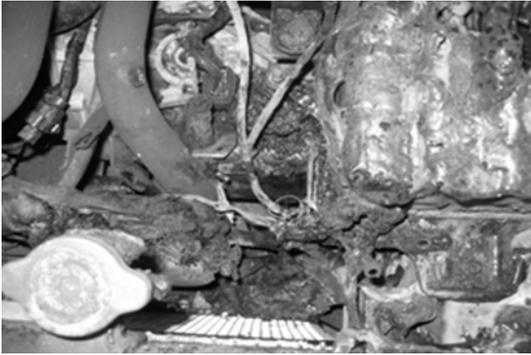
Fig. 3. Fire example by dissolving wire band near to transmission oil pan.

의 경우에서 보면 엔진을 작동시키기 위해서 시동 모터로 오는 배선은 배터리에서 공급되는 전원의 배선이 자동변속기를 지나 시동모터로 공급된다. 이 배선의 손상을 방지하고 전기적인 절연을 위하여 배선에는 밴드테이프를 감아 처리하였다. 그러나 밴드부의 내구성이 떨어지거나 손상을 입게 되면 화재의 원인이 될 수 있다[13]. 화재 부위를 확인한 결과 엔진룸의 퓨즈박스에서 시동모터로 가는 본선배선이 많이 손상되었으며, 또한 배터리 본선이 시동모터로 연결되는 배선이 자동변속기를 상단을 거쳐 오일 팬을 지나는 배선의 절연밴드 테이프가 녹은 것이 확인되었다. 이 화재원인은 자동차를 정비한 다음 배선의 단락을 방지하기 위하여 배선작업을 한 다음 밴드를 감아 마감작업을 하였다. 따라서, 이 밴드가 엔진의 진동과 열에 의해 느슨해지면서 엔진의 뜨거운 열에 의해 녹아 배선과 차체의 단락으로 인해 스파크(spark)가 발생하면서 이것에 의해 근처의 이물질과 화재원이 되어 화염이 생성되어, 이러한 화염원이 주위로 확산되어 엔진부가 모두 손상된 것으로 확인되었다. Fig.3은 자동변속기 오일 팬을 지나는 배선을 고정하기 위해 감은 밴드부에서 발생한 화재로 소손된 사례를 보여주는 것이다.

자동차의 배선들은 매우 복잡하게 되어 있다. 이러한 배선들은 자동차가 움직일 때 유격이나 흔들림이 없어야 한다. 만약, 운전하는 동안 배선들이 유격이 심하게 되면 배선 연결부의 접촉불량이나 엔진의 뜨거운 부품과 접촉하여 화재의 원인이 되거나 손상을 입게 된다. 이러한 유격을 방지하기 위하여 배선과 배선을 묶어 밴드로 처리하는 예가 있다. 그러나 이러한 밴드 처리를 철저하게 하지 않게 되면 배선

이 손상되거나 화재의 위험을 초래할 수 있다. 따라서, 이러한 화재를 사전에 방지하기 위하여 철저하게 관리하여야 할 것으로 판단된다.

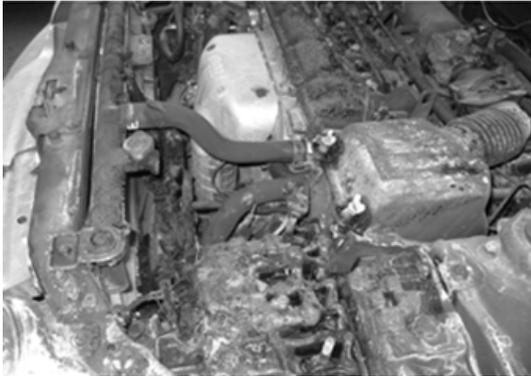
따라서, 엔진이 작동하는 동안 냉각 시스템에 문제가 발생하면 엔진의 시스템은 심각한 고장원인이 된다. 이 자동차의 경우에는 자동차의 엔진룸을 열고 확인한 결과 엔진 내부의 냉각수가 부족했던 상태였으며, 엔진의 냉각장치부인 라디에이터 및 냉각 팬 부위의 손상이 가장 큰 것을 확인하였다. 배터리 부근에서 라디에이터 냉각팬 및 그 주위가 가장 많이 손상된 것으로 볼 때 라디에이터 냉각 팬 배선부의 열화에 의해 화재가 발생된 것으로 판단된다. 이것은 자동차의 진동으로 인해 엔진의 냉각 팬 배선이 커넥터에서 분리되어 엔진의 배기측의 뜨거운 부분에 접촉되어 뜨거운 엔진배기부에 접촉되었고, 엔진의 과열된 열에 의해 배선이 융착되어 불이 붙어 화재가 발생된 것을 확인하였다. Fig.4는 라디에이터 냉각 팬 주위의 손상된 배선의 사례를 보여주는 것이다.

Fig. 4. Damaging example by firing of surrounding cooling fan in vehicle.

엔진이 작동하는 동안 냉각시스템은 원활하게 작동하여야 한다. 엔진의 냉각수는 수시로 점검하여 필요시 보충하여야 한다. 또한, 냉각수의 양은 엔진이 차가울 때 냉각수 보조탱크 옆면에 표시되어 있는 적정 표시선의 중간에 맞추도록 한다. 냉각수의 부족액 농도가 해당 자동차의 규정을 초과하거나 부족할 경우에는 엔진 내부의 부식 및 과열의 가능성이 있으므로 세심한 점검이 필요하다. 운전자가 냉각수가 없는 상태로 운전하면 워터펌프의 고장 및 엔진의 소착 등의 원인이 되므로 관리에 만전을 기해야 한다. 또한, 냉각수는 시간이 지남에 따라 부동성능, 방청성능이 저하될 수 있다. 이러한 냉각수를 계속 사용하면 동과나 부식현상이 발생할 수 있으므로 정기 점검 주기표에 따라 냉각수를 교환하여야 한다.
