Failure Risk Assessment of Reinforced Concrete Sewer Pipes on Joint-Related Defects

원심력철근콘크리트관의 결함에 따른 심각도 평가 -이음부 사례를 중심으로-

Sangjong Han* · Hyunjun Shin · Hwankook Hwang

한국건설기술연구원 환경연구실

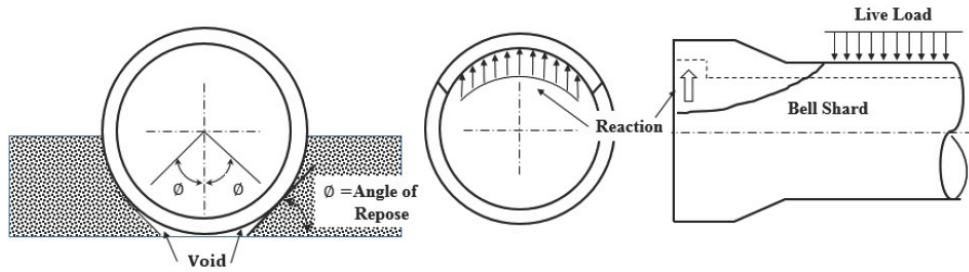
Fig. 1. Broken Bells in rigid pipes(Moser and Folkman, 2008)

소켓부분에서 관 기초가 잘 다져지지 않는 경우 공극이 발생되어 침하될 수 있는 공간을 제공한다. 안식각(Angle of Repose) ϕ 가 40°일 때 공극은 하수관 외경의 1/2이상(0.643D)의 범위 만큼에서 공극이 발생할 수 있으며, 삼구측 하수관에 지속적으로 활하중이 발생하면서 수구부

와 삽구부와 맞댄 부분에서 전단응력이 발생하여 삽구부의 상단에서 크랙이 발생하는 Broken Bells 현상이 발생된다고 하였다.

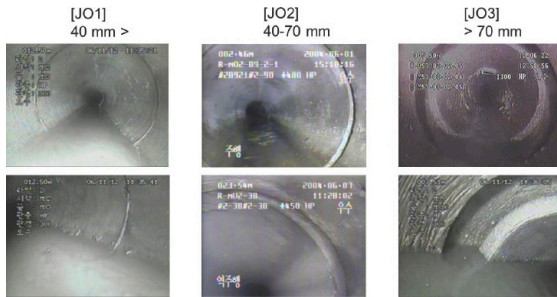
Fig. 4. Defects of Joint Opening

의해서 경미한 이음부 이완 형태인 40 mm 이내 일 때까지는 수밀성에 문제가 발생하지 않는 것으로 판단된다[JO1]. 그러나 40 ~ 70 mm의 이완의 범위에는 고무링이 소켓에서 이탈되기 시작함으로써 수밀성에 문제가 발생된다[JO2]. 소켓접합의 이완범위가 70 mm 이상이면 이음부가 탈각되어 토사가 보이게 되므로 심각도가 매우 클 수 있으나, 칼라이음을 통한 맞대기 접합 시공시의 70 mm 이상의 이음부 이완 사례가 다수 존재한다. 따라서 칼라이음 시공의 경우, 70 mm 이상의 이음부 이완이 발생되었지만 몰탈처리가 양호하고 파손이 목격되지 않은 결함의 경우가 JO3에 해당된다. 이러한 결함들의 사례를 Fig. 4에서 제시하였다. 단, 이 결함들은 수밀성이 양호하고 파손이 없을 때의 결함 분류이다.

Table 4에서 이음부 결함에 대한 우리나라 보수공법 시공가능 범위에 맞추어 의사결정단계를 등급 5로 분류하였다. 등급 1의 경우는 JO1, JO2, JO3와 같은 소켓이음과 맞대기 이음의 시공초기 수밀성은 양호한 상태와, JF1에 해당되는 국소 결함이다. 이것은 조치 없음으로 분류하였다. 등급 2의 경우는 비굴착 부분보수가 가능한 단계로서 비교적 노후화 초기단계의 이음부의 지수·보강이 주로 필요한 결함인 JDH1, JF2, JF3, JD1, DP1으로 선정하였다. 등급 3의 경우는 관거 주변의 지반 교란 또는 OPA가 본격적으로 발생하는 결함으로서, 관로전체 스펠단위의 구조적 안정을 요구하므로 비굴착 전체보수가 필요한 것으로 구분하였다. 이에 해당되는 결함은 JDH2, JF3X, JD2, DP2 이다.

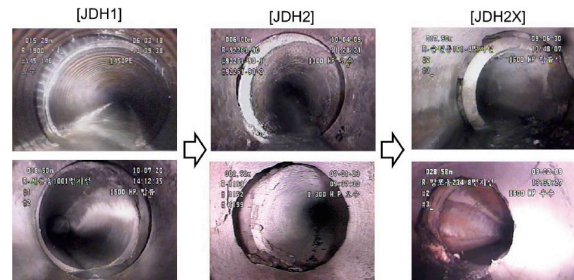
Fig. 5. Defects of Joint Displacement, Horizontal

이러한 사례는 Fig. 5에서 제시한 바와 같이 심각도 분류에 따라 이음부 곡관에서 틈 없이 몰탈 되메움을 수행한 경우 [JDH1], 이음부 곡관의 틈이 벌어져 보이는 경우 [JDH2], 이음부 곡관에서 틈사이로 토사가 유입된 경우 [JDHX]로 구분하였다.

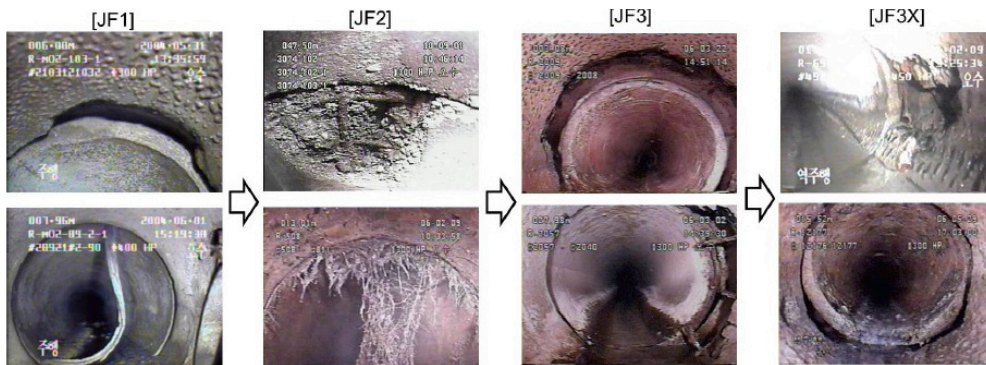
Fig. 6. Defects of Joint Faulty

이음부의 국부적 파손 등 관재료의 손상은 이음부 결함(Joint Faulty)으로 구분하였으며, 이러한 결함 예를 Fig. 6에서 제시하였다. JF1은 하수관거 삽입시 하수관 수구부가 파손되었거나 고무링이 돌출되는 등 수밀성이 결여되기 시작한 국소적 결함이다. JF2는 시간경과에 따라 외부의 침입수나 나무뿌리가 침입하면서 이음부 주변이 파손되면서 외부침입이 목격될 때의 결함이다. JF3는 이음부 파손정도가 심각해진 현상으로서 주로 칼라접합시에 해당되는 것

으로 이음부 주변의 철근노출이 목격되지만, 칼라가 외부토양을 차단하고 있어서 토양이 보이거나 유입되지는 않는다. JF3X는 이음부 주변의 부식이 확장되고 칼라가 파손되어 주변 되메움재가 목격되는 경우이다. 또한 이음부의 틈사이로 누수가 육안으로 관찰될 수 있다.

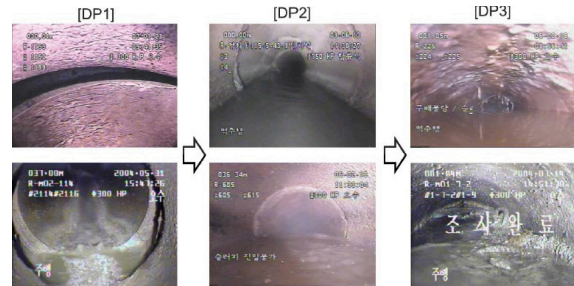
Fig. 9. Defects of Dipped pipe

관 침하(Dipped pipe)는 관저의 역경사를 발생시키는 것으로서 심각도 구분을 Fig. 9과 같이 나타냈다. DP1은 CCTV 조사자가 관 침하가 발생초기를 판단할 수 있는 척도로서 이음부에서 상하방향의 접합 이격거리가 다른 이음부 이완 형태(Fig. 9, 좌측 첫 번째 사진)로서, 조사자는 이 결함을 목격시 결함코드를 기입해야 한다. DP2는 CCTV 주행 시 관경사 변화가 느껴지는 것으로, 완경사인 경우 점차적으로 수위가 높아지는 것에 해당된다. 단 본 결함은 유량 수위가

50 % 범위로서 CCTV 주행 및 관측이 가능한 수준에 한정한다. 본 결함은 비굴착 전체보수의 임계점에 다다른 것으로 정제된 퇴적도를 준설하고 가급적 빠르게 비굴착 전체보수를 시공해야 한다. DP3는 관로내의 유량의 정체수위가 50 %를 초과하여 조사자가 더 이상 조사를 진행할 수 없을 경우이며 심하면 정체수위는 관정까지 차오른 사례를 목격하였다. 이 결함은 유량정체 및 토사퇴적, 황화수소에 의한 관정부식 등으로 구조적, 수리적 리스크가 크기 때문에 긴급 굴착 교체를 시행해야 한다.

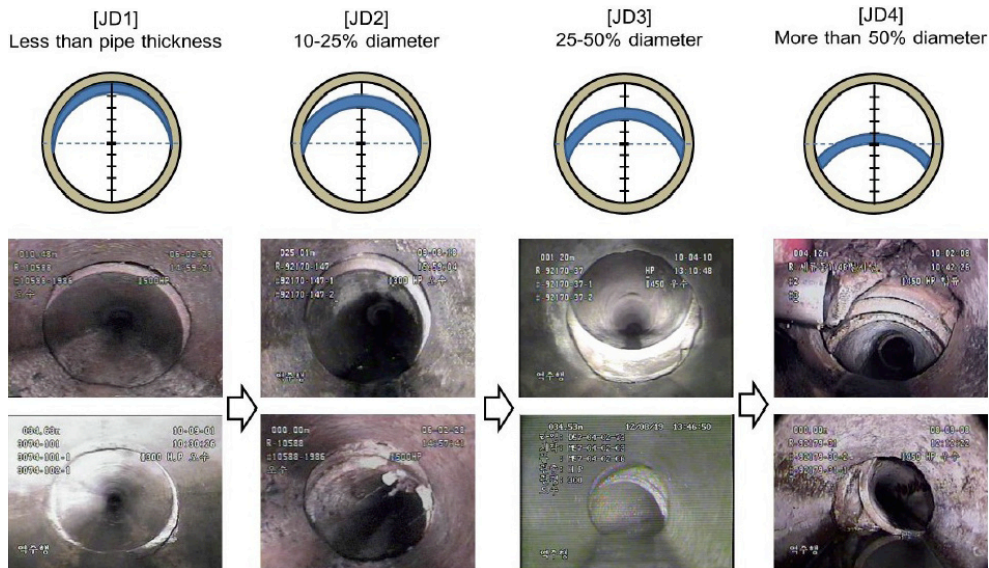
Fig. 8. Defects of Joint Displacement

이음부 단차(Joint displacement)로 악화되는 과정은 Fig. 8에서 제시하였다. 흙관의 공칭

치수(KS F 4403)에 따르면 CCTV조사 가능한 범위의 관경 300 ~ 800 mm에 대하여 관두께/안지름의 비율(Fig.3, 우측)을 산출한 결과 10.0 ~ 8.3 % 범위였는데(Fig. 3, 우측), 따라서 JD1의 결함은 이러한 약 8 % 이내의 단차 또는 관두께 범위내의 결함으로서 되메움재가 보이지 않는 경미한 이음부 단차에 해당된다. JD2는 이음부에서 관 두께를 초과한 경우로 되메움 토사가 보이며 OPA가 점차 심각해지는 단계이다. 따라서 본 결함범위는 비굴착 전체보수(CIPP공법)의 시공가능 범위로서 25 % 이내로 규정하였다. 이음부 단차가 25 % 이상[JD3]이 되면 비굴착 전체보수공법으로는 보수할 수 없으며, 굴착교체로 정비해야 한다. JD4의 경우는 50 % 이상단

차에 해당되는 것으로서 우수관(합류관)의 침수 위험도가 매우 클 뿐만 아니라 오수관에서도 설계 여유율을 초과하기 때문에 최우선의 긴급정비를 시행해야 한다.

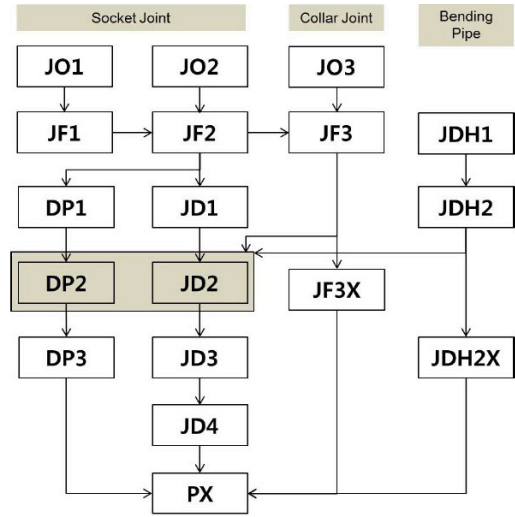
Fig. 10. Deterioration process of out of pipeline alignment

OPA의 악화과정을 판단하기 위하여 수집된 이음부 기반의 모든 결함자료들에 대하여 함몰 발생 리스크의 심각도 우선순위에 따라 분류하였다. 배열된 결함들은 상호연계성을 고려하여 심각도에 따라 종합평가가 되었다(Fig. 10).

소켓이음, 칼라이음, 곡관이음형태에서 각각 발생된 결함 특성들이 함몰(PX)로 도달하는 경우는 두 가지로 구분하였다. 첫째 이음부의 관기초의 침하를 수반하면서 악화되는 경우는 관침하(DP) 또는 이음부 단차(JD)를 통하여 함몰(PX)로 도달되는 경로이다. 둘째 이음부의 관기초가 안정적인 경우는 침하가 발생되지 않으면서 되메움 토사가 유입 교란되는 형태였다. 주로 칼라이음 혹은 곡관 이음시, 파손된 틈으로부터 되메움 토사가 관로내로 유입되며 점차적으로 지반의 교란과 아울러 수리적인 통수능력 저하가 발생하는 노후화 과정이다.
