주증기계통 오리피스 후단 소구경 배관의 감육 및 누설 발생

한국전력기술(주), 경기도 용인시 기흥구 용구대로 2354
(2013년 10월 25일 접수, 2013년 10월 28일 수정, 2013년 10월 28일 채택)

Cause Analysis for the Wall Thinning and Leakage of a Small Bore Piping Downstream of an Orifice

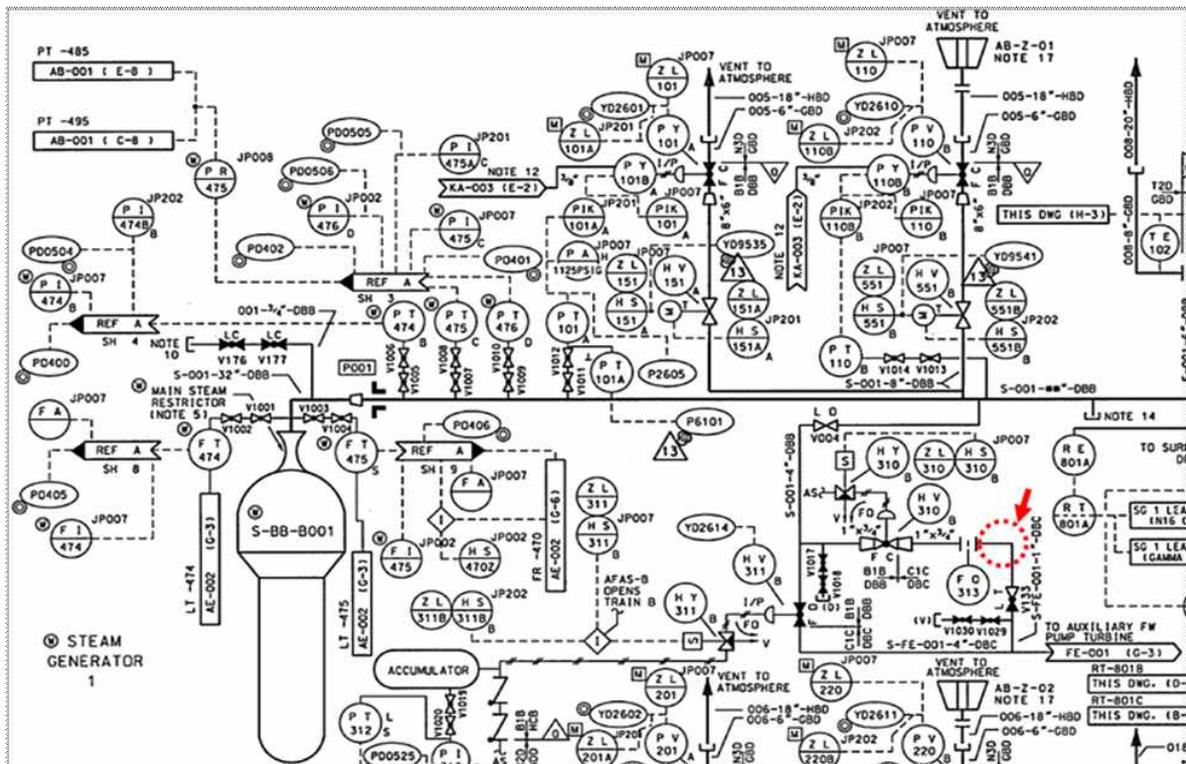
Fig. 1. Leak point on P&ID of steam generator (▶).

누설이 발생한 부위는 주증기계의통의 주배관에서 보조급수펌프 터빈으로 증기를 전달하는 배관으로서 정상운전 중에는 복수기로 증기가 배출된다. Fig. 1은 누설이 발생한 부위를 점선 원으로 표기한 것이다. 누설부는 오리피스 직후단이고 오리피스 전단에는 컨트롤밸브가 설치되어 있다. 누설된 소구경 탄소강 배관의 설계 및 운전조건은 다음과 같다.

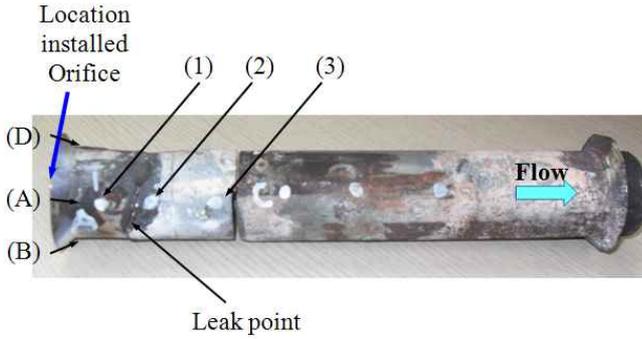
Fig. 2. UT inspection and leak points.

배관을 절단한 후 상하좌우 6개 포인트씩 그리고 길이 방향으로는 2cm 간격으로 총 24개 포인트를 대상으로 두께를 측정하였다. 두께 측정은 UT 검사장비를 활용하였다. Table 1에서 볼 수 있듯이 오리피스와 인접한 부분인 (2,B) Bottom Side의 두께(0.94 mm)가 가장 얇은 것으로 나타났다. 배관 후단의 4번 이후는 모두 공칭두께 이상으로서 감육이 발생하지 않았다. 누설이 발생한 부위는 길이방향으

로는 1번과 2번 사이이고, 원주방향으로는 A (Right) 와 B (Bottom) 사이였다. 균열 크기는 약 2cm 정도였다. Fig. 2는 잘라낸 배관의 두께측정 부위와 누설부위를 보여준다.

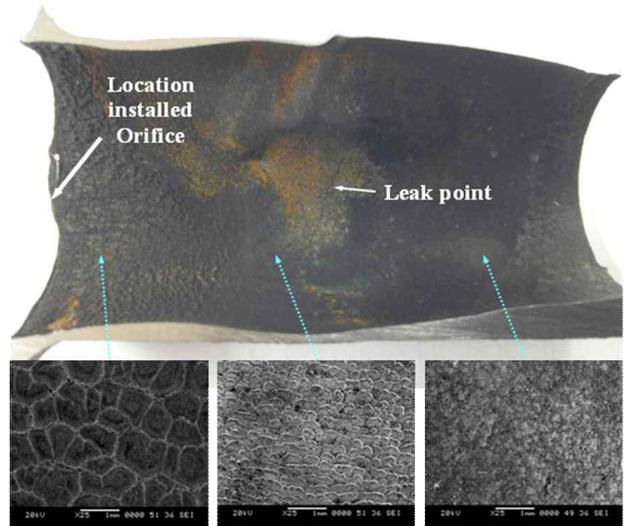
Fig. 3. Optical and SEM pictures of leaked pipe.

Fig. 3은 손상부의 표면형상을 관찰하기 위하여 근접 광학사진과 부위별 SEM 사진을 촬영한 것이다. 그림에서 볼 수 있듯이 오리피스와 인접한 부분은 매우 거칠게 손상이 되었으며, 누설이 발생한 부위(Fig. 3 하부의 가운데 그림)는 육안으로는 매끈하게 보이지만 SEM 사진에서는 미세한 곰보 형상으로 손상되었다. 그리고 배관 후단부는 거의 손상이 되지 않았다. 실제 감육은 오리피스와 인접한 부위(거칠게 손상된 부위)에서 더 많이 발생하였지만 오리피스와 배관을 연결하는 용접부가 두껍기 때문에 누설이 발생하지 않은 것으로 추정된다. SEM 사진분석 결과, 감육된 부위가 곰보 형상으로 나타났다는 사실로부터 손상의 원인은 액적 충돌침식이 지배적이었음을 알 수 있다.

세 그림에서 볼 수 있듯이 누설이 발생한 (B2)부근에서는 액적의 크기가 클수록 충격량도 큰 것을 알 수 있다. 또한 Fig. 3에서 볼 수 있듯이 오리피스 직후단에서 침식이 가장 많이 발생하였으나 용접비드로 인하여 두께 측정은 불가능하다. 이러한 현상을 Fig. 17에서 잘 나타내어 주고 있다. 즉, 오리피스 직후단(거리 0.0 m)에서 액적의 충격량은 약 0.04 m 거리의 충격량보다 훨씬 더 크다.

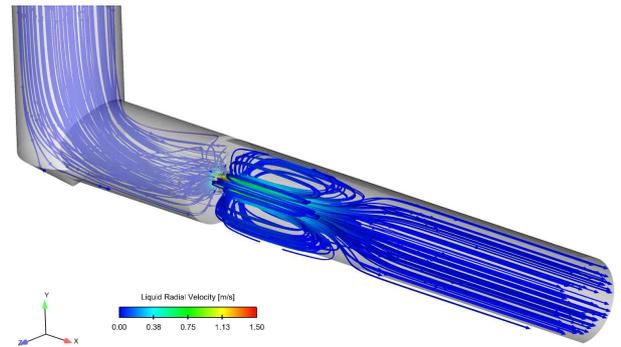
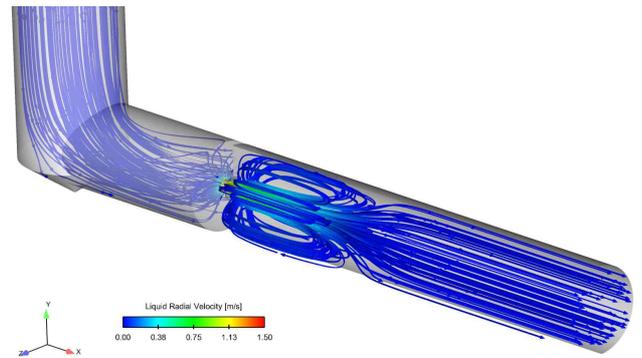
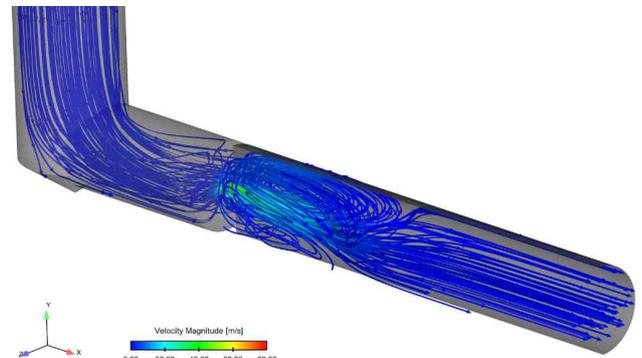
세 가지 크기의 액적, 1 μ m, 10 μ m, 20 μ m에 대하여 수치해석을 수행한 결과로서 오리피스를 지나는 액적의 궤적을 Fig. 6, 7, 8에 나타내었다. 액적의 크기가 1 μ m와 10 μ m인 경우에는 액적의 궤적형태가 거의 유사하다. 오리피스를 지난 증기는 고속 제트 형태의 거동을 보이며, 오리피스 후단에서 고속제트 주변에 재순환영역이 형성된다. 증기 제트의 폭은 하류로 가면서 점점 증가하고 강도는 서서히 약해진다. 오리피스 후단의 약 2D 부근에서는 재부착점이 나타난다. 액적의 크기가 20 μ m인 경우에는 1 μ m와 10 μ m인 경우와 달리 오리피스 직후단의 배관 상부는 큰 와류가 형성되고 하부에는 비교적 작은 와류가 형성된다. 이는 오리피스 전단에 있는 밸브의 유로가 수직으로 형성되고, 액적 사이즈가 커짐에 따라 관성력이 커져 증기와 다른 유동 형태를 보이기 때문인 것으로 추정된다.

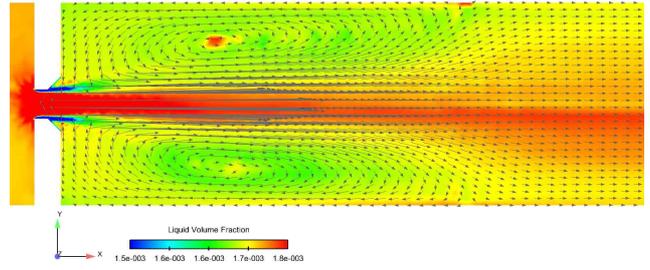
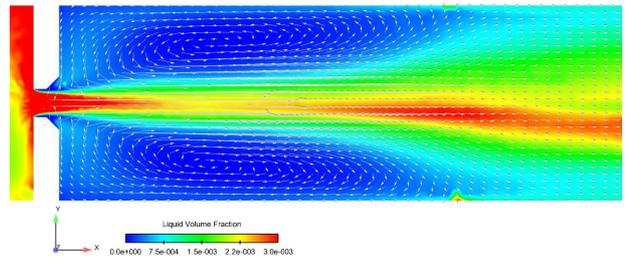
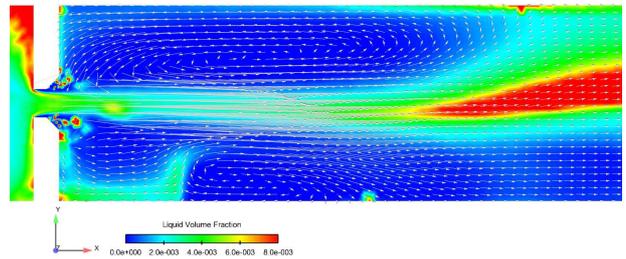
볼 수 있듯이 오리피스를 통과하는 증기의 흐름형태는 거의 유사하다. Fig. 12, 13, 14는 액적크기 1 μ m, 10 μ m, 20 μ m인 경우에 대한 액적의 체적분율과 액적 속도벡터를 동시에 나타낸 것이다. 세 그림에서 볼 수 있듯이 액적의 크기가 1 μ m인 경우에는 오리피스 후단 약 2D 이후부터 액적이 분산되고 있음을 알 수 있다. 그리고 액적의 크기가 증가할수록 액적의 가운데 쏠림 현상은 더 크게 나타나고 20 μ m인 경우에는 약 2D 이후부터 위쪽으로 치우치고 있는 것을 알 수 있다. 이러한 상황을 종합해 볼 때 액적의 크기가 10 μ m 이하인 경우에 액적은 증기흐름에 합류되어

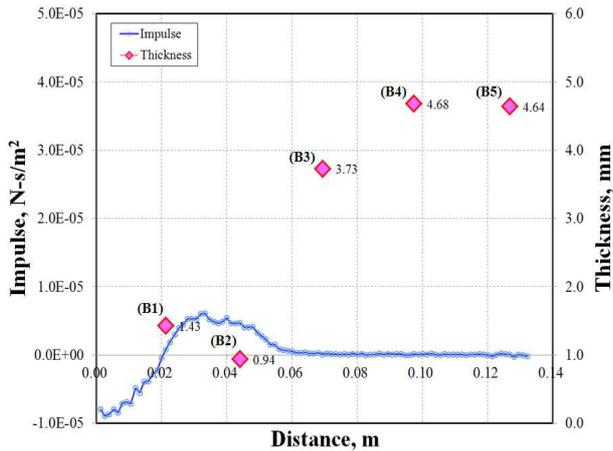
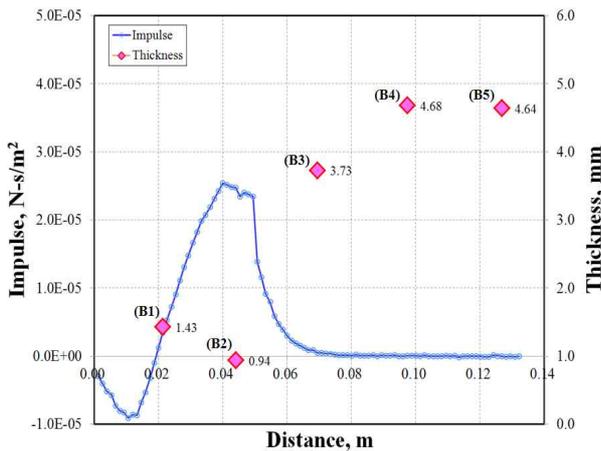
증기에 포함된 액적의 충돌로 인한 침식 손상 즉, 액적충돌침식은 액적속도의 3.6 ~ 5.2승에 비례하는 것으로 알려져 있다^{1,6,7}. 따라서 액적의 농도분포와 액적의 반경반향속도를 사용하여 오리피스 후단 배관의 길이 방향으로 벽면에 작용하는 충격량을 계산하였다. 충격량 계산 부위는 배관 중심에서 벽면으로 배관 직경의 95% 위치이다. 그 이유는 배관벽면에서는 액적 속도가 0 m/s이기 때문이다. Fig. 15, 16, 17은 액적크기 1, 10, 20 μm 인 경우에 대하여 배관의 길이방향으로 충격량과 두께를 비교하여 나타낸 것이다. 충격량과 비교한 배관두께는 누설이 발생한 배관 아래쪽의 값이고, 누설이 발생한 위치는 (B2) 부근으로서 두께도 가장 얇은 것을 알 수 있다.

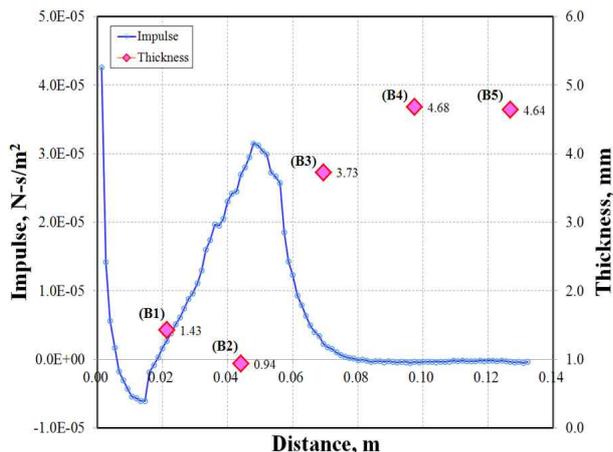
Fig. 17. Comparison of impulse & thickness of size 20 μm.

앞의 4.1항에서 언급한 바와 같이 액적의 크기가 20 μm 이상일 경우에는 관성력으로 인하여 액적이 벽면에 충돌하지 않고 배관을 따라 흘러가버리고, 액적의 크기가 20 μm 이하일 경우에는 오리피스 직후단의 침식과 누설부의 감육현상을 충분히 설명하기 어렵다. 따라서 본 논문에서 대상으로 하고 있는 주증기계통 소구경 배관에서 감육 및 누설손상을 유발시킨 액적 입자의 크기는 20 μm 정도로 추정된다.
