항공기 기체에 적용된 샌드위치 복합재 구조의 손상 후 수리 방안 연구

A Study on Repair Technique after Damage of Aircraft Sandwich Composite Structure

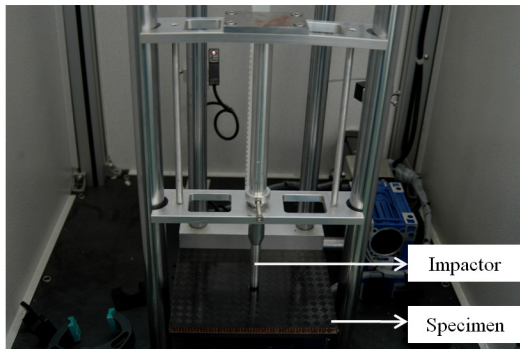
충격 후 압축 강도 시험은 ASTM C364[6] 규정에 의해 좌굴 방지 치구를 제작하여 압축 강도를 평가하였다. 10J 이하에서 단계적 충격 손상을 가하고 육안 식별 가능성을 검토한 결과 2J의 충격 에너지에서는 20% 감소하였으며, 육안으로 식별이 되지 않았다. 3J의 손상 영역에서는 수분 환경 조건까지 고려하면 41%까지 감소하였으며, 충격 손상 부위 육안식별이 가능하였다. 샌드위치 구조는 코어의 영향성이 있기 때문에 해당되는 충격 에너지 영역의 단면을 절단하여 손상 부위를 검토한 결과 2J의 충격 에너지에서는 내부까지 손상되지 않았지만 3J의 충격 에너지에서는 코어까지 손상된 것을 확인하였다. 따라서 손상 에너지와 강도 저하 관계를 통해 3J의 충격 에너지와 동일한 손상을 유지 보수가 필요한 VID 손상 시작 기준으로 정의하였다. Table 2는 적용된 재료의 기계적 물성치이다.

Fig. 2 Impact tested sandwich structure specimen

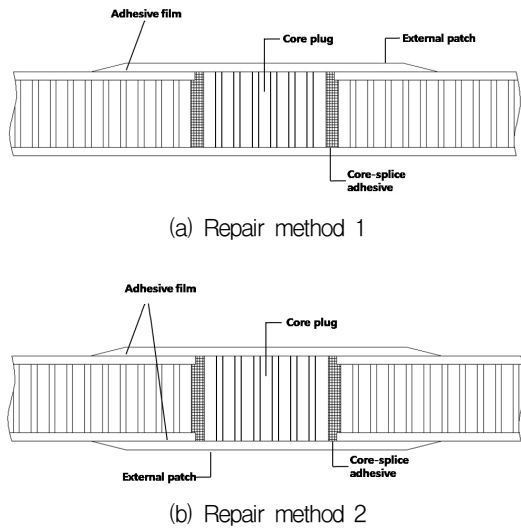
항공기 스킨에 다양하게 적용되는 샌드위치 구조는 충격 손상 부위가 샌드위치 구조의 상하면 면재를 기준으로 상면에 충격이 가해졌을 때 내부 코어까지 손상이 진전되지만 하면의 면재까지 전달되지는 않는 경우도 발생한다. 따라서 다음 제시하는 두 가지 수리 방안을 적용하여 강도 복원 능력을 평가하였다. 수리 방안은 손상 영역 부위의 면재와 코어를 제거하고 하면의 면재는 제거하지 않은 상태에서 코어를 교체하고 상면만 패치 수리하는 제 1 방안과 손상 영역 부위를 기준으로 상하면 면재 및 코어를 완전히 제거하고 상하면 모두 패치 수리하는 제 2 방안 두 가지를 비교 평가하였다. Fig. 3에 두 가지 수리 방안의 개념 형상을 명시하였다.

Fig. 3 External patch repair methods

손상 수리 절차 적용 후 시편의 압축 강도 복원 능력을 손상이 없는 시편과 비교하여 평가하였다. 수리 방안 1을 적용한 시편의 경우 손상 전 시편보다 88.68%까지 회복되었으며, 수리 방안 2가 적용된 시편은 손상 전 시편보다 93.90%까지 회복된 것으로 확인되었다. 강도 확인 결과 두 가지 방안 중 방안 2가 보다 더 강도 복원 능력이 향상된 것으로 검토되었다. Table 3에 제 1 방안 수리 절차 적용 시편의 강도 복원율을 나타내었으며, Table 4에 제 2 방안 수리 절차 적용 시편의 강도 복원율을 나타내었다.

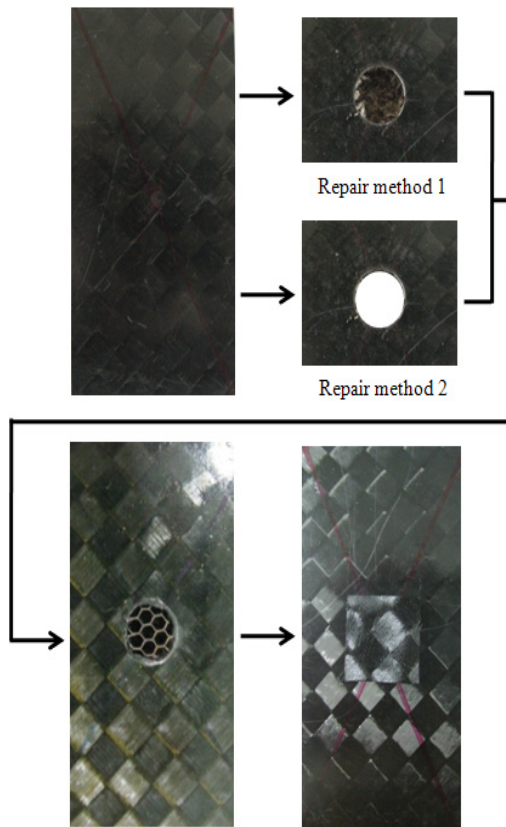
Fig. 4 External patch repair to sandwich structure specimen

세부적인 수리 절차는 Fig. 4에 명시하였다. 먼저 유지 보수 손상 기준이 되는 3J의 충격 에너지에 해당하는 충격 손상을 충격 시험기를 활용하여 적용하였다. 손상 적용 후 손상 부위를 제거하고 접착제와 패치를 적용한 이후 오토클레이브를 이용해 2차 성형하였다. 제거된 손상 영역에 적용된 수리용 접착제는 Henkel 사의 “Hysol EA 9360 Epoxy paste adhesive” 이다.
