자동차 드라이브 샤프트와 액슬 시스템의 트라이볼로지적인 특성에 관한 고장사례 고찰

이일권[†] · 문학훈* · 염광욱**

Failure Examples Study for Tribological Characteristics of Drive Shaft and Axle System in Vehicles

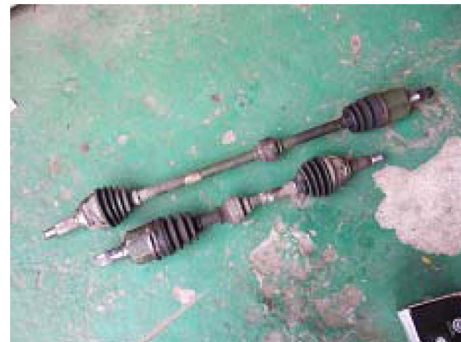
운전자가 자동차를 운전하던 중 고속주행에서 자동차가 떠는 현상이 발생하였다.

이 자동차는 2006년에 출고되어 운행한지 7년 정도 경과된 자동차로 시운전한 결과 고속도로에서 100 km/h 정도의 속도에서는 떨림의 현상이 발생되지 않았으나, 120 km/h의 속도가 되었을 때 떨림 현상이 발

Fig. 4. Deformation example of constant velocity joint.

생되었다. 130 km/h의 속도가 되었을 때는 떨림 현상이 점차적으로 더 심해졌다. 엔진의 구동 토크(torque)는 변속기에서 드라이브 샤프트를 거쳐 액슬 허브로 전달된다. 그러나 엔진의 진동에 의해 드라이브 샤프트 자신의 굽힘(bending) 진동이 발생될 수 있다. 이 때 엔진의 진동과 샤프트의 진동이 공진하게 되면 샤프트의 진동은 점점 커지게 된다. 또한, 이 샤프트의 진동이 너클(knuckle) 및 서스펜션 부싱(bushing)을 통해 차체에 전달되어 이상음이 발생할 수 있다. 따라서, 이러한 진동을 고려하여 드라이브 샤프트의 시스템을 설계하여야 할 것이다. 이러한 진동에 관련된 드라이브 샤프트의 휨에 의한 밸런스가 맞지 않게 되면 드라이브 샤프트는 진동하게 되고 이러한 진동이 자동차가 운행할 때 차체로 전달될 수 있다. 이 자동차는 점검한 결과 타이어의 평형상태는 정상이었다. 드라이브 샤프트를 확인한 결과 변속기의 동력을 바퀴로 전달하는 드라이브 샤프트인 등속조인트의 유격의 차이는 없었으나, 등속조인트의 조인트부가 미세하게 마모되어 내구성이 떨어져 밸런스 불평형에 의한 차체진동으로 확인되었다. 따라서, 드라이브 샤프트를 교환한 다음 동일한 속도에서 자동차의 떨림 현상이 제거되었다. Fig. 4는 드라이브 샤프트인 등속조인트의 변형사례를 보여주는 것이다.

구동부에서 등속조인트의 회전평형은 대단히 중요하다. 즉, 밸런스가 맞지 않으면 운행 중 진동이 발생하게 되어 이러한 진동은 차체에 전달되어 운행중 차체 진동의 원인이 되다. 또한, 출발할 때나 후진할 때 엔진의 동력이 바퀴에 전달될 때 밸런스 차이에 의해 구동충격이 발생할 수 있으므로 볼 조인트의 작동 상태

및 다이내믹 댐퍼의 균열과 마모를 점검하여 품질 확보에 철저하게 대비하여야 한다.

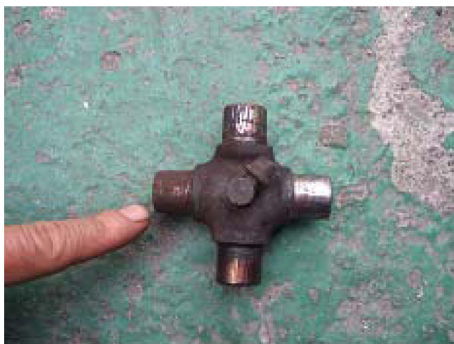
자동차를 주행하던 중 차체의 떨림현상이 발생하였다.

출고한지 11년 정도 경과한 RV(recreation vehicle) 자동차로 시운전한 결과 운전을 할 때 40 km/h 정도의 속도에서부터 자동차의 진동이 느껴져, 떨림이 유지되다가 100 km/h 이상에서부터는 떠는 현상이 약간 감소하였다. 저속에서는 전진과 후진을 할 때 ‘쿵’하면서 운전가가 울컥하는 증상을 느낄 수 있었다. 일반적으로 프로펠러 샤프트는 출발할 때 진동현상이 발생되며 플로워 패널과 시트의 상하진동현상이 발생한다. 이것은 프로펠러 샤프트와 연결된 조인트의 굽어진 각에 의한 물체의 회전운동을 일으키는 우력(couple of force), 즉, 물체에 작용하는 서로 반대방향의 평형인 짝힘에 의해 발생된다. 이 자동차의 경우에는 프로펠러 샤프트를 분해하여 확인한 결과 프로펠러 샤프트의 입력축 슬립이음과 출력축 요크 플랜지를 연결하는 십자축이 부식으로 인해 작동할 때 마찰에 의해 베어링과 십자축 연결부 사이의 마찰이 발생되어 유격발생으로 인해 떨림 현상이 나타난 것을 확인하였다. Fig. 5는 프로펠러 샤프트의 십자축이 마모된 사례를 보여주는 것이다.

Fig. 5. Cross-section shaft wear example of propeller shaft.

(roller bearing)이 끼워져 저항을 적게하고 봉입된 그리스에 의해 운환되고 있다. 후크식 조인트에서는 입력축의 회전속도가 일정하더라도 출력축의 회전 속도는 1회전에 2회의 변동이 발생하고 이 변동은 굴곡각이 클수록 크게 된다[10]. 따라서, 이러한 부품과 시스템의 내구성 확보를 위해 자동차 관리에 철저를 기해야 한다.

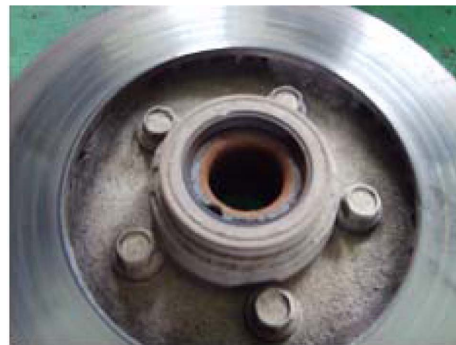
운전자가 운전을 하던중 자동차 하부에서 무엇인가 긁는 소음이 발생하였다.

이 자동차는 18,953 km를 주행한 소형 화물 자동차로 시운전한 결과 40 km/h 정도가 되었을 때 하체에서 ‘스~스’하면서 긁는 듯한 마찰음이 발생하는 것을 확인하였다. 속도가 증가하면서 이 소음은 점점 커졌다. 자동차를 리프트에 올려 하부를 점검한 결과 하체는 이상이 없었다. 바퀴를 돌리면서 점검한 결과 이상음이 좌우바퀴에서 발생하는 것을 확인하였다.

일반적으로 자동차의 엔진 구동력은 변속기를 통해 바퀴로 전달된다. 이 때 구동축은 바퀴에 끼워지는 데 이 때 바퀴를 장착하는 허브와 연결된다. 이 바퀴의 허브에는 구동축이나 바퀴가 원활하게 회전할 수 있도록 허브 베어링이 삽입된다. 이 허브 베어링에는 내부에 볼이 삽입되고 그리스가 주입되어 회전바퀴의 고하중에 견딜 수 있도록 회전하는 기계요소이다. 그러나 이 베어링이 내구성이 떨어지거나 내부의 그리스가 누설되어 열화현상이 발생되면 내부의 볼과 베어링부는

Fig. 6. Hub-bearing example stuck by leakage lubrication.

윤활역할을 할 수 없게 된다. 이 때 운행 중 소음으로 발생이 되고 이것이 점차 진행됨으로써 베어링이 고착되어 자동차의 운행을 할 수 없는 경우가 발생될 수도 있다. 따라서, 이 자동차의 사례는 허브 베어링 내부에서 윤활작용을 하던 그리스가 유출되면서 윤활역할을 하지 못하게 됨으로써 허브 베어링이 열화현상이 증가하면서 고착현상에 의해 고장이 발생된 것을 확인하였다. Fig. 6은 윤활부족으로 고착된 허브 베어링의 사례를 보여주는 것이다.

허브 베어링은 구동축의 동력을 전달받아 회전시 발생하는 열을 감소시키고, 볼과 베어링 리테이너 사이의 윤활작용을 함으로써 바퀴를 원활하게 회전하게 하는 역할을 한다. 시스템의 안정성을 확보하기 위해 허브 및 너클 시스템에 대한 허브의 균열을 점검한다. 또한, 오일실의 균열과 손상을 점검, 브레이크 디스크의 굽힘과 손상 및 베어링의 결함을 수시로 점검하여 시스템의 최적화 관리를 하도록 한다.

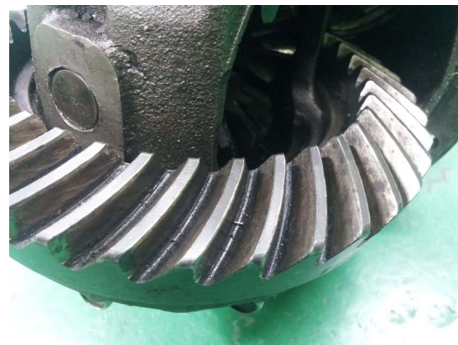
운전자가 운전을 하던 중 자동차의 하부에서 “웅” 하는 소음이 발생하였다.

이 자동차는 35,685 km를 주행한 RV(recreation vehicle) 자동차로, 시운전한 결과 45 km/h 이상 주행을 할 때 차동기어(differential gear) 소음(noise)이 발생하는 것을 확인하였다. 이러한 소음은 60~80 km/h에서 심하게 발생하였다. 감속(coast)시 45 km/h 이상에서도 전구간에서 소음(noise)이 발생하였다. 차동기어를 분해하여 점검한 결과 링 기어(ring gear)와 피니언 기어(pinion gear)의 치면이 불량하였다. 또한 링 기어의 드라이브 기어(drive gear) 면이 안쪽으로 치우쳐 마모된 것을 확인하였다. 링 기어의 감속면(coast surface)이 바깥(out)쪽으로 치우쳐 마모된 것을 확인하였다. 사이드 기어(side gear) 및 사이드 베어링(side bearing)은 양호한 상태로 확인되었다. 피니언기어(pinion gear)와 링기어(ring gear), 사이드기어(side gear) 및 베어링(bearing)을 교환하였으며, 백래시가 규정값인 0.11~0.16 mm[11]보다 훨씬 작은 값으로 측정되었다. 따라서, 백래시의 값을 규정값으로 재조정한다.

Fig. 7. Wear example of differential ring gear.

다음 조립하여 시운전한 결과 소음 현상이 제거되었다. 이 현상에 대한 원인은 피니언 기어(pinion gear)와 링 기어(ring gear)의 백래시(backlash) 지나치게 작아 이러한 소음이 발생된 것으로 확인되었다. Fig. 7은 차동기어의 치면이 마모된 사례를 보여주는 것이다.

차동 장치 작동부는 미끄럼 마찰의 부분이 많아, 윤착, 마멸을 방지하기 위해 표면처리, 윤활을 배려할 필요가 있다. 이러한 관리가 철저하게 되지 않으면 차동 장치의 소음이 발생하거나 시스템의 고장을 발생할 수 있으므로 철저한 관리를 하여야 한다.
