150 MW급 가스터빈 저압 1단 회전익 교체주기 연장 가능성 연구

Extension Feasibility on Replacement Cycle of Rotor Blade Equipped for Low Pressure First Stage in a 150 MW Gas Turbine

초록 : 국내 A 복합발전소에서 운전 중인 150 MW급 가스터빈 저압 1단 회전익의 교체주기 연장가능성을 다각적으로 모색하였다. 제작사가 추천한 24,000 등가운전시간 이상을 사용한 저압 1단 회전익의 외관검사, 열차폐코팅 제거 후 모재의 표면검사 및 균열검사를 각각 실시하였다. 또한 제작사별 150 MW급 가스터빈의 교체주기를 비교 분석하였다. 제작사가 추천한 24,000 등가운전시간 이상이 경과하여 27,000 등가운전시간을 운전한 저압의 외관을 검사한 결과 냉각홀 부위에 다수의 균열이 관찰되었다. 그러나 열차폐코팅을 제거한 상태에서 실시한 모재의 표면검사에서는 균열이 거의 관찰되지 않았으며, 모재까지 진행된 일부 미세 균열에 대해서는 절단면 검사를 통하여 균열깊이가 기능에 영향을 미치지 않는 수준임을 확인하였다. 따라서 본 연구대상 가스터빈 저압 1단 회전익의 교체정비주기는 현행 24,000 등가운전시간에서 3,000 등가운전시간의 연장이 가능할 것으로 보인다. 또한 연구대상 저압 1단 회전익에 대하여 제작사가 추천한 교체주기는 타제작사 1단 회전익 교체주기의 2/3 수준으로 짧게 설정되어 있어 교체주기 연장이 가능할 것으로 판단된다.

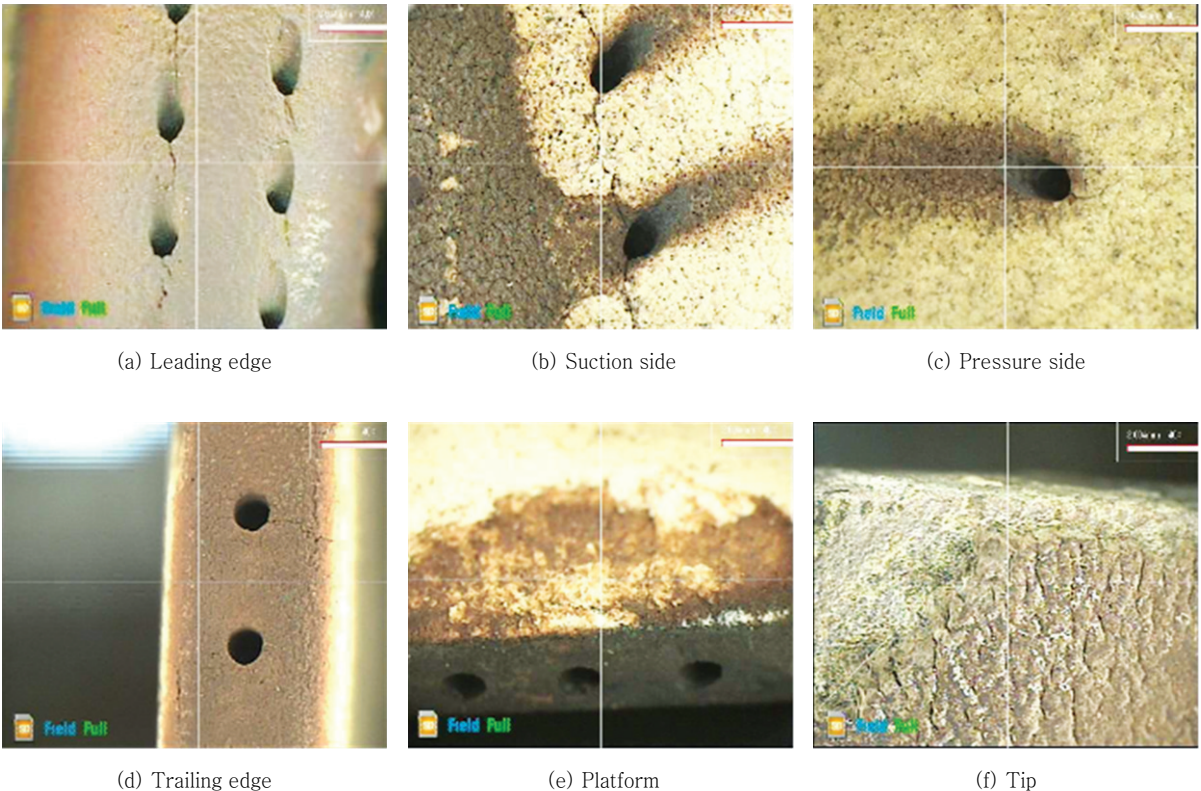
Fig. 2 The picture of visual inspection

Fig. 2는 저압 1단 회전익 외관의 40배 현미경을 이용한 검사 결과이며 각각 점검부위 결과는 아래와 같다.

Fig. 2(a)는 입구부의 외관을 검사한 결과이며 주된 손상 형태는 냉각홀 균열과 코팅 표면 미세 균열이며, 냉각홀이 서로 연결된 균열은 상하 방향으로 발생되었다. Fig. 2(b)는 날개바깥쪽(suction side)의 외관을 검사한 결과이며 열차폐코팅이 적용되지 않은 냉각홀 주변에서 코팅 균열이 발생되었다. Fig. 2(c)는 날개안쪽(pressure side)의 외관검사 결과이며 날개 전면에 열차폐코팅이 도

포되어 있어 대체로 양호한 상태였으며, 최상부 냉각홀에 균열이 발견되기도 했으나, 미세한 크기였다. Fig. 2(d)는 출구부(trailing edge)의 외관검사 결과이며, 팁 부위가 고온산화로 인한 감육 현상이 거의 공통적으로 나타났으며 간혹 상부 측에 가공된 냉각홀에 미세 균열이 발견되었으나, 미세한 크기였다. Fig. 2(e)는 플랫폼(platform) 부위의 외관검사 결과이며 열차폐코팅이 박리 탈락된 부위의 금속코팅 부위에서 균열이 불규칙적으로 나타났다. Fig. 2(f)는 팁(tip) 부위의 외관검사 결과이며 덮개판(cover plate) 부위에 고온산화, 용융, 균열 등의 손상이 다수 발생되었다.

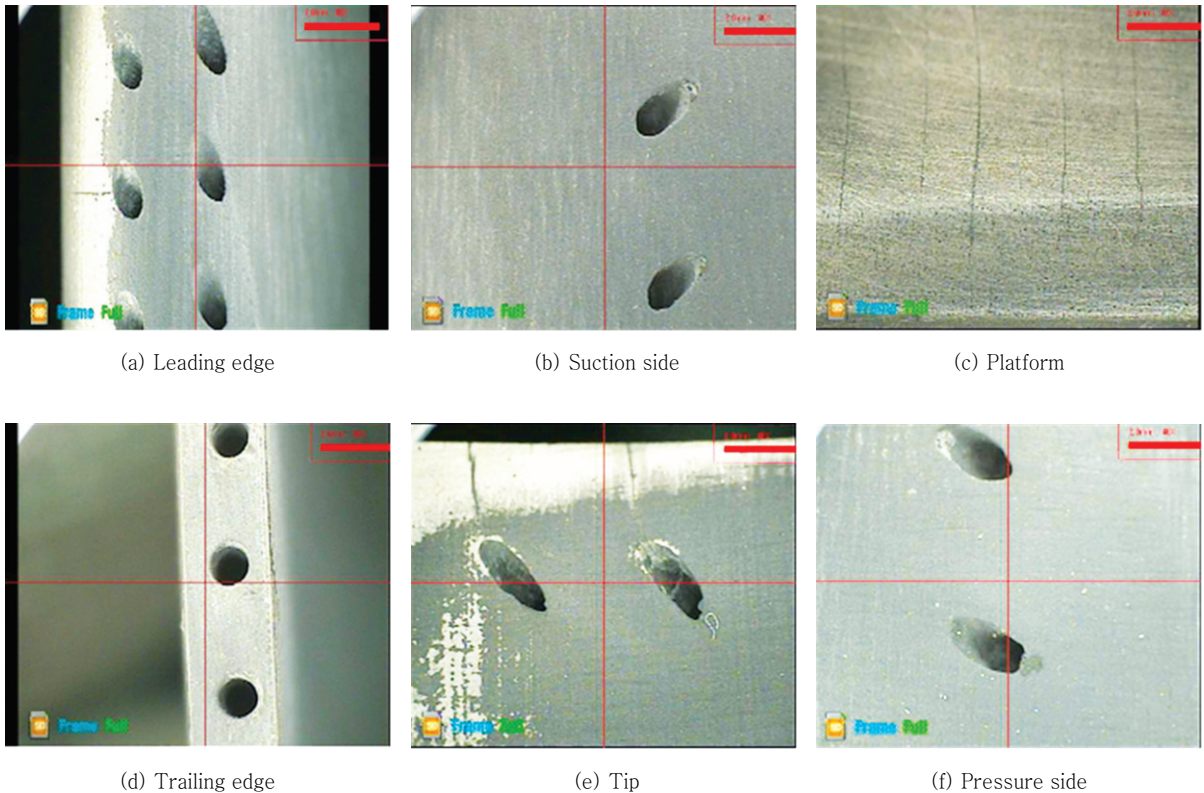
Fig. 3 The picture of microscopic inspection for base metal

Fig. 3은 저압 1단 회전익의 열차폐코팅 제거 후 모재의 현미경 검사 결과이며 각각 점검부위 결과는 아래와

Fig. 3(a)는 입구부의 모재 표면검사 결과이며 열차폐코팅 제거 후와 같이 입구부의 냉각홀 주변에 잔류 균열은 없었으며, 금속코팅이 완전히 제거되지 않은 부위에는 코팅 균열의 흔적이 남아 있으나, 모재에는 영향이 없었다. Fig. 3(b)는 날개바깥쪽의 검사 결과이며 냉각홀 주변의 홀 간 연결 균열은 대부분 제거되었으며 일부 냉각홀에 미세한 균열 흔적이 남아 있으나, 일반적인 자국이 간간이 이어지는 형태이므로, 금속코팅 균열 사이로 표면이 산화된 흔적이다. Fig. 3(c)는 플랫폼 부위의 검사결과이며 열차폐코팅을 일부 제거했을 때에는 외관 검사 시에는 발견되지 않았던 축직각 방향 균열이 다수 발견되었고, 완전 제거 후에는 대다수의 균열이 제거되었으나, 플랫폼 표면에 일반적인 형태의 균열 흔적이 일부 남아 있는 상태였다. Fig. 3(d)는 출구부 검사 결과

며 열차폐코팅 제거 후 냉각홀 주변이나 모서리 부위에 균열 흔적이거나 모재 손상이 전혀 없었다. Fig. 3(e)는 팁 부위의 검사 결과이며 모서리에 균열이 발생되어 있는 상태였으며 저압 1단 회전익에서 공통적으로 발생하는 현상이며 정비 가능할 것으로 판단된다. 냉각홀 하부로 균열이 진전될 경우 재생정비에 한계가 있는데 검사 결과 균열은 발견되지 않았다. Fig. 3(f)는 날개안쪽의 검사 결과이며 표면 및 냉각홀 주변의 모재 상태는 양호하였다.
