태풍에 의한 해상교량의 유지관리시설물 피해사례

Damage Cases for the Facilities of the Off-shore Bridges Due to Typhoon

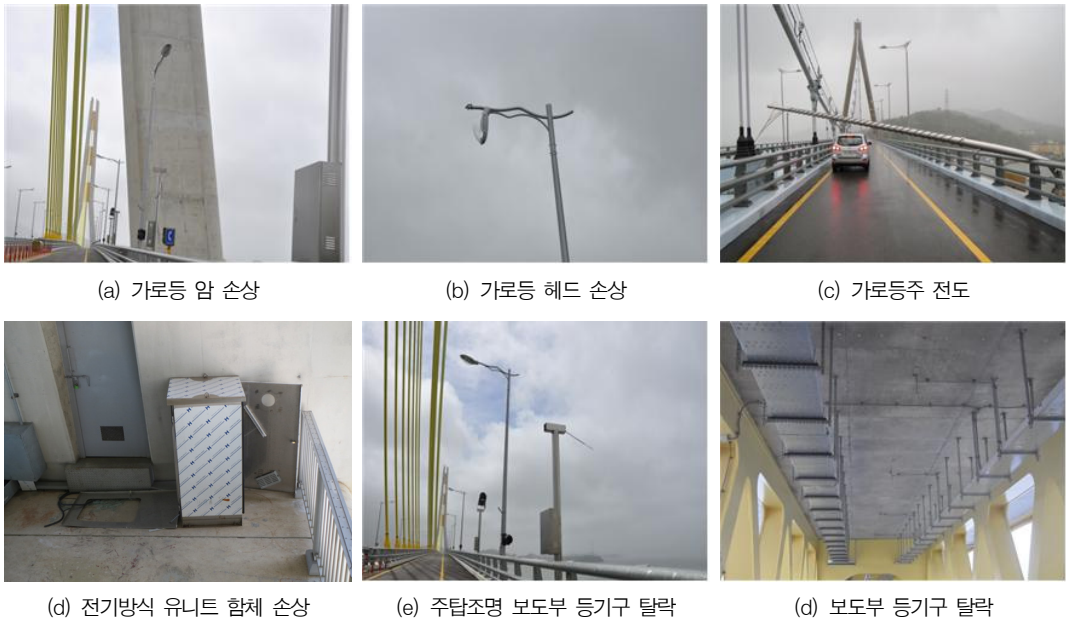
Table 2와 같이 2012년 태풍으로 인한 교량별 유지관리시설물 피해현황을 살펴보면, Fig. 1에서 보듯이 주로 가로등 암손상 및 등기구 헤드 파손, 가로등주의 도로방향으로의 전도 및 보도부 등기구 탈락 등이 확인되었다. 특히 신설교량인 거금대교의 전기방식 시스템의 경우에는 유니트 합체 도어가 탈락되었으며, 이로 인해 합체 내부에 우수 및 해수, 불순물 등이 침투하여 합체 내부 전기기기 및 모듈 등의 2차적인 손상까지 야기되었다.

이러한 유지관리시설물의 피해 원인으로는, 먼저 가로등의 암손상과 등기구 헤드파손은 태풍시의 풍하중에 따른 진동으로 인해 연결부의 고정용 볼트가 풀리거나 용접부에서 균열이 발생하는 등의 문제점으로 나타났다. 가로등 지주는

KS설계기준(기준 3.2mm) 두께에 미달하는 경우도 발견되었다. 이들 피해 현황은 태풍 발생시 자주 보고되는 내용이므로 태풍을 대비한 피해

Fig. 1 태풍피해에 따른 전기시설물 손상현황

태풍피해를 최소화하기 위한 방안으로는 먼저 유지관리적 측면에서는 태풍 발생 전에 현장점검을 통하여 태풍에 취약한 것으로 예상되는 곳을 사전에 점검한 후 부분적으로 보강해 두는 것이 필요할 것이다. 그러나 무엇보다도 설계단계에서부터 유지관리적 개념을 고려하는 것이 가장 합리적인 것으로 판단된다. 즉, 매년 반복되는 강풍 등에 의한 피해 사례를 토대로 취약한 전기시설물에 대해서는 미관을 중시하기 보다는 설계풍속 및 외부형태 등을 적절히 변경하여 안전성 확보에 관심을 기울이는 것이 보다 바람직한 것으로 판단된다. 특히, 교량 시공시에는 토목시설물뿐만 아니라 각종 부대시설 특히, 전기

시설물에 대해서도 설계풍속을 고려한 풍하중에 견딜 수 있도록 충분한 강성과 검토 결과를 토대로 설계 및 시공되어야 할 것이다. 일부 시공사에서는 토목시설물과 부대시설물을 구분하여 설계풍속을 반영하려고 하는 경향이 있는 것으로 나타났으나, 이는 유지관리 비용측면에서 오히려 장기적 손실을 초래할 가능성이 높다. 향후에는 설계단계에서부터 각종 유지관리 부대시설물에 대해서도 명확한 설계기준에 따른 설계가 수행되어 태풍 등에 의한 유지관리시설물의 반복적인 피해를 피하여야 할 것이다.
