## 사무소 건축물의 단열상황에 관한 조사연구

### Survey Research on Thermal Situation of Office Buildings

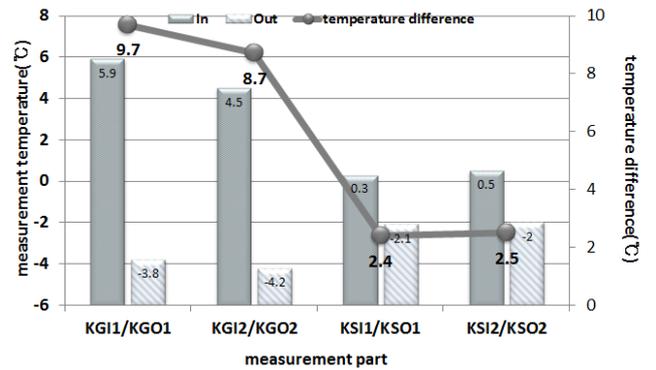
Fig. 3 Exterior wall heat flow analysis graph of K building

유리면보다 프레임에서의 온도차이가 더 낮게 나타났다. 내부와 외부의 측정점의 온도차가 낮다는 것은 내부에서는 외부로 외부에서는 내부로의 열손실이 발생하고 있다는 것을 보여주는 것이며, 이와 같은 결과로 볼 때, 건축 재료의 열전도율 차이에 의해 유리면보다 알루미늄 바에서 더 많은 열손실이 발생하고 있는 것으로 판단된다.

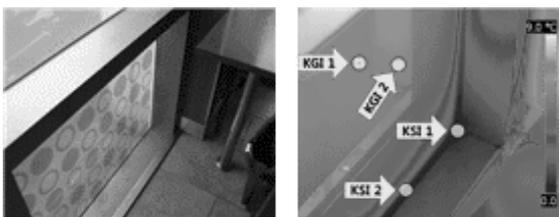
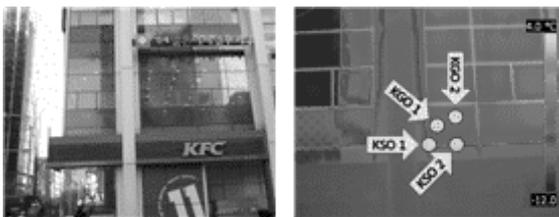
Fig. 2 Exterior wall external and internal heat flow status of K building

Fig. 2는 역삼동에 위치한 K빌딩으로 측정건물의 2층에 위치하고 있으며, 측정점은 Fig. 2 우측 열화상 사진에 표기된 것과 같다. 촬영방향은 북쪽이며, 촬영당시 실내와 실외의 온도차는 24.0°C로 측정되었다. 주요 촬영 부위는 멀리온, 트랜섬과 같은 프레임부분과 유리면이며, K빌딩의 유리면 (KGI/KGO)과 스틸바 (KSI/KSO)의 내·외부 온도차는 각각 9.7°C, 8.7°C와 2.4°C, 2.5°C로 나타났다. 측정점에서 측정된 온도와 온도 차이를 다음의 Fig. 3에 나타내었다. 스틸프레임의 경우 내부 측정점과 외부 측정점의 거리가 약 5cm 이상이었고, 유리면은 단층유리였지만 온도차는 유리면에서 더 큰 것으로 나타났다. 그래프에서 나타난 것과 같이

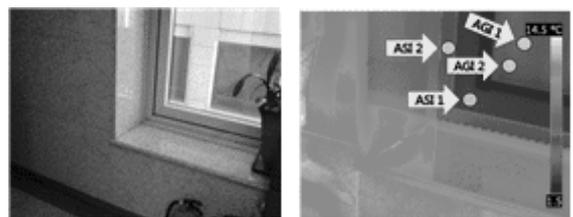
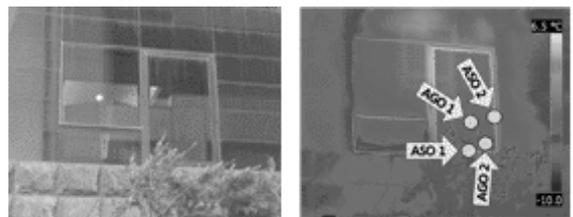
Fig. 4 Exterior wall external and internal heat flow status of A building

Fig. 4는 역삼동에 위치한 A빌딩으로 촬영 방향은 동쪽이며, 촬영시각은 오후 3시경이다. 촬영 당시 실내와 실외의 온도차는 29.4°C로 측정 건물 중 가장 큰 온도차를 보였다. A빌딩의 유리면과 스틸바의 온도차는 각각 6.0°C, 6.6°C와 1.7°C, 2.5°C로 나타났다. Fig. 5는 측정점에서 측정된 온도와 지점에 대한 온도 차이를 나타낸 그래프이다. K빌딩에서

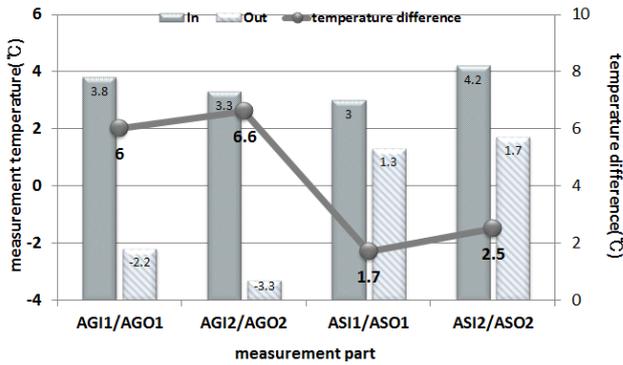
Fig. 5 Exterior wall heat flow analysis graph of A building

측정한 유리면의 온도차에 비해 그 차이는 작게 나타났지만, A빌딩의 경우에는 복층유리가 적용되었기 때문에 K빌딩에 비해 온도차가 크게 나타나지 않은 것으로 보여진다. K빌딩과 마찬가지로 그래프에서 나타난 것과 같이 프레임에서의 온도차이가 더 낮게 나타났다. 이처럼 K빌딩과 A빌딩 모두 커튼월의 프레임 부분은 창호 틈새와 스틸바의 단열 부족 등으로 외기의 영향을 많이 받게 되고 그에 따라 내·외부 온도차가 작은 것을 알 수 있다.

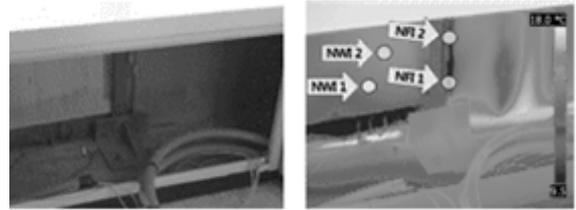
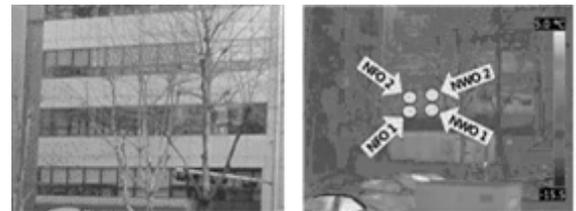
Fig. 6 Exterior wall external and internal heat flow status of N building

Fig. 6은 역삼동에 위치한 N빌딩으로 촬영 방향은 북쪽, 촬영시각은 오후 4시경이다. N빌딩에서는 커튼월의 패스닝 유닛 (NFI/NFO)과 단열패널 (NWI/NWO)의 온도차를 측정하였다. 온도차는 각각 10.3°C, 13.3°C와 21.2°C, 22.4°C로 나타났다. 측정 위치에서 측정된 온도와 온도 차이를 다음의 Fig. 7에 그래프로 나타내었다. 촬영당시 내부와 외부의 온도차가 26.1°C로, 단열패널의 온도차와 비교해 볼 때, 거의 근접한 온도차로 볼 수 있다. 외기와 직접 연결되어있는 패스닝 유닛에 비해 단열패널은 외기의 영향을 크게 받고 있지 않아, 단열상태가 양호한 것으로 파악할 수 있다. 하지만 패스닝 유닛의 경우 내·외부의 차이가 작아 추후 결로 발생 등으로 부재의 손상이 있을 것으로 예상된다 (실제 패스닝 유닛의 일부 부식이 발견되었다).

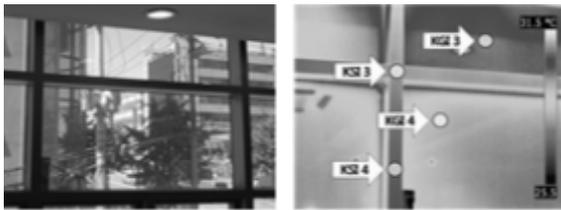
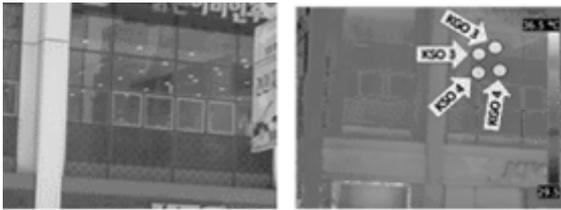
Fig. 10 Exterior wall external and internal heat flow status of K building

Fig. 10은 역삼동에 위치한 K빌딩으로 측정점은 우측 열화상 사진에 표기 된 것과 같다. 촬영방향은 북쪽이며, 촬영 당시 실내·외의 온도차는 10.5°C로 측정되었다. 주요 촬영 부위는 멀리온, 트랜섬과 같은 프레임부분과 유리면이며, K빌딩의 측정점에서 측정 된 온도와 온도 차이를 다음의 Fig. 11에 나타내었다. K빌딩의 여름철 외벽의 열류상황은 일관되진 않지만, 평균 온도차로 봤을 때 겨울철과 비슷하게 스틸바보다 유리면의 온도차가 더 크게 나타나는 것을 확인할 수 있다. 적외선 열화상 카메라의 특성상 유리면의 경우 유리면에 비춰지는 물체의 온도가 촬영된다. 예를 들어, 유리면에 측면의 건물이 비춰질 때 적외선 열화상 카메라는 측면의 건물온도에 해당하는 온도가 측정되어 정확한 온도측정이 어렵다. 또한 여름철은 겨울철에 비해 일사량이 많아 유

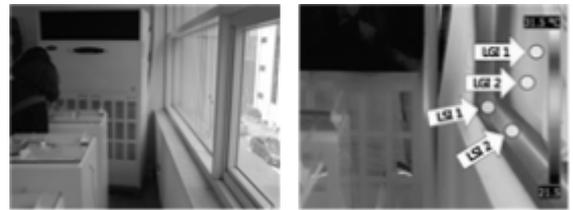
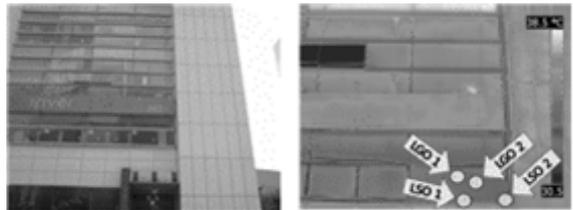
Fig. 12 Exterior wall external and internal heat flow status of L building

Fig. 12는 역삼동에 위치한 L빌딩으로 측정점은 우측 열화상 사진에 표기 된 것과 같다. 촬영당시 실내·외의 온도차는 9.5°C로 측정되었다. 주요 촬영 부위는 멀리온, 트랜섬과 같은 프레임부분과 유리면이며, L빌딩의 측정위치에서 측정된 온도와 온도 차이를 다음의 Fig. 13의 그래프로 나타내었다. L빌딩의 여름철 외벽의 열류상황은 앞의 K빌딩의 경우와 마찬가지로 유리면에서 더 큰 온도 차이를 보이고 있다. 또한, 외부 열화상 촬영을 통해서 나타나듯이 내부의 냉방에 의한 냉기가 스틸바를 통해 바깥으로 빠져나오는 것을 알 수 있다. 이는 커튼월에서 겨울철과 여름철에 동일하게 발생하는 문제점으로 판단할 수 있다.

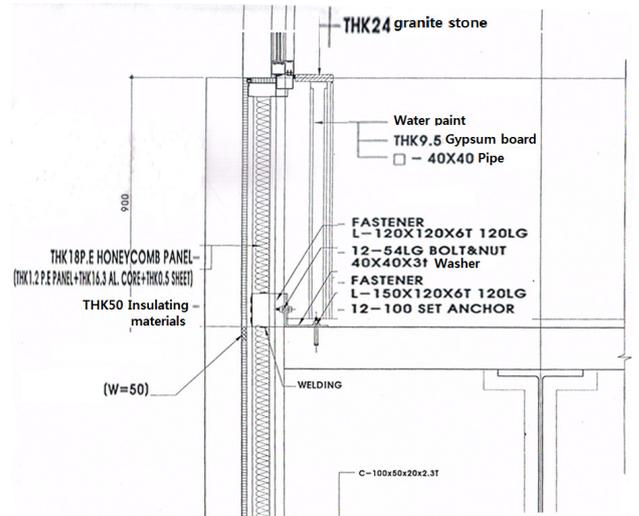
Fig. 16 K building design drawing (sectional view)

다음의 Fig. 16은 동계와 하계에 열화상 촬영을 실시한 K 빌딩의 설계도면 (단면도)이다. 해당 건물에서 사용 된 재료와 일반적으로 커튼월에 사용되는 재료들에 대한 물성치를 조사하여, 사용 재료를 통한 열관류율의 계산과 조사한 단열 상황을 분석하고, 최종적인 결과를 도출하는데 적용하고자 한다.

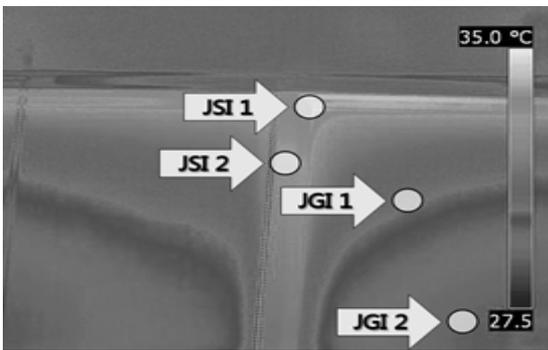
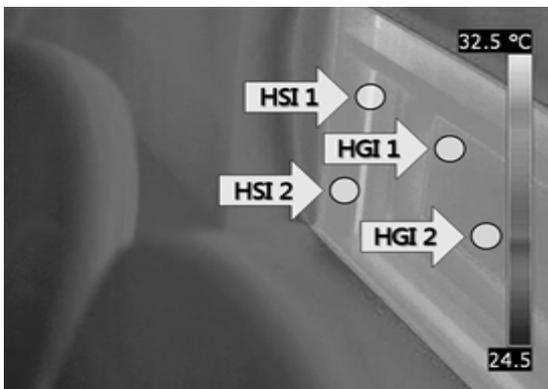
Fig. 14 J building Internal heat flow status (thermal imaging shots)

Fig. 15 HD building Internal heat flow status (thermal imaging shots)

Fig. 14와 Fig. 15에서 볼수 있듯이 여름철 실내에서는 외부의 열기가 커튼월의 멀리온과 트랜섬 및 창호의 스틸바를 통해 내부로 유입되고 있다. 일사에 의한 제약과 냉방의 정도에 의해 일부 편차는 있을 수 있으나, 그러한 경우를 감안 하더라도 여름철에도 겨울철과 같이 커튼월 스틸프레임 부분의 단열보강이 필요하다는 것을 알 수 있었다.
