기후변화에 따른 아스팔트 포장도로의 조기파손

진 정 훈 | (주)도화엔지니어링 기술개발연구원 수석연구원
 김 지 선 | (주)도화엔지니어링 기술개발연구원 선임연구원
 이 윤 한 | (주)도화엔지니어링 기술개발연구원 원장/대표이사

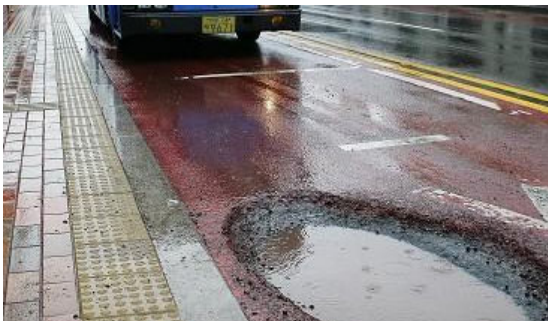
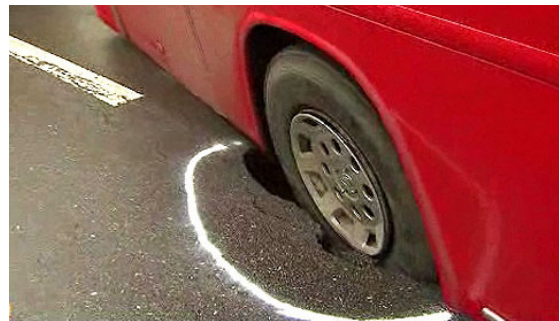
이러한 기후변화로 인하여 그림 2와 같이 서울시와 세종시의 여름철 도로에 발생한 포트홀이다. 이와 같이 국내 아스팔트 포장도로는 여름철과 겨울철에 지속적으로 오래된 도로 및 신설도로에서도 포트홀이 발생하고 있다. 이러한 포트홀에 의해서 도로운전자들의 생명을 위협하는 수준으로까지 도달하였으며, 국민의 안전에 대한 위협까지 하고 있는 상태이다.

그림 2. 서울 및 세종시의 포트홀

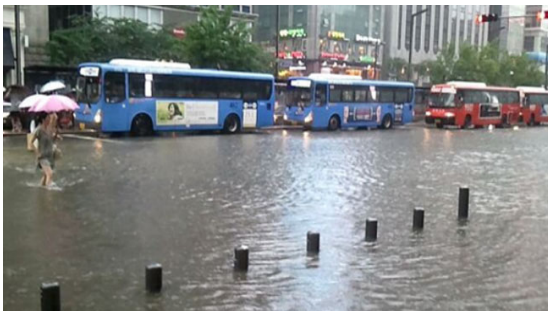
다음은 이러한 도로 침수 및 배수불량으로 인해 야기되는 포장 구조체의 영향 및 파손현상을 정리한 것이며, 그림 6은 전형적인 도로의 배수 불량 사진을 나타낸 것이다.

그림 6. 배수불량에 의한 도로 침수

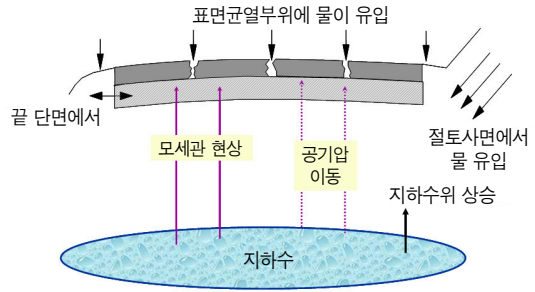
발생원인을 살펴보면 그림 7과 같이 깎기부 도로에서 측면 사면에서의 지속적인 우수유입과 배수불량에 의한 도로 침수로 발생하는 경로가 있다. 또한 도로 침수에 따라 기층을 포함하는 하부층의 장기적인 수분 포화현상이 지속될 수 있다.

그림 7. 포장에 물이 들어가는 유입경로

파손현상을 살펴보면 그림 7과 같은 수분침투의 원인으로 인해 기층과 표층 사이의 점착력 상실 및 물 등이 유입되게 된다. 또한 차량 통행에 의한 하중으로 이미 유입된 물의 압력이 증가되고 표층하부의 수분 포화현상이 발생하게 된다. 수분에 의한 파손현상이 가속화되면서 기층의 지지력이 상실되고, 표층에 국부적인 미세피로균열 등이 발생하게 되면 미세균열 사이로 표층 표면의 물이 유입되고 지속적인 차량의 통행으로 표층 아스팔트 혼합물의 골재와 아스팔트 사이의 점착력이 약화된다. 위와 같은 현상이 가속화되면서 일부 골재가 이탈되고 점차 패임 현상이 커지면서 포장 표면에서는 대략 10cm 정도의 포트홀이 발생하게 되는데 작은 규모의 포트홀은 차량의 급속한 증가 또는 중차량의 통과로 인하여 매우 넓은 면적으로 확대된다.

깎기부 도로의 경우에는 깎기부 사면에서 유입되는 우수가 도로부에 유입되기 전에 처리하는 추가적인 배수시설의 시공이 필요하다. 보조기층에 유입되는 물을 배수하는 지하 배수시설의 확장이 필요하며, 기층에 유입되는 물을 차단하기 위한 추가 배수시설의 시공이 필요하다. 또한, 표층과 기층 사이의 점착력을 보강하기 위한 신공법의 개발 및 시공이 필요하다. 표층 시공재료인 아스팔트 혼합물의 장기 공용 특성 보강 및 신재료 개발 적용이 필요하다. 또한 아스팔트 혼합물의 수분저항특성 보강, 즉, 골재와 아스팔트 사이의 점착력을 증진시킬 수 있는 공법 및 신재료 개발 적용이 필요하다. 집중호우가 다발적으로 발생하는 지역의 경우 아스팔트 포장을 대체할 새로운 포장 공법의 적용이 필요하다.

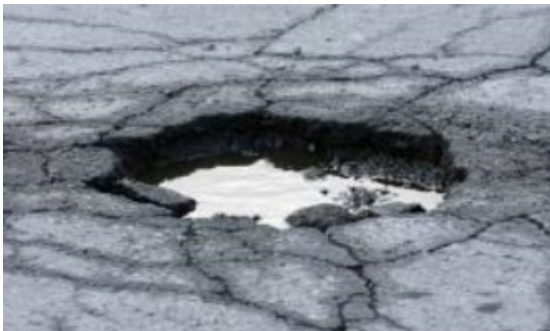
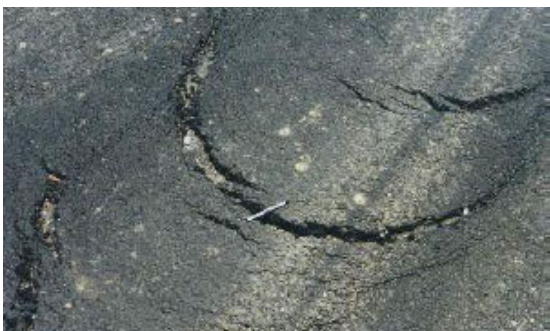
파손현상은 장기공용 또는 아스팔트 혼합물의 내구성 결함으로 표층 표면에 미세균열이 발생하게 되고 도로 침수 또는 표면의 우수유입으로 미세균열 사이로 수분 침투가 용이하게 되면 아스팔트 혼합물의 골재와 아스팔트 사이의 점착력이 약화된다. 이러한 상태에서 차량의 통행으로 표층 표면과 타이어 사이의 접촉으로 골재 조각들이 이탈하게 된다. 이러한 현상이 가속화되면서 포장 표면의 패임이 나타나고, 차량의 통과 횟수가 증가되면서 포트홀이 확대되어 발생하게 된다.

그림 8. 포장 내구성 결함에 의한 파손

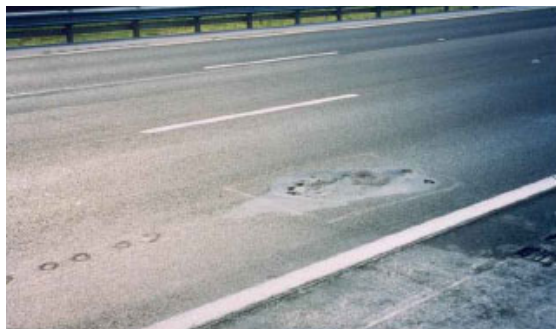
외부 수분 유입에 의한 포장 파손과 달리 도로를 주행하는 차량의 연료유와 엔진오일에 의하여 표층의 아스팔트와 골재 사이의 박리현상이 진전되면서 그림 9와 같은 포트홀 파손이 나타난다. 이 경우 다음 그림과 같이 진행방향으로 작은 포트홀이 연속적으로 관찰되기도 한다.

그림 9. 차량 연료에 의한 파손

발생원인은 사고 차량의 연료유와 엔진오일의 유출, 그리고 주행차량의 엔진오일 유출이다. 파손현상은 포장 표면에 연료유와 엔진 오일 유입으로 아스팔트의 연질화에 따른 점착력이 떨어지고 아스팔트와 골재의 결합이 상실 및 골재 이탈이 발생하고 주행차량에 의한 골재 이탈의 가속화 및 주변지점으로 포트홀 파손이 확대된다.

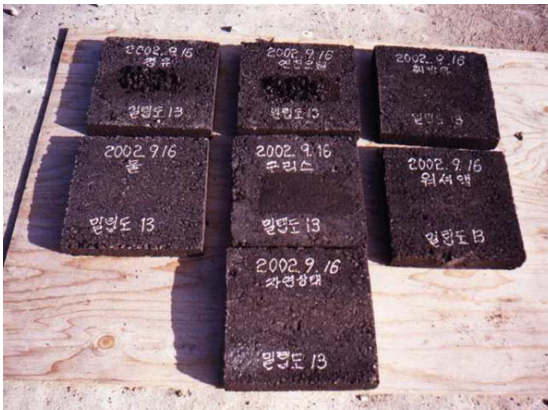
국내에서도 아스팔트 혼합물의 포트홀 현상이 경유 또는 엔진오일 등이 차량 정지부 또는 사고지점에서 유출되어 아스팔트를 연화(softening)시키고, 결국 아스팔트와 골재의 결합력을 약화시킨다. 직접 아스팔트포장 시료를 만들어 그 위에 몇 가지의 기름을 투입하고 그 진행상황을 육안으로 관측한 자료는 그림 10과 같다. 시료 중에서 경유에 의한 피해상황이 가장 심각한 것으로 보이는 것을 육안으로 확인할 수 있으며, 해외의 사례와 일치한다.

그림 10. 기름종이별 아스팔트 혼합물의 파손 정도
