자동차 연료호스, 인젝터 및 압력조절기 연결부에서 LP 가스 누출에 의한 화재사례 고찰

†이일권 · 국창호 · 서문원 · 정동화*

Study for Fire Examples of LPG Leakage Including Fuel hose, Injector and Pressure Regulator Connector in Vehicle

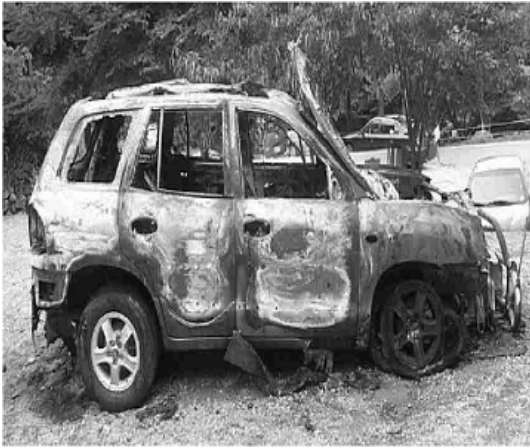
Fig. 2. Fully blazing example by vehicle fire.

자동차 화재는 화재로 인해 일부 소실되었거나 완전히 소실되었기 때문에 결과를 가지고 분석을 통해 화재의 원인을 찾아야 하기 때문에 매우 어려운 진단이라고 할 수 있다. 자동차 화재로 인해 탄 자동차의 사례가 Fig. 2에 나타나 있다.

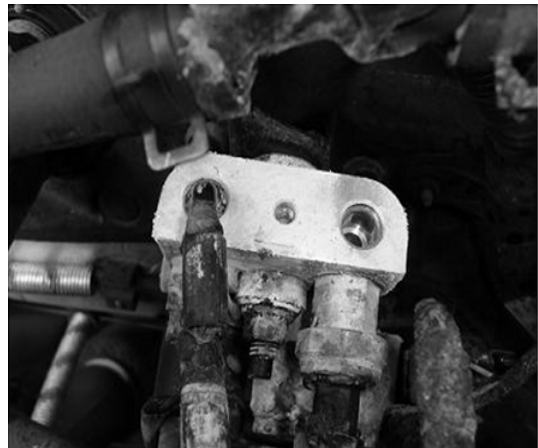
Fig. 4. LP gas connecting hose by fixing bracket.

러 하단에서 찾을 수 있었고, 이를 고정하는 볼트와 너트는 호스가 빠질 때 LP 가스의 압력에 의해 분리되어 어디론가 분산되어 찾을 수가 없었다. 이 사례의 화재 원인은 조사하여 본 결과, 엔진의 연료 레일레이터 및 인젝터 사이의 고압호스와 연결되는 연료라인을 정비한 다음 고정하는 볼트를 규정 토크로 조이지 않아 조임 토크 불량에 의해 시간이 경과함에 따라 볼트 및 너트가 분리되어 호스 고정용 브래킷이 이탈되어 이로 인해 호스가 빠지면서 LP 가스가 누출되어 엔진의 열에 의해 화재가 발생한 것으로 확인되었다. Fig. 3은 정상적인 상태의 연결사례를 보여주는 것이다. Fig. 4는 볼트와 너트 및 브래킷이 이탈되어 호스가 분리되어 화재가 발생된 사례

를 보여주고 있다.

볼트와 너트를 조일 때에는 철저히 규정 조임 토크로 조여야 한다. 특히 폭발성이 우려되는 가스관을 연결하는 부위는 세심하게 작업을 하여야 한다. 만약 그렇지 않을 경우 사고로 연결될 수 있고 이것이 대형 인명의 사고로 확대될 수 있다. 또한, 연료라인의 피복 상태를 점검하여 연료라인의 찢어짐도 확인해야 한다. 그리고 연료 튜브에 커넥터(connector)를 조립할 때는 조립하는 부위에 헤르메 시일(herme seal)을 도포해 누설이 없도록 해야 할 것으로 판단된다.

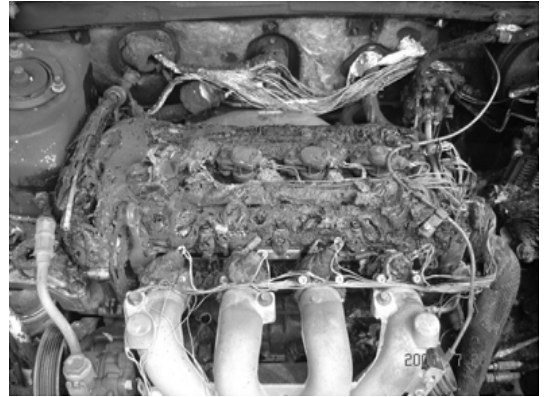
화재가 발생하여 차량의 엔진 실린더 헤드 상부가 모두 타서 원인을 정확하게 확인하기가 어려웠다. Fig.5는 엔진룸 내부의 화재로 인해 플라스틱 부위와 전기배선은 모두 화재로 인해 소실된 것을 확인할 수 있다. Fig.6은 정상적인 상태의 인젝터 장착 상태를 보여주는 것이다.

Fig. 5. Engine room condition burning by fire.

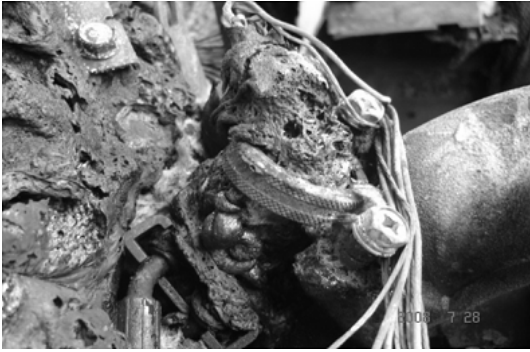
Fig. 8. Ring shape unseated from Number 4 injector.

조금씩 이완되어 연료의 누설을 방지하는 O링이 찢어져 이 사이로 연료가 누출된 것으로 판단되었다.

- 1) 엔진의 연료 레귤레이터 및 인젝터 사이의 고압 호스 고정용 브래킷이 이탈되어 이로 인해 호스가 빠지면서 LP 가스가 누출되어 엔진의 열에 의해 화재가 발생한 것을 확인하였다.
- 2) 4번 인젝터를 흰 상태에서 조립한 결과 연료의 누설을 방지하는 O링이 찢어져 이 사이로 연료가 누출되어 화재가 발생된 것을 확인하였다.
- 3) 연료 압력 조절기 유닛과 연결되어 있는 연료 차단 솔레노이드 밸브의 기밀불량으로 인해 LP 가스가 누설되어 엔진의 과열된 열에 의해 화재가 발생된 것을 확인하였다.

전자제어 LPG 엔진에서 인젝터는 흡기 매니폴드 유닛에 조립된다. 따라서, 이러한 연료의 누설을 방지하기 위해 인젝터를 교환하거나 점검할 때는 인젝터의 조립부 상태가 변형이 없는지 또는 O링의 찢어짐 및 O링의 경화상태 등을 철저히 점검하여 시스템의 관리에 만전을 기해 관리해야 한다. 또한, 인젝터를 분해 조립할 때는 O링의 불순물 오염 상태를 꼼꼼하게 확인하고, 인젝터를 교환할 때는 O링도 반드시 함께 교환하여 시스템의 내구성을 확보하여야 한다.

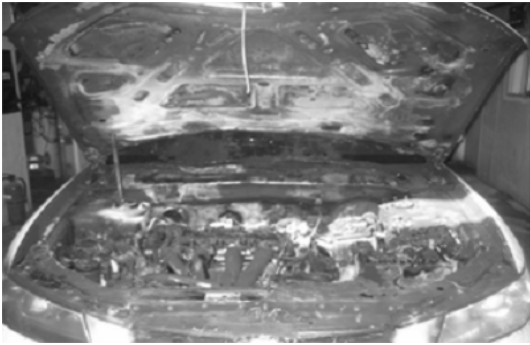
Fig. 9. Fully burning state of engine room.

화재로 인해 엔진룸 내부, 엔진후드, 앞유리가 연소불꽃에 의해 손상되었다. 또한, Fig. 9는 엔진내부가 화재로 인해 모두 탄 사례를 보여주는 것이다. 연료압력 조절기(fuel pressure regulator)는 연료탱크에서 송출된 고압의 연료를 다이어프램(diaphragm)과 스프링을 이용하여 연료 통로내의 압력을 항상 적정된 고압으로 유지시키는 역할을 한다. 함께 부착되어 있는 연료 차단 솔레노이드 밸브는 연료 차단을 위한 밸브로 자동차에 시동을 걸었을 때 연료를 공급하고, 시동을 껐을 때 연료를 차단하는 역할을 한다. 이 사례의 경우에는 자동차를 수리할 때 연료 압력 조절기를 교환한 다음 고정부를 견고하게 고정하지 않은 것으로 확인되었으며, 이것으로 인해 연료압력 조절기의 고정부 이탈로 인해 연료가 누출되어 화재가 발생된 것으로 판단된다. 연료 압력 조절기 유닛에는 연료 차단 솔레노이드 밸브가 연결되어 있는데 수리후 이 연결 커넥터의 기밀작업을 철저히 하지 않아서 미세하게 LP 가스가 누설되다가 어느 순간에 많은 양의 가스가 누설되면서 엔진의 과열된 열에 의해 화재가 발생된 것을 확인하였다. Fig.10은 화재로 인해 손상된 연료 압력 조절기 부위의 소실된 상태를 보여주는 것이다.

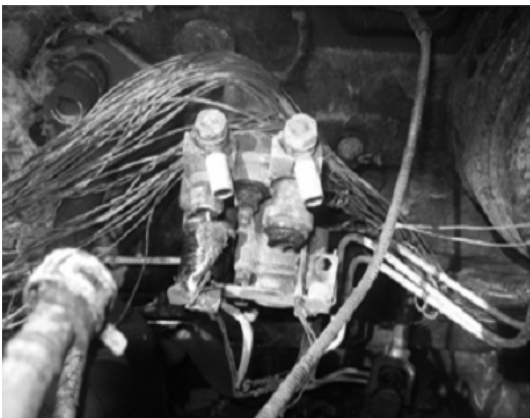
Fig. 10. Burning example of fuel pressure regulator.

는 연료라인이 이탈하게 되면 LP 가스가 누출되어 엔진의 뜨거운 열에 의해 화재가 발생될 수 있으므로 자동차를 수리후 연료라인의 연결부는 조임토크에 맞춰 조여 주어야 한다. 또한 연결한 다음 재점검하여 누설이 생기지 않도록 철저히 관리하여야 한다.
