독립형 태양광 가로등의 실시간 분석기술 개발을 위한 실태조사

A Field State Investigation on Standalone PV streetlight for Development of Real-time Analysis Technology

Abstract : This paper is aimed to investigate the actual conditions of standalone PV(Photovoltaics) streetlight in public place and analyze cause of failure and derive the method of decrease for standalone PV streetlight. The cost of installing standalone PV streetlight in a public for the safety and convenience of life is expensive(300 million won per unit). Management of standalone PV streetlight is important because it is operating system itself, after installation, but concern degree of management is very low and development of technology has not been done. Accordingly, standalone PV streetlight in public place is not operate in night, this phenomenon is lasted for several days to months. Therefore this study, for standalone PV streetlight constantly to keep the normal operation, investigation conducted to check status of standalone PV streetlight(50 units), the voltage of the main parts and analyze the cause of the failure. In addition, the improvement of standalone PV streetlight is suggested by using FTA(fault tree analysis).

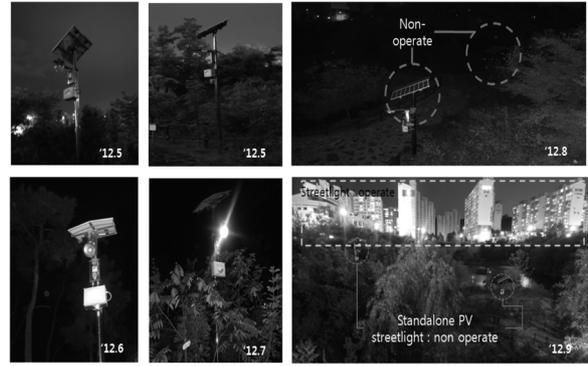
현장실태조사를 실시한 결과 오후 7시경에는 24~26대의 가로등이 점등이 되었으나 일정시간(30분) 경과 후 소등되기 시작하여 오후 8시 경에는 20여대의 가로등이 소등된 상태였다. 이 시간 이후로 정상 작동되지 않음을 의미한다. 측정 장비를 통하여 태양광 가로등의 구성부품의 전압, 전류를 측정된 결과 소등이 된 가로등에는 배터리가 방전되어 있는 상태(녹색등)로 10~11 V 이내의 전압으로 정격전압(12 V)에 미치지 못하고 최악의 경우 1.58 V로 완전 방전된 상태의 축전지도 발견되었다.

Fig. 2. Status of standalone PV streetlight in public places.

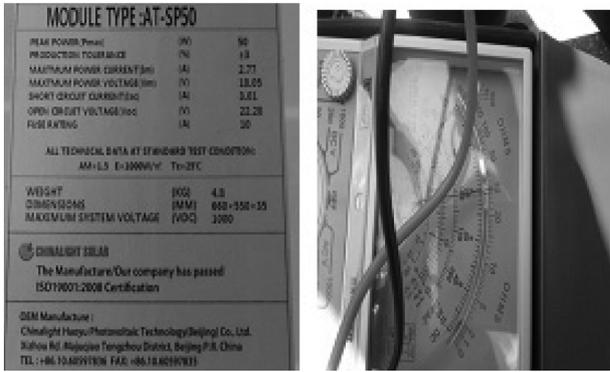
태양광 모듈(PV module)은 현장실태조사 결과 가로등에 사용되는 대부분의 용량(W)은 50 W(18 V)를 직렬로 결선하여 100 W를 출력하였으며, 전류는 2.77 A 이며 하루 평균 일조시간은 4시간으로 조사되었다(Fig. 4 참조). 실태조사를 통하여 태양광 가로등에서 실제 2건의 문제를 발생했으며 이를 통하여 에러율을 0.04로 나타내었다.

Fig. 4. Specifications and output voltage of PV module.

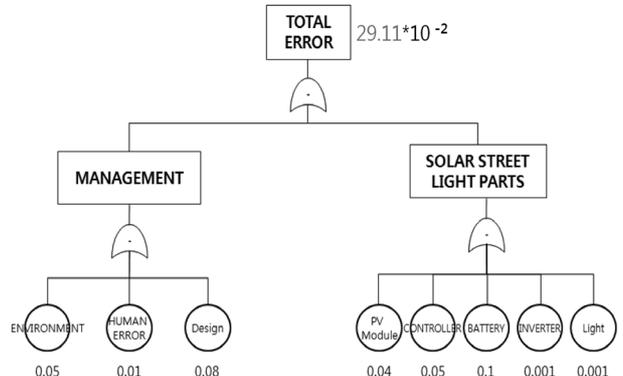
Fig. 6. Predicted failure rate of improved standalone PV streetlight.

현재 시스템은 태양광 가로등의 상태 대한 알림 시스템이 없어 교체시기 및 관리시기를 놓치고 있다. 따라서 태양광 가로등 주요 부품들의 교체시기와 관리시기는 유지보수 차원에 있어서 매우 중요한 요소가 된다. 교체시기를 경보해 주는 시스템이 개발된다면 인적요인으로 인한 에러를 획기적으로 줄일 것으로 판단된다. 따라서 관리자로 하여금 태양광 가로등의 상태를 인디케이터를 통하여 상시 점검할 수 있는 장치가 개발된다면, 관리적 요인에서의 인적요인으로 인한 에러율은 매우 크게 개선된다고 판단하며, 에러율을 0.10에서 0.01까지 낮출 수 있을 것으로 기대된다.

주요 고장원인인 배터리와 컨트롤러에 대한 관리가 필요하다. 실태조사에 사용되었던 12 V 배터리인 경우 태양광 가로등을 정상적으로 작동시키기 위해서는 최소 11.6 V가 유지되어야 했다. 따라서 11.6 V인 경우에 배터리의 관리 및 교체가 필요한 상태임을 관리자에게 지각시켜 준다면 그 고장율을 최소 0.10까지 감소시킬 수 있을 것으로 보인다.

따라서, 주요 세가지 부품인 태양광 모듈, 배터리, 등기구의 상태를 동시에 측정할 수 있다면, 태양광 모듈과 배터리가 정상적으로 작동하는 경우에도 등기구가 점등되지 않는 경우를 포착할 수 있으며 이는 등기구 또는 컨트롤러의 고장으로 판단할 수 있고, 등기구를 수리 및 교체하였음에도 점등되지 않는다면 컨트롤러에서 고장이 발생했음을 알 수 있어 즉시 교체를 통하여 고장을 해결할 수 있으므로, 고장율은 0.05까지 개선시킬 수 있을 것으로 판단된다. 또한 본 부품에 대하여 전류와 전압값이 존재하지만 실태조사에서 전류값보다는 전압값이 감지하고 분석하기에 적합함을 확인하였다. Fig. 6과 같이 주요 고장원인을 개선할 시에 에러율이 58%에서 29%로 약 29%의 에러율이 감소될 것으로 예상된다.

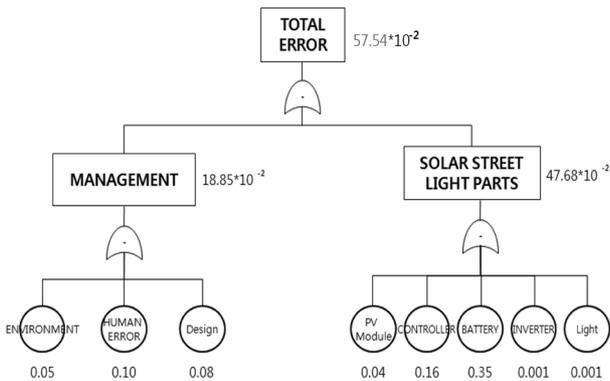
위와 같이 제시한 각 부품의 에러율을 기반으로 FTA를 작성하였을 때에 현재 태양광 가로등의 에러율은 58%로,

Fig. 5. The failure rate standalone PV streetlight applying FTA.

실태조사에서 확인한 실제 가로등의 에러율 54%와 비슷한 수준으로 나타났다. 이를 통해 FTA의 유효성을 확인하였으며 개선을 위해서는 우선적으로 관리적 측면에서의 인적요류, 하드웨어적인 측면에서는 컨트롤러와 배터리에서 고장률을 감소시키는 것이 필요하다. Fig. 5는 FTA기법을 이용한 현재 태양광 가로등의 에러율을 나타내었다.
