## 해외 강진에 의한 철근콘크리트 건물의 지진피해 유형

**김 승 직**  
계명대학교 교수

**이 한 선**  
고려대학교 교수

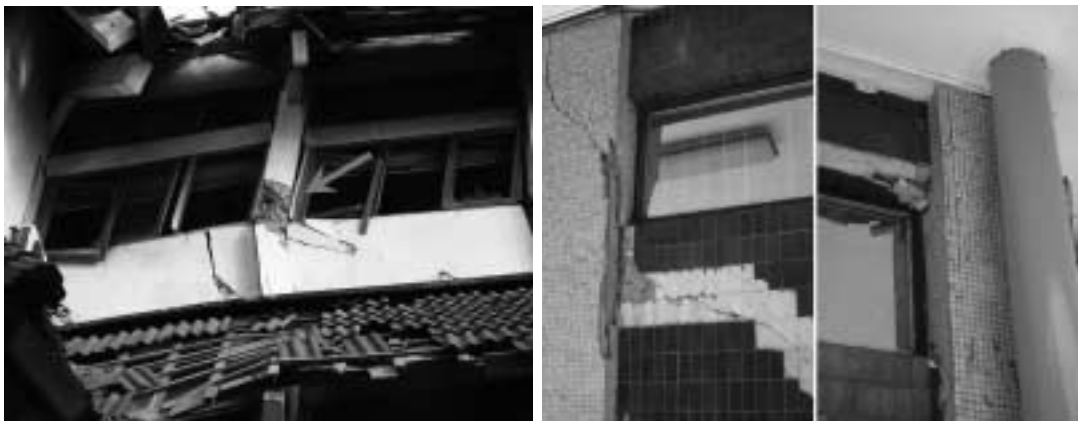
그림 9(a)에서 보이는 경영대학 건물의 기둥은 구조설계상에서 고려하지 못한 조적벽체로 인하여 기둥의 전단경간비를 줄여 단주효과로 인한 파괴가 발생하였다. 또한 그림 9(b)에서 보이는 칠레의 치과병원의 경우 개구부와 인접한 기둥이 단주효과에 의하여 손상을 입었음을 알 수 있다.

그림 9. 단주효과에 의한 기둥 파괴

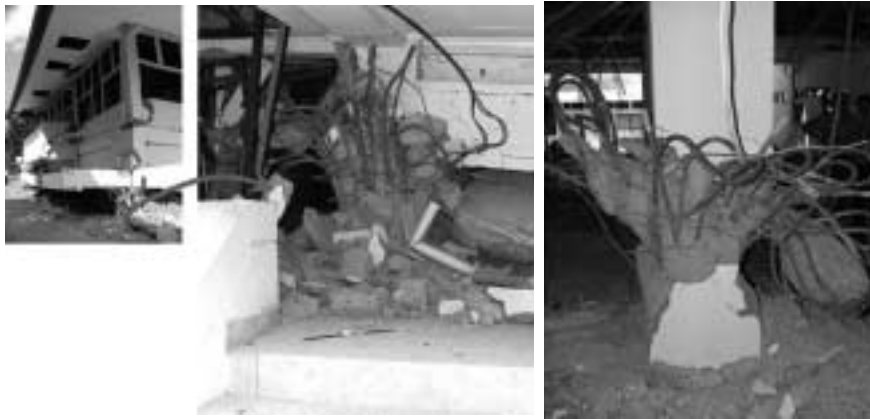
기둥의 피해의 중요한 원인 중의 하나도 이미 언급하였듯이 길이 방향 주철근의 좌굴을 방지하기에 부적절한 철근상세의 사용이다. 먼저 그림 10에서 보이듯이 인도네시아 미술대학 건물의 기둥은 횡철근 또는 띠철근의 부적절한 배치로 인해 기둥의 전단파괴와 함께 주근의 좌굴 및 콘크리트 압축 파괴가 발생하여 중국에는 수직하중에 대한 지지력을 상실하였다.

그림 10. 부적절한 횡철근 사용에 의한 기둥 전단파괴 후 압축파괴, 인도네시아 지진

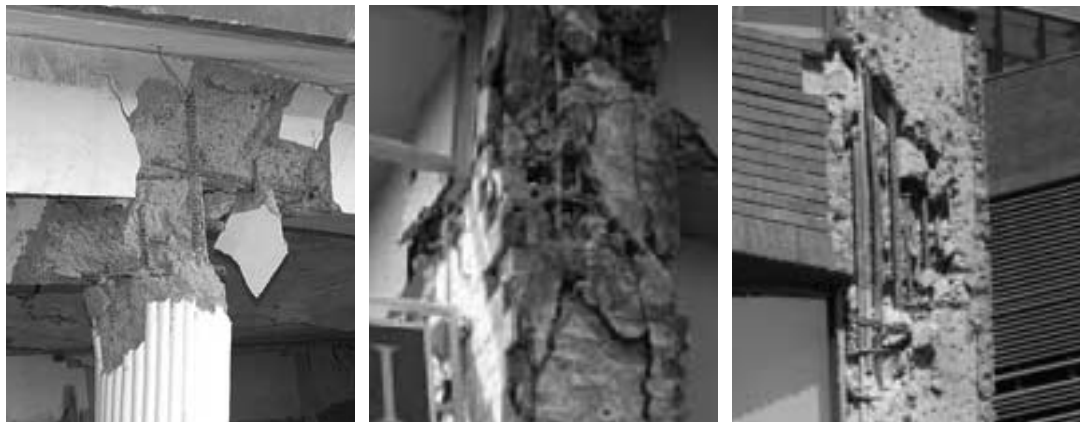
지진피해의 많은 경우가 보와 기둥이 만나는 접합부의 파괴로 발생할 수 있다. 접합부의 파괴는 전체 횡 저항 시스템의 능력을 심각하게 감소시킬 수 있다. 부적절한 횡철근의 설치로 인한 보·기둥 접합부에서의 손상이 과거 지진피해현장에서 많이 관찰되고 있다. 이러한 예는 파키스탄의 아보타바드 지역과 칠레의 콘셉시온 지역에서 관찰된 보·기둥 접합부 파괴를 보여주는 그림 11에서 나타나고 있다.

그림 11. 부적절한 전단철근으로 인한 보·기둥 접합부 파괴

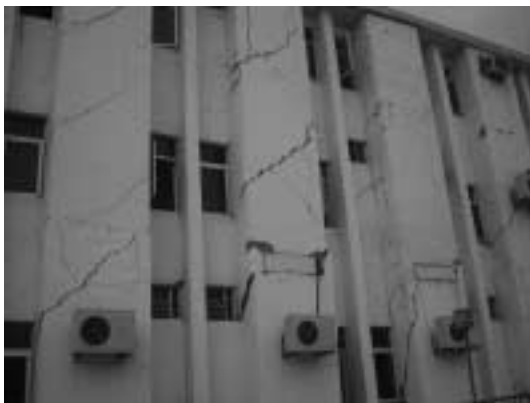
(a) 파키스탄 군병원

구조물의 안정성에는 큰 영향을 미치지 않을 수 있다. 그림 12(c)의 경우는 과거 오래된 구조물에서 보여질 수 있는 드문 경우로서 휨파괴가 발생할 수도 있다. 지진피해현장에서 관찰된 벽체 피해사례는 그림 13과 14에서 보여지고 있다. 그림 13(a)는 파키스탄 무자파라바드 지역에 있는 군병원으로서 벽체에 발생한 사인장 균열을 보여주고 있으며 그림 13(b)는 인도네시아 IBIS 호텔의 벽체에서 발생한 전단파괴를 보여주고 있다. 그림 14는 조적벽체의 피해사례를 보여주고 있는데, 일반적으로 조적벽체의 파괴는 철근으로 보강되지 않은 경우 벽돌의 낮은 인장강도로 인하여 개구부 사이의 조적벽체에서 전단파괴가 주로 발생된다.

그림 13. 전단벽체 파괴

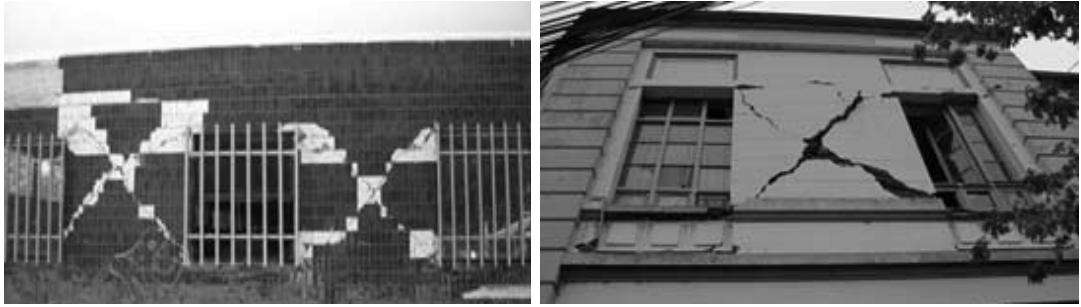
그림 14. 조적벽체 파괴, 칠레 지진

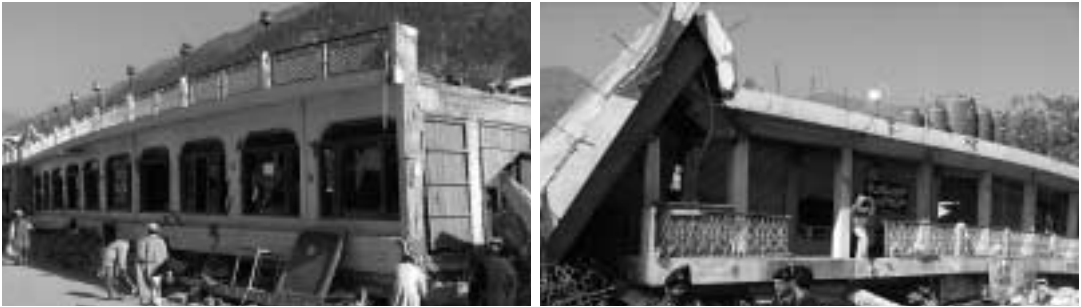
그림 15. 연약층(soft story)에 의한 1층 붕괴, 파키스탄 발라코트 거리

soft story) 내 손상이 집중되는 현상이다. 연약층은 채움벽의 부재나 상대적으로 무겁고 강성이 큰 상부층으로 인하여 그 하부층에 발생할 수 있다. 그림 15는 파키스탄 발라코트시 거리에서 관찰된 연약층에 의

한 층붕괴가 발생한 예이다. 양 길가의 기존 건물의 층수는 2층이었으나 그림에서 보이듯이 1층이 완전히 붕괴되었음을 알 수 있다. 그림 16에서 보이듯이 칠레 콘셉시온시에서 관찰된 고층건물의 피해는 중간층에서 연약층이 형성되어 층붕괴가 발생하였고 상부층에서는 인방보에서의 파괴가 관찰되었다. 평면이나 입면에서 모양이 정형이 아닌 비정형 건물의 경우 지진하중하에 비틀림으로 인하여 외부기둥에

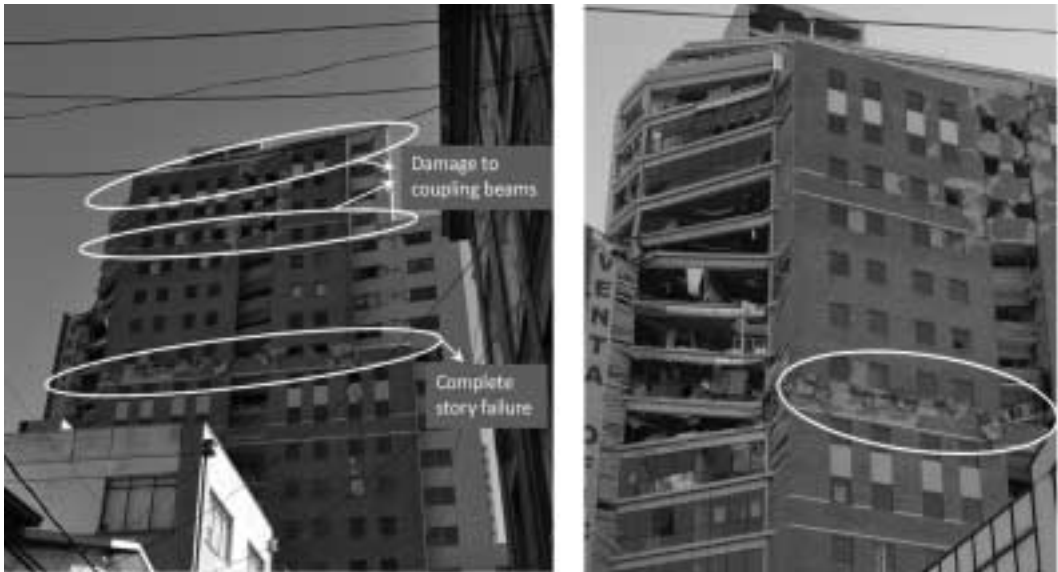
그림 16. 인방보 피해 및 연약층(soft story)에 의한 중간층 붕괴, 칠레 지진

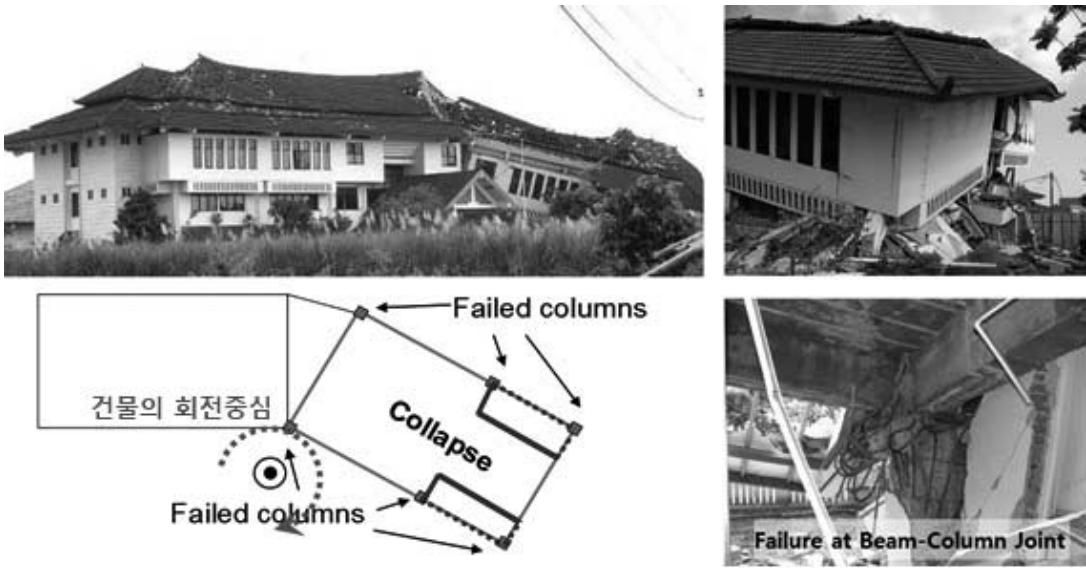
그림 17. 건물의 비틀림에 의한 피해, 인도네시아 지진

큰 변형을 일으켜 구조물의 피해를 발생시킬 수 있다. 그림 17은 인도네시아의 한 공공기관 건물로서 건물이 평면상에서 비틀림으로 과도한 변형이 발생한 기둥이 파괴되었고, 이로 인해 건물의 오른쪽 부분이 완전히 파괴되었다. 그림 18에서 보이는 칠레 Alto Rio 콘도미니엄의 경우 일부 벽체가 지상층까지 연속되지 않는 불연속 구조체로 인하여 과도한 변형이 불연속 층에 집중하여 전체 구조물이 완전히 도괴되었다.

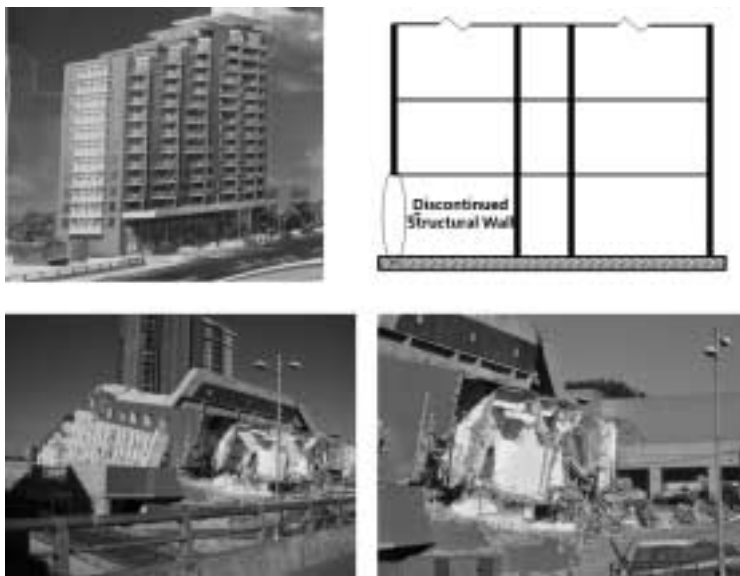
그림 18. 연약층에 파괴에 의한 건물붕괴(Alto Rio 콘도미니엄), 칠레 지진
