콘로드 생산공정

5. 위험성평가

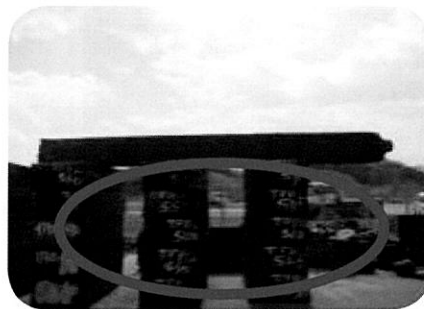
〈개선 전〉

- 위험요인 : 원재료 적재 시 전도, 낙하에 의한 협착 위험
- 개선대책 : 원재료의 가로 방향 적재
- 위험도 변화 : 16 → 8

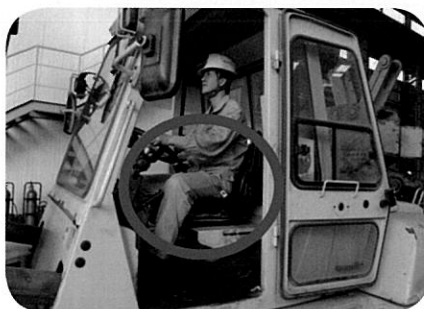
〈개선 전〉

- 위험요인 : 지게차 운행 시 좌석안전띠 미착용
- 개선대책 : 지게차 운행 시 좌석안전띠 착용
- 위험도 변화 : 12 → 8

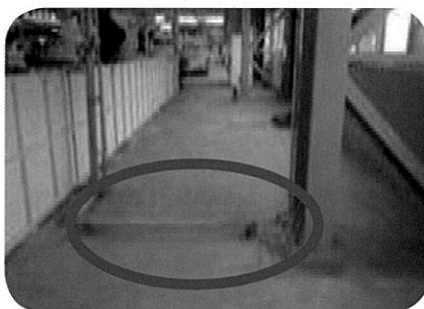
〈개선 전〉

- 위험요인 : 가열로 가스배관 통행로 상 노출로 걸림에 의한 전도위험
- 개선대책 : 덮개 설치 및 식별이 용이한 색깔로 도색
- 위험도 변화 : 9 → 6

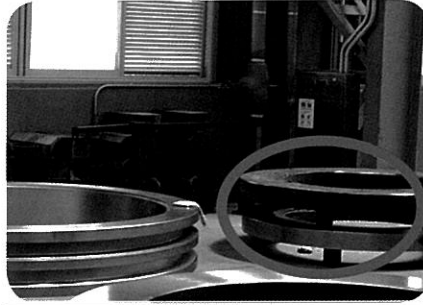
<개선 전>

- 위험요인 : 옥내 소화전 주변
자재 등 적재로 인해 화재발생
시 초기진화 불가
- 개선대책 : 옥내 소화전 주변
정리정돈 실시 및 적재금지
토록 표시
- 위험도 변화 : 9 → 6

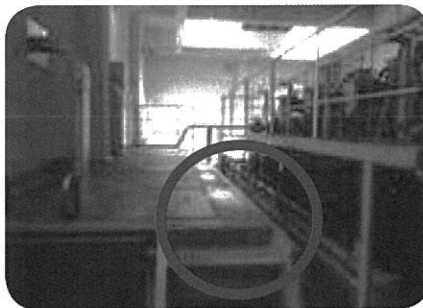
<개선 전>

- 위험요인 : 유압실 내부 난간
미설치로 인한 추락위험
- 개선대책 : 안전난간 설치로
추락방지
- 위험도 변화 : 12 → 8

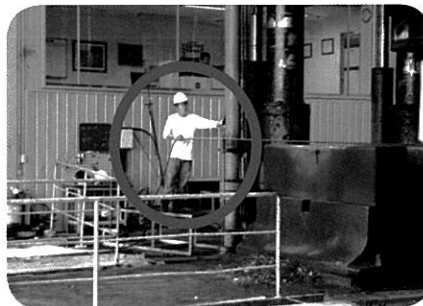
<개선 전>

- 위험요인 : 단조작업자 일반
작업복 착용으로 인한 화상
사고 위험
- 개선대책 : 고열로부터 보호
가능한 보호의 등 보호조치
실시
- 위험도 변화 : 16 → 8

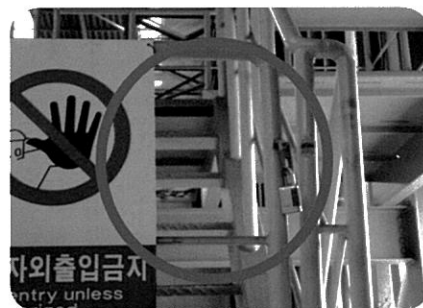
<개선 전>

- 위험요인 : 크레인 점검구
잠금장치 파손으로 관계자
의 출입에 의한 안전사고
발생 위험
- 개선대책 : 점검구 잠금장치
수리 및 관계자 외 출입금지
철저
- 위험도 변화 : 9 → 6

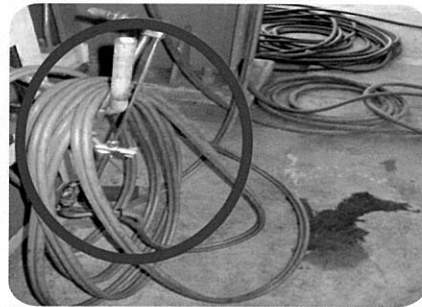
<개선 전>

- 위험요인 : LPG가스 절단 작업 시 불꽃에 의한 가스호스 손상으로 인한 화재, 폭발 위험
- 개선대책 : 가스 호스에 가죽 보호대 설치 등 보호조치 실시
- 위험도 변화 : 12 → 8
