전철역 지붕 개량공사 중 전철급전선에 접촉되어 감전 사망

글 _ 류 보 혁 (공학박사/기술사)
한국산업안전보건공단 충남지도원장

2012년 12월 26일(수) 22시 10분 경, 경기도 의정부시 호원동 소재, oo건설(주)에서 시공하는 경원선 망월사역 여객출
지붕 개량기타공사 중에 특고압 가공전로인 전철 급전선(교류 25 kV)에 접촉하여 사망(남, 일용직, 48세)한 재해임

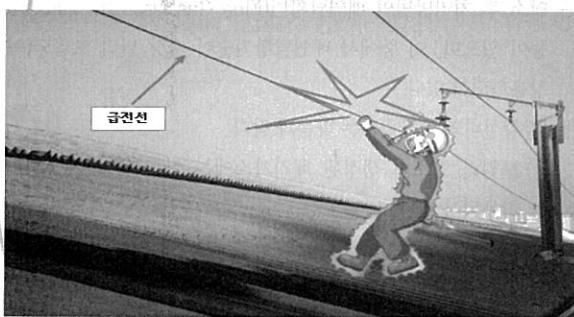
【그림 1】 감전재해 상황도

- 21시 경 사다리차가 현장에 도착하자, 피해자와 동료 작업자(1)은 역사 지붕에 올라가 인양된 지붕부재를 받아 지붕 처마홈통 부근에 쌓아 놓는 작업을 하고 22시 10분 경, 동료작업자가 먼저 외부비계를 타고 내려오고 이어서 피해자가 적치된 지붕부재를 피해 내려오는 도중 급전선과 가까이 접근하는 순간, 신체가 접촉(또는 접근한계거리 이내 접근으로 인한 섬락)하여 감전재해가 발생한 것으로 추정됨

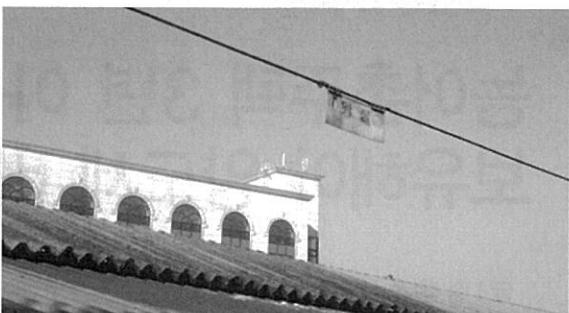
【그림 3】 사고 기인물인 급전선

- 재해발생당시 특고압 가공전로는 활선상태로 절연 피복이 없는 노출전선이고
 - 전로에는 위험경고표지가 부착되어 있으며(사진 2 참조)
 - 주변에 적재된 선라이트 자재가 아크에 의한 화염으로 탄 흔적이 발견됨(사진 3 참조)
- ☞ 통전경로(추정) : 특고압 가공전로와 접촉→피해자 인체 →구조물→대지

- 충전전로 인근에서 시설물 보수작업 등을 할 경우, 해당 충전전로에 접근을 제한하는 방책 등의 설치 또는 감시인을 두고 작업하여야 함 ♦

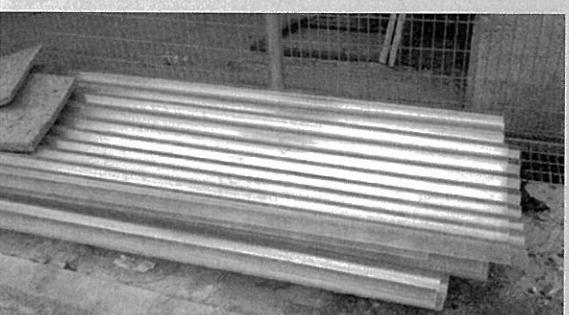
【그림 5】 사고 당시 설치하려던 지붕부재(선라이트, 규격:2500×950)

○ 2012년 12월 26일(수) 19시 50분 경, 작업책임자인 피해자는 정전시간에 해당 작업을 수행하기엔 시간이 촉박하다고 판단되어 다른 작업반원들이 휴식하는 동안에 설치할 지붕부재(선라이트, 규격 : 2500 × 950)를 미리 역사 지붕에 올려놓기 위하여 이삿짐 운반용 리프트(사다리차)를 호출함
