목재의 저온발화 사례

글 이승훈 서울지방경찰청 과학수사과 화재폭발조사팀

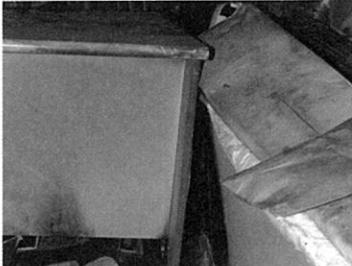
첫 번째 사례는 심야전력을 이용한 축열식 온풍히터와 책상의 한쪽 면이 접하고 있는 상태로 장시간 방치되면서 파티를 보드 재질로 만들어진 책상의 측면이 탄화되면서 화재가 발생하였던 사례이다. 또한 책상의 내측에는 책이 담긴 종이박스가 쌓여져 있어 더욱 축열조건이 양호한 상태였다. 실험(박영민, 문용수, 2006)에 의하면 심야전력을 이용한 축열식 훈풍히터의 표면을 1회용 기저귀가 담긴 종이박스 등으로 축열하였을 때 최고온도 171°C로 목재의 발화점에는 훨씬 못미치는 온도였으나, 이곳에서 화재가 발생하였다. 현장을 조사하였을 때 책상의 측면에서 장시간 훈소과정을 거친 후 출화하였던 흔적이 식별되고, 그 외 발

화원으로 작용하였다고 볼만한 시설 및 기구, 조건이 발견되지 않으므로 이 사건은 저온 발화현상에 의해 화재가 발생한 것으로 판단할 수 있었다.

[그림 2] 책상과 히터의 접촉상태, 접촉되었던 상태였으나 소화과정에서 변형된 모습

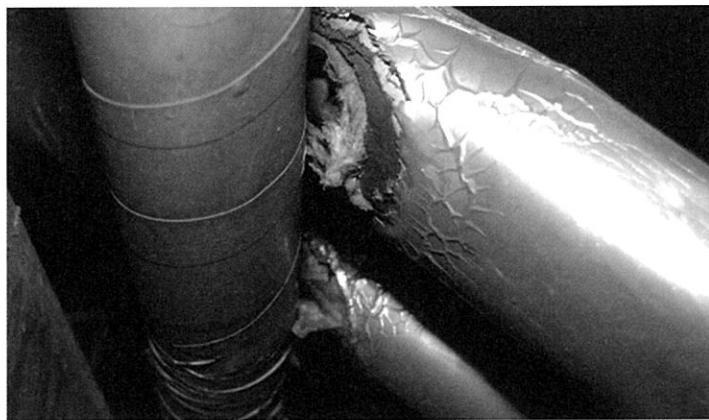
[그림 6] 온수배관이 교차 접촉되는 2개소의 단열재가 각 부분적으로 탄화되어 있다.

파이프 내에는 고압보일러에서 가열된 약 150°C의 물이 흐르고 있었다. 탄화된 부위는 고온의 배관이 서로 교차하면서 접촉되었으므로 다른 접촉되지 않은 부위에 비하여 축열조건이 양호하며, 발생하는 열을 상호 공유하게 되므로 온도가 더욱 높았을 것으로 판단할 수 있다. 그러나 단열재가 탄화되기 전 이 파이프의

열원은 내부를 통과하는 150°C 가량의 물이었으며, 외부 대기에 의한 냉각에 의해 실제로는 더욱 낮은 온도를 유지하고 있었을 것이므로, 이 온도로는 일반적인 가연물의 발화점에 이르는 것이 불가능하다. 그럼에도 불구하고, 파이프의 단열재가 탄화된 것은 단열재의 여러 층중에 셀룰로오즈 물질의 테이프로 감싸 있는 상태였으며, 이 셀룰로오즈 물질이 산화발열 현상에 의해 탄화된 것이다. 만일 단열재 표면에 충분한 반응물질과 가연물이 존재하였다면 이곳에서도 충분히 화재가 발생할 수 있었을 것이다.

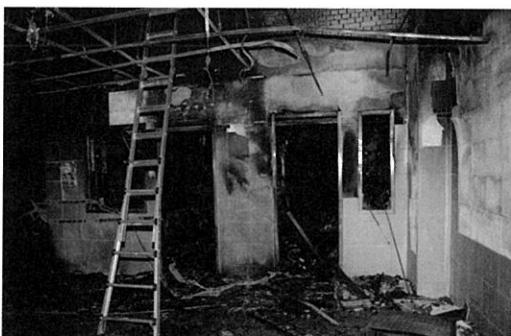
[그림 7] 사우나실의 입구 – (좌) 습식사우나, (우) 건식 사우나
화재는 건식사우나에서 시작되었음.

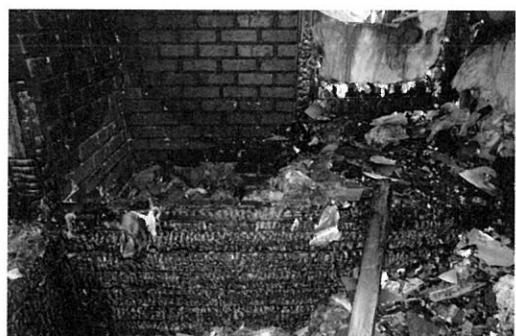
[그림 8] 사우나실 내부 – (좌) 히터, (우) 속통이 있던 장소

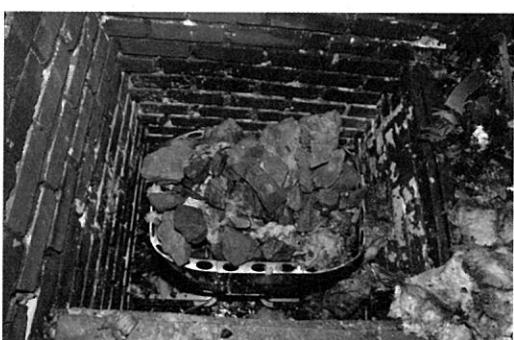
[그림 9] 사우나실의 열원인 시즈히터 위에 돌이 올려져 있는 상태임.

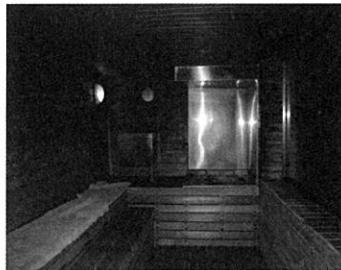
[그림 11] 남탕 사우나의 모습 : 숯이 담긴 스테인리스 용기에서 부분적인 수열변색

남탕에 설치된 스테인리스 숯통은 벽면 목재 마감재에 밀착되어 위치하고 있으며, 히터 방향에서 부분적인 수열변색흔적이 관찰되었고, 사우나실 목재의 뜫이 박힌 부분에서 대부분 깊은 탄화흔적을 발견할 수 있었다.

이 현장에서는 남탕 건식사우나를 관찰하였을 때 장기간에 걸친 가열로 인해 뜫이 박힌 부분에서 숯에 가까운 상태로 탄화된 흔적이 식별되는 점, 숯이 담긴 스테인리스 상자에서 부분적인 수열변색흔적이 식별되는 점을 근거로 숯의 산화발열 현상에 의해 표면연소가 진행되고, 그 열이 스테인리스 용기와 접하고 있던 벽면의 마감재에 전달되어 화재가 발생한 것으로 결론을 지었다. 숯은 이미 탄화된 물질이므로 목재에 비하여 연소를 개시할 수 있는 가능성이 더욱 높은 물질이다. 또한 숯은 표면연소를 진행하는 동안에도 연기나 취향이 발생하지 않기 때문에 벽면 마감재에 착화되기 전까지는 계속해서 발견되지 않을 가능성이 높다. 실제로 남탕에서 발견된 스테인리스 용기는 이미 오래전에도 같은 이유로 내부에서 연소가 일어났었음을 증명해 줄 수 있을 것으로 사료된다.

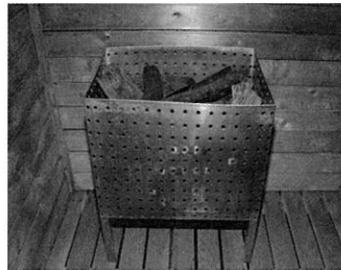
[그림 12] 히터방향으로 수열변색흔적이 관찰된다.

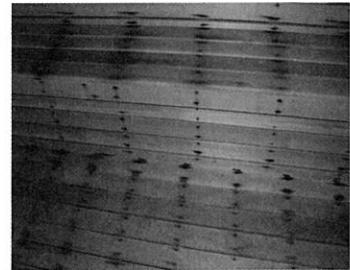
[그림 13] 사우나 의자의 뜫이 박힌 부분에서 보이는 탄화흔적들이 관찰된다.
