저토피 불량지반 터널지보패턴 보강설계 및 시공사례

김 세 환
삼성물산(주)
기반기술팀 과장
(sh.13.kim@samsung.com)

원주~강릉 철도건설 0공구 중 00터널은 104m의 짧은 터널로 풍화가 심한 풍화토, 풍화암이 혼재된 구간을 통과하는 터널이다. 그림 1은 00터널 지보패

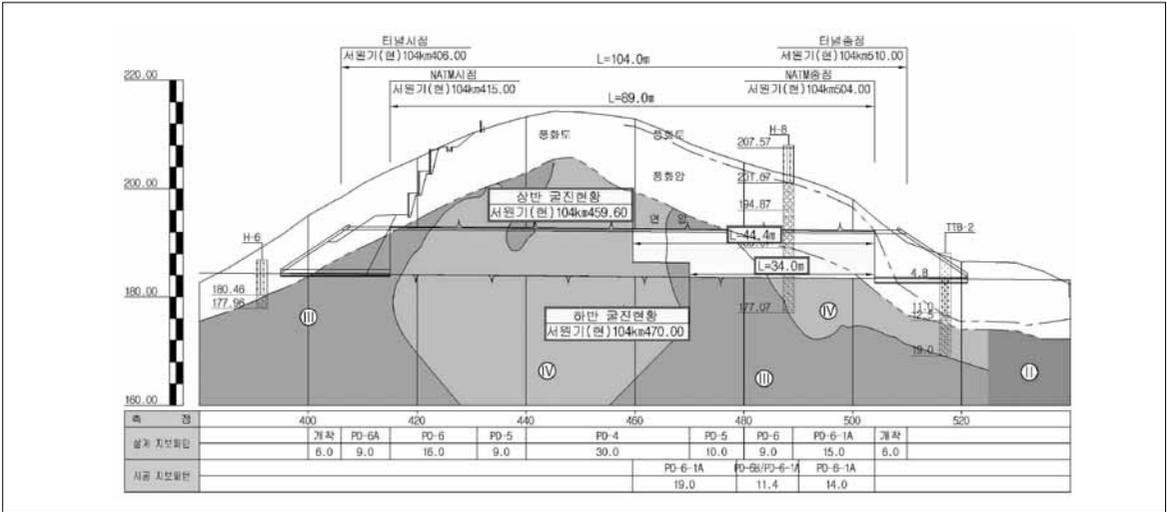
그림 1. 원주~강릉 O공구 00터널 기 굴착구간 구간별 지보패턴 적용현황

턴 적용현황이다. 기 굴착구간인 터널 종점부에서 과다변위가 발생하여 원인을 조사하고 보강방안을 수립하였다. 과다변위에 대한 원인과 보강방안을 수립하기 위해서 시공중 막장관찰 자료, 경사 및 수평시추, 현장시험과 실내실험 자료를 이용하여 원인을 분석하였다. 또한, 시공중 계측자료를 이용하여 역해석을 통해 지반물성을 재산정하였다. 00터널은 당초 설계시 대부분 Ⅲ~Ⅳ등급 암반으로 평가되었으나, 시공중 확인된 지반조건은 매우 불량하여 PD-6-1A 및 PD-6B로 시공되었다. 특히 서원기(현) 104km490~104km478.6구간은 지반조건이 다소 양호한 것으로 평가되어 현장 변경패턴인 PD-6B로 시공하였으나, 천단침하가 크게 발생하여 하반은 PD-6-1A로 변경하여 시공하였다.

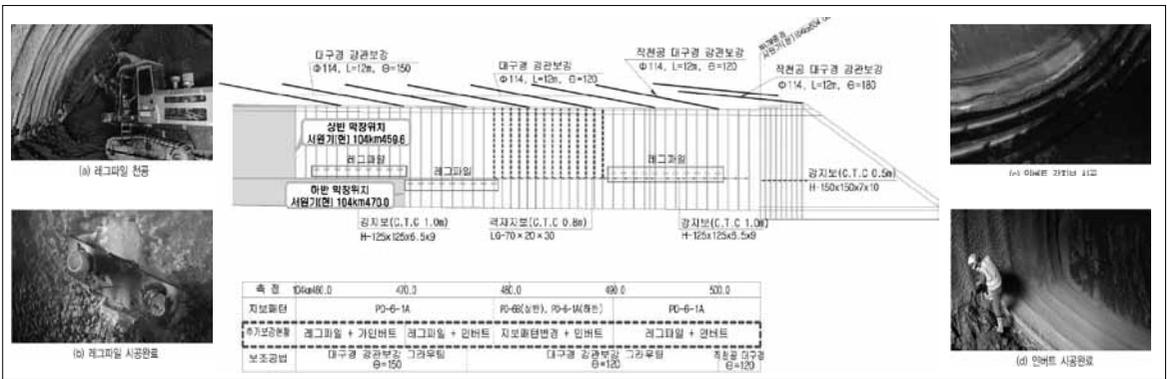
그림 2. 기굴착구간 추가보강 현황

00터널은 종점에서 시점방향으로 굴착공사가 착수되어, 상반은 44.4m, 하반은 34.0m 구간이 굴착된 상태이며, 굴착공사 중 서원기(현)104km468.0부터 104km497.0까지 29m구간에서 3차 계측관리기준(25mm)을 초과하는 과대 천단침하가 발생하여 막장을 폐합하고 굴착공사가 중지된 상태이며, 시공중 변위발생을 억제하기 위해서 측벽부 레그파일(소구경 강관), 가인버트 및 영구인버트(강지보 포함) 등의 추가

보강을 수행하였다. 그림 2는 기굴착구간 추가보강 현황이다.

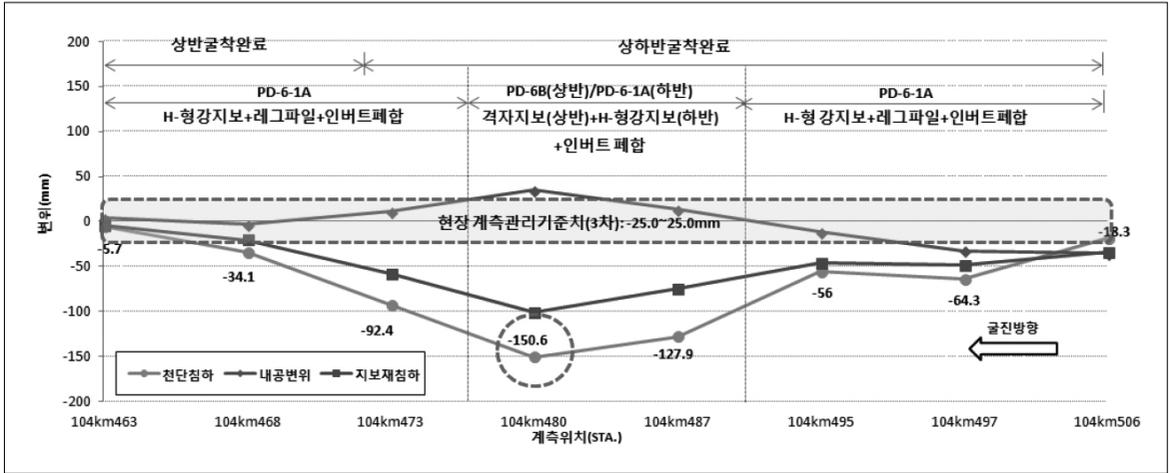
그림 3. 계측기 위치별 변위 발생현황

특히, 격자지보가 시공되고 레그파일이 미설치된 구간(서원기(현)104km480~104km487, L=7.0m)에서 최대 천단변위(127.9~150.6mm)가 발생하였다. 계측기 위치별 변위발생 현황은 그림 3과 같다.

간으로 천단침하 56.0mm, 지보재 침하 46.2mm로 수렴된 상태이며 굴착초기 변위속도 4.2m/day로 매우 급격한 천단침하 발생경향을 보였으며, 상단 막장이격거리 약 32m(2.5D) 이내에서는 터널굴진에 따른 천단침하가 증가하다가 막장이격거리 32.0m 이상 이격시에는 천단침하가 수렴하는 경향을 보여 굴착영향 범위는 32.0m(2.5D)로 판단된다. 서원기(현) 104km480구간은 PD-6B(격자지보(상반)) 적용구간으로 천단침하 150.6mm 지보재 침하 100.8mm로 수렴된 상태이다. 상반막장이격거리는 20.4m(1.7D) 이격되어 천단침하가 수렴상태로 보이나 굴착영향 범위 이내로 굴착 재개시 추가발생 가능성이 있을 것으로 예상된다. 표 1은 막장이격거리 1.7D~2.5D구간 경시

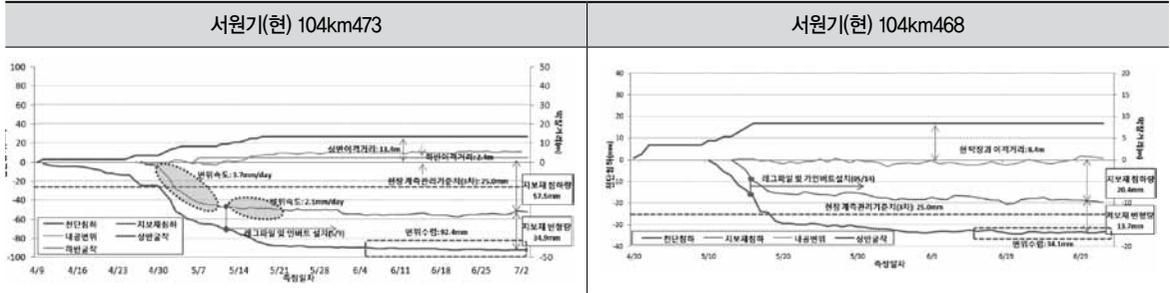
표 2. 막장이격거리 0.7D~1.1D구간 경시변화 분석

서원기(현) 104km473구간은 PD-6-1A 적용구간으로 천단침하 92.4mm, 지보재 침하 57.5mm로 수렴된 상태이며, 상반 막장이격거리 13.4m(약1.1D) 이격되어 천단침하가 수렴상태로 판단된다. 서원기(현) 104km468구간은 PD-6-1A 적용구간으로 천단침하 34.1mm 지보재 침하 20.4mm로 수렴된 상태이며, 상반굴착에 따른 변위속도 2.9mm/day로 급격한 천단침하 발생 경향을 나타냈다. 표 2는 막장이격거리 0.7D~1.1D구간 경시변화 분석결과이다.

상반 막장이격거리는 8.4m(0.7D) 이격되어 천단침하가 수렴상태로 보이나 굴착 재개시 추가 변위발생 가능성이 있을 것으로 예상된다. 추가보강으로 적용

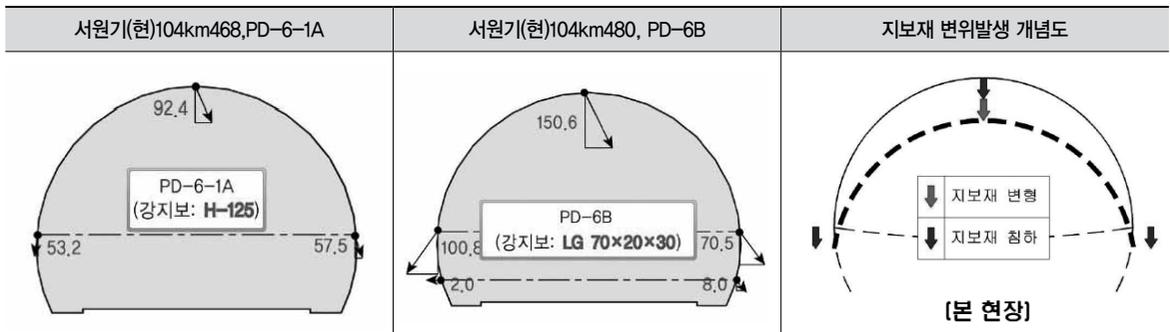
표 3. 터널변위 발생 경향

변위발생 경향을 분석한 결과 천단침하에 비해 내공 변위 발생은 매우 작은 것으로 분석되었다. 이는 전반적으로 불량한 지반조건 대비 지보재의 기초부 지지력이 부족하여 지보재 침하가 크게 발생하고 그 값이 천단침하에 누적되어 나타난 결과로 판단되며 이는 전형적인 토사지반 터널거동과 유사한 경향을 보인다. 구간별 천단침하 및 측벽침하 발생경향은 표 3과 같다.

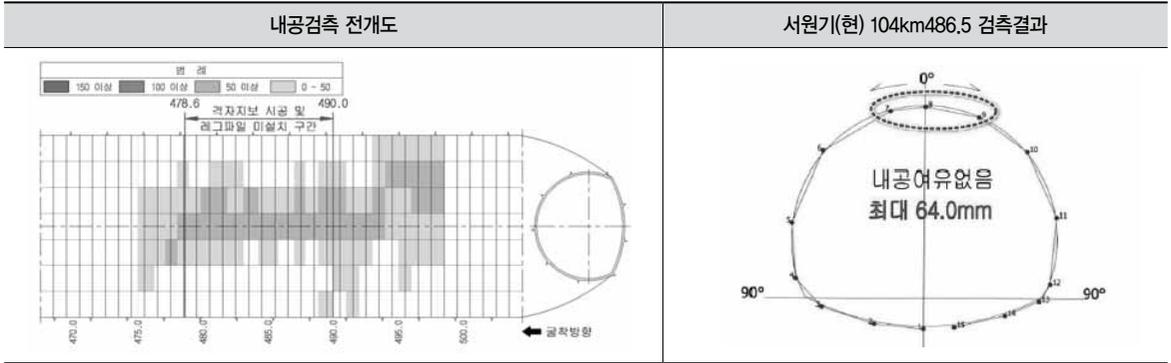
표 4. 내공 검측 결과

내공검측결과 서원기(현)104km475~498(L=23.0m) 구간에서 내공이 부족한 것으로 확인되었으며, 이는 계측자료 분석 결과와 동일하게 주로 과대 천단침하 발생구간에서 내공이 부족한 것으로 나타났다. 터널 내공은 변위가 크게 발생한 천장부에서 주로 부족한 것으로 확인되었다. 내공 부족량은 대부분 50mm 미만의 값을 보이나 국부적으로 위치에서 50mm를 초과하여 최대 64mm의 내공부족이 확인되었다. 위치별 내공검측 결과의 전개도는 표 4와 같다.

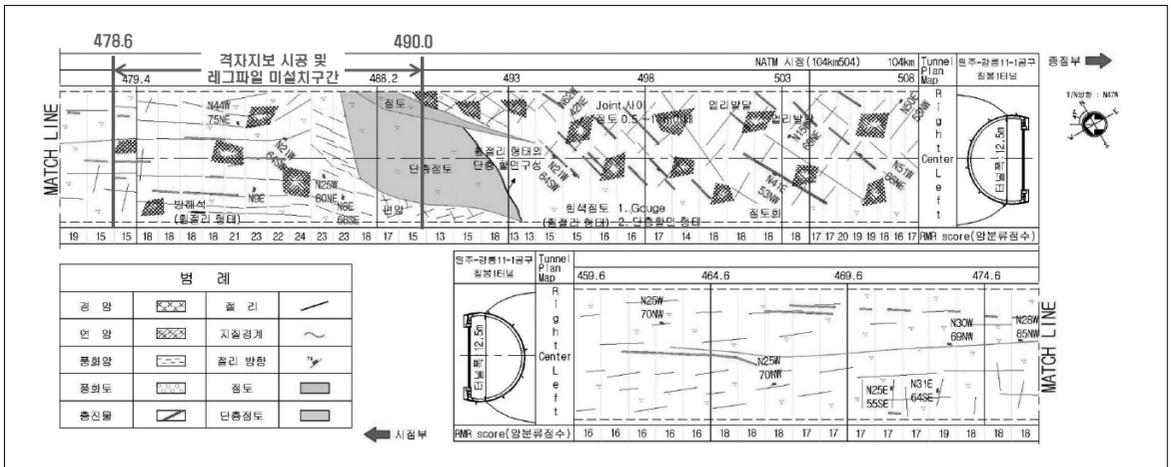
그림 4. 막장 관찰자료 분석결과(지질 평면도)

를 포함하고 있는 단층대가 출현하였다. 암반은 파쇄 대 및 잔절리가 다수 발달하여 RMR 20이하의 불량한 지반조건으로 평가되었다. 특히, 최대 천단침하가 발생한 서원기(현) 104km480 부근은 점토가 충전된 고각의 절리가 발달하는 것으로 분석되었다. 일부 연암이 분포하는 것으로 확인되었으나, 파쇄가 심하고 전반적으로 불량한 상태임을 고려할 때 차별풍화로 인해 국부적으로 남아있는 연암층 통과에 따른 결과일 가능성이 크다. 그림 4는 막장 관찰자료 분석결과이다. 실내시험 결과 일라이트, 녹니석 등 점토광물 함량비가 약 15%를 차지하고 있어, 녹니석과 같은 점토광물이

엽리면을 충전하고 있을 경우 터널굴착으로 인한 지하수 유출에 따른 유실로 엽리면 또는 절리면의 전단강도가 저하될 수 있으므로 굴착 작업시 주의가 필요하다.

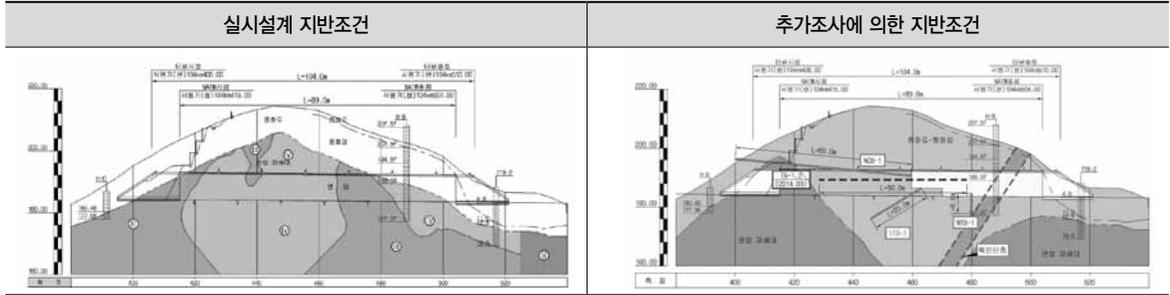
표 5. 지반조건 재평가 결과

표 5는 지반조건 재평가 결과이며, 당초 실시설계시 예측된 지반조건 보다 매우 불량한 것으로 평가됨에 따라 OO터널 중점부 과대 천단침하 발생은 불량한 지반조건에 기인한 것으로 판단된다. 따라서, 불량한 지반조건에서 발생 가능한 Squeezing이나 지반정수 재산정을 통한 시공 지보패턴 적정성 검토 등의 과대 천단침하 발생 원인에 대한 분석이 필요할 것으로 판단된다.

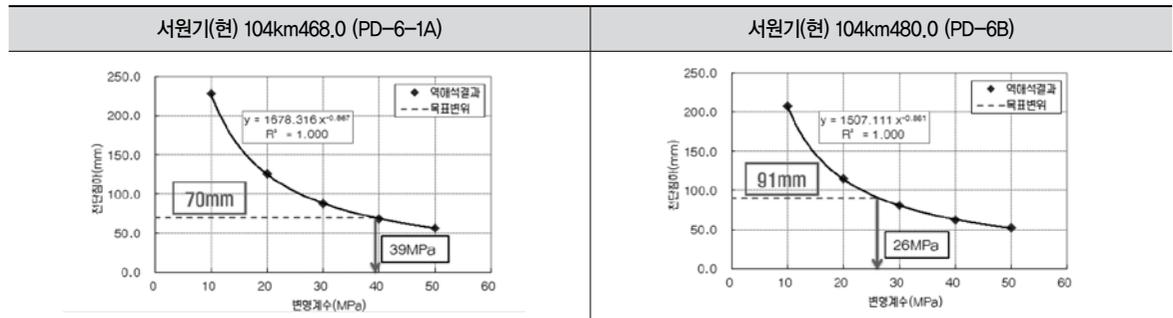
표 8. 지반정수 재평가 결과

한 보완이 필요하며 주로 역해석 방법이 이용되고 있다. 본 검토에서는 지반요소 중 터널거동 및 지보재 응력변화 특성에 가장 큰 영향을 미치는 지반변형계수 (E)를 매개변수로 결정하여 역해석을 수행하였다. 현장에서 모니터링 된 천단침하를 고려하여 지반변형계수를 재산정한 결과, 원지반 물성의 52~78% 적용시 예측치와 유사한 천단침하가 발생하는 것으로 예측되었다. 표 7, 8은 지반정수 재평가 결과이다.

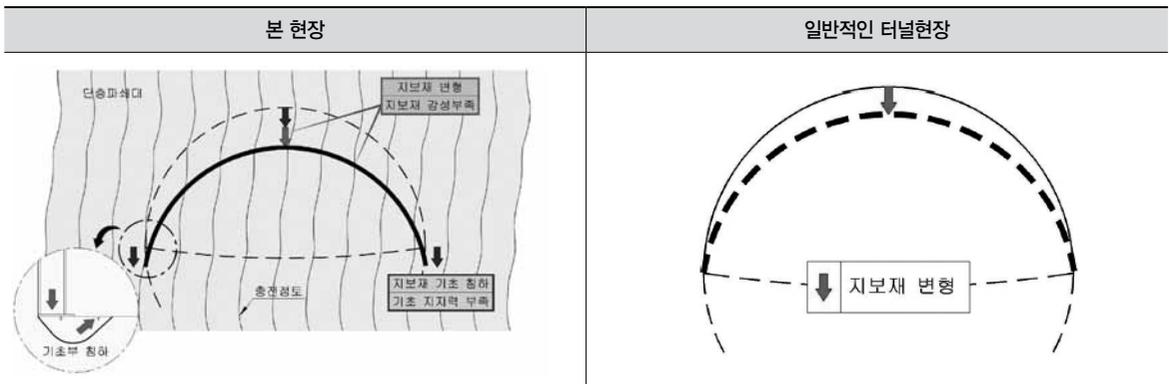
표 10. 과대변위 발생 미케니즘

OO터널 종점부 과대 천단침하 발생원인은 크게 불량한 지반조건, 지보재 기초부 지지력 부족 및 지보재 강성 부족으로 요약할 수 있다. 표 10은 본 현장의 과대변위 발생 미케니즘을 도식화한 것이다. 막장관찰 자료 분석 및 추가 지보조사를 통한 지반조건 재평가 결과 기굴착 구간 지반은 대부분 풍화토, 풍화암이 혼재하고 풍화도는 풍화가 심한 상태이며, 일부 점토 형태로 나타났다. 최대 천단침하가 발생한 구간의 경우 점토가 충전된 고각의 절리가 만히 발달한 것으로 분석되었다. 시공 중 계측자료 분석결과 지보재 변형에 비해 큰 지보재 침하량이 발생한 것으로 분석되었는데 이는 불량한 지반조건에 따른 지보재 기초부 지지력 부족으로 지보재 침하가 크게 발생한 것으로 판단된다. 계측결과를 이용한 역해석을 통해 지반정수 재평가 결과 당초 실시설계시 평가된 지반정수 보다 낮은 범위로 산정되었으며 재평가된 지반정수를 적용한 시공지보패턴 적정성 검토결과 지보재 응력이 허용치를 초과하는 것으로 검토되었다. 이는 불량 지반조건에 비해 지보재 강성이 부족하여 발생한 결과로 판단된다.

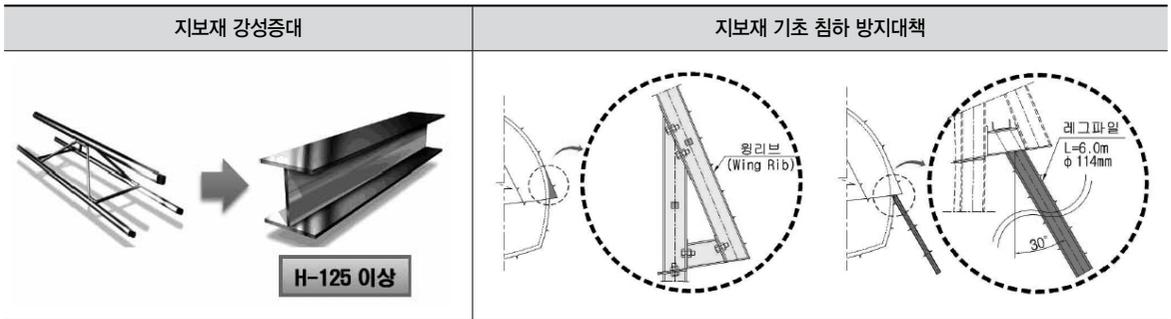
표 11. 지보재 강성증대 및 기초침하 방지대책

라 미굴착 구간에 대한 지보패턴 선정시 지보재 강성증대 및 지보재 기초부 침하 방지 등을 위한 공법을 계획하였다. 본 현장은 격자지보가 적용된 PD-6B 구간에서 최대 천단침하가 발생한 것으로 분석되었다. 따라서 미굴착 구간에 대한 지보패턴 선정시 표 11과

같이 격자지보를 배제하고 H-형 강지보를 선정하였으며, 지보재 기초부 침하방지 대책으로 각부보강 및 레그파일공법 적용을 통해 지지력을 증대시켰다.
