## 대심도 연약지반에 설치된 라멘 구조물의 시공 및 보강사례

### Case study on Construction and Improvement of Rahmen Structures in Deep Soft Clay Deposit

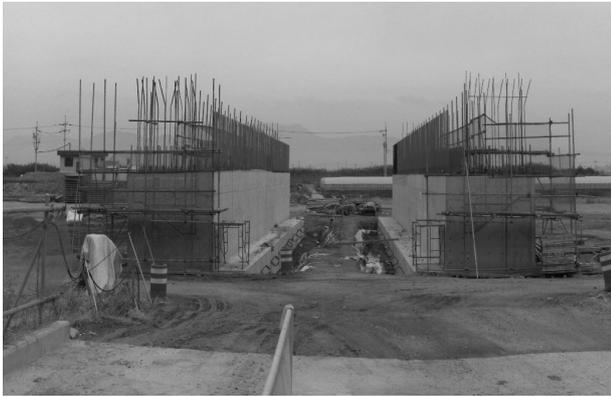
Fig. 2. Construction of rahmen structure before backfill

그러나, 본 현장의 경우 구조물 구간에 PBD 수량이 설계에 반영되어 있지 않아 연약지반이 무처리로 되어 있었으며, 구조물 시공 전에 프리로딩을 실시하면 도로를 횡단하는 면도가 폐쇄되어 마을로 진입이 불가능한 상황이 되므로 구조물을 선시공하게 되었다. 그러므로, Fig. 2에서 보는 바와 같이 배면 도로성토를 하지 않은 상태에서 기초구조물과 라멘교 시공을 완료하게 되었다.

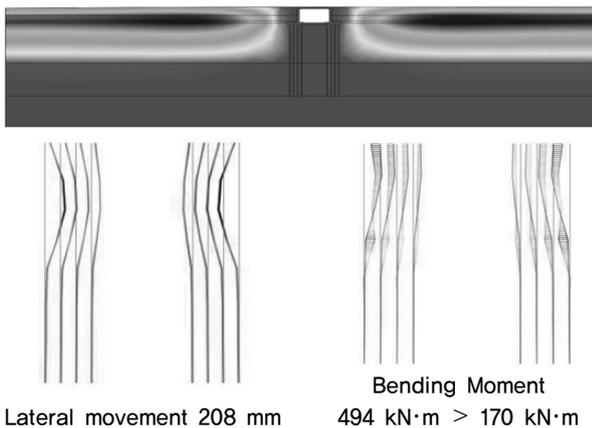
Fig. 3. Pile failure by backfill construction

복합말뚝의 상부 강관은 측방유동에 대하여 인장 및 전단저항력에 대한 저항력이 크지만, 하부 PHC 말뚝은 인장 및 전단저항력에 취약한 것으로 알려져 있다. 또한, PHC 말뚝 종류 중 인장응력이 4MPa로 작은 A종을 적용하여 측방유동에 더욱 취약할 것으로 판단되었다. Fig. 3은 수치해석 결과를 보여준다. 결론적으로, 대책공법을 적용하지 않고 배면성토를 실시할 경우 말뚝의 수평변위 208mm,

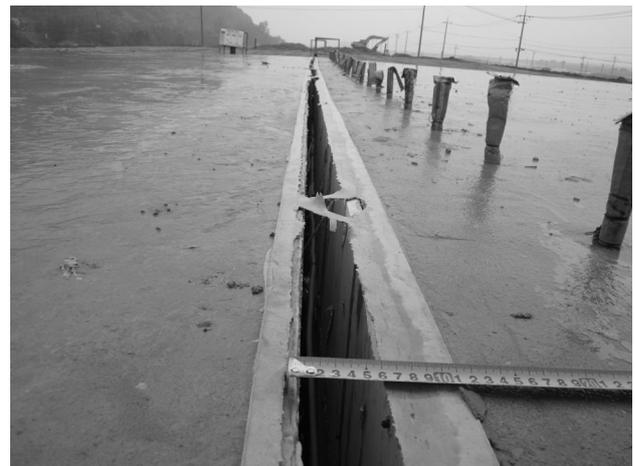
Fig. 6. Joint gap induced by backfill

그런데, 당초에는 지중 수평변위를 관리기준값으로 설정하였으나 성토를 진행함에 따라 Fig. 6 및 Fig. 7과 같이 라멘구조물 중앙부 조인트 (상행-하행선의 경계부)의 간격이 성토고에 비례하여 벌어졌다. 조인트 간격이 벌어진

것은 노선직각방향으로 연약층의 두께가 급격히 변화하기 때문에 발생한 것으로 판단된다. 즉, 연약지반 두께가 얇은 곳에 위치한 부산방향 쪽 라멘구조물은 변위가 발생하지 않았으나 연약지반 두께가 두터운 곳에 위치한 냉정방향 쪽 라멘은 노선직각방향으로 변위가 발생하였다. 특히, 총성토고가 6.7m에서 8.4m로 증가하였을 때 조인트부 간격이 93mm로 10mm이상 급격히 증가하였다.

이에 따라, 구조물의 안정성을 확보하기 위하여 성토 중지 후 Fig. 8과 같이 구조물 배면에 인접한 배면 흙을 제거하였다. 그 결과 Fig. 7의 결과와 같이 지중변위가 감소하며 수렴하였다. 또한, 배면에 인접하여 고여 있던 지하수를 제거하는 배수를 실시하였을 때 조인트 간격이 감소하는 경향이 나타났다.
