최소토피고 미확보 구간에 시공한 파형강판 암거의 변형 특성

Deformation of Corrugated Steel Plate Culverts in the Areas with Minimum Depth

김 명 일¹⁾ · 박 두 희[†]

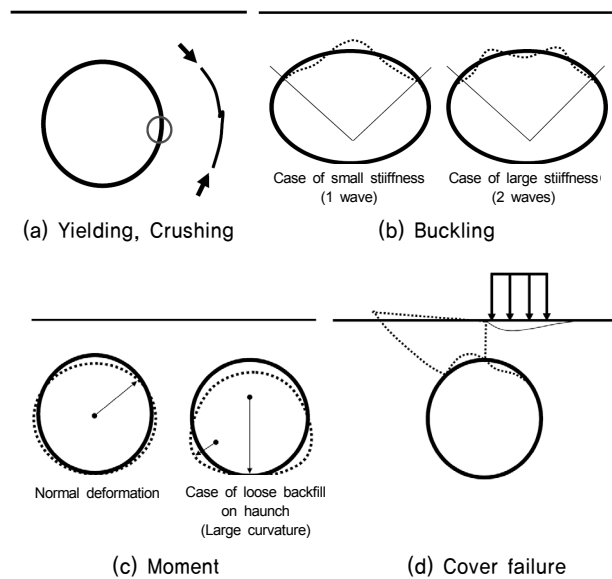
Fig. 3. Failure sharp

강판 항복(Yielding, Crushing)은 강판의 순수 압축파괴이며 작은 단면에서 큰 하중에 작용할 경우 주로 발생하는 파괴 형상이며 측면 또는 현치부분에서 많이 발생하는 것으로 나타났다(Fig. 3(a)).

강판 좌굴(Buckling)은 단면이 큰 경우 발생하며 강판 내 축력에 비해 강판좌굴강도가 작은 경우 발생한다. 강판의 상부에서 주로 발생하며 뒤채움 강성에 영향을 받는다(Fig. 3(b)).

휨변형(Moment)의 경우 작은 휨강성(EI)으로 발생하는 데 축력과 모멘트 합성력의 합이 항복강도를 초과함으로써 발생한다. 강판 전체에 발생할 가능성이 높으며 뒤채움 강성에 따라 크게 영향을 받는다. 변형 특성으로 볼트부 찢어짐, 이음부 벌어짐이 발생하는 것으로 나타났다(Fig. 3(c)).

토피파괴(Cover failure)는 얇은 토피에 기인된 파괴로서 대부분 최소토피고를 확보하지 못한 구간에서 발생한다. 장비의 무리한 다짐에 의해 강판의 상부에서 변형이 발생하며 강판의 과도한 변형을 수반하게 된다(Fig. 3(d)). Fig. 3에 파형강판 암거의 파괴형상을 종류별로 나타내었다.

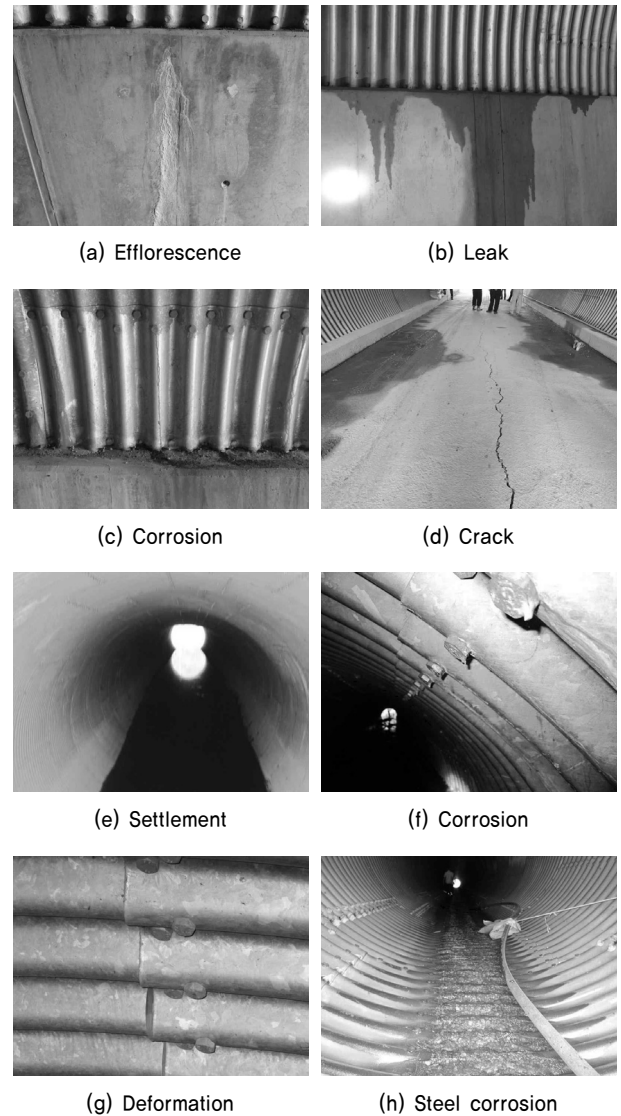
Fig. 4. Deformation of corrugated steel plate culverts (Yeau et al, 2010)

Fig. 4에 나타난 바와 같이 약 440개의 고속도로 파형강판 암거 중 세밀한 관찰이 요구되는 구조물(24개)을 선정하여 손상상태를 점검한 논문에서는 파형강판의 누수 문제를 지적하였으며 바닥부 중방향 균열, 이음부 들뜸, 상부 처짐

등의 변상이 발생하는 것으로 조사되었다. 또한 일부 구조물에서의 최대 처짐은 약 10.8 % 정도로 확인되고 있는 것으로 나타났다(Yeau et al., 2010).

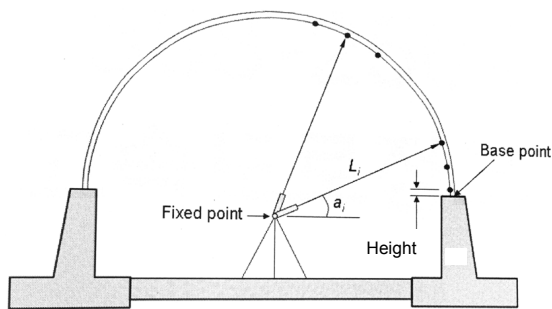
Fig. 8. Measurement method

량이 통과할 때 응력이완슬라브 설치구간에서는 진동이 크게 느껴지며, 충격이 지속적으로 가해지는 것으로 조사되었다. 파형강판 지중압거에 대해 차량통과 시의 안정성을 검토하기 위해 육안조사를 통해 외관상 변형이상구간여부를 확인하고, Fig. 8과 같이 레이저 거리측정기를 이용하여 단면의 변형형상을 측정하여 설계 단면과 비교하고자 하였다.

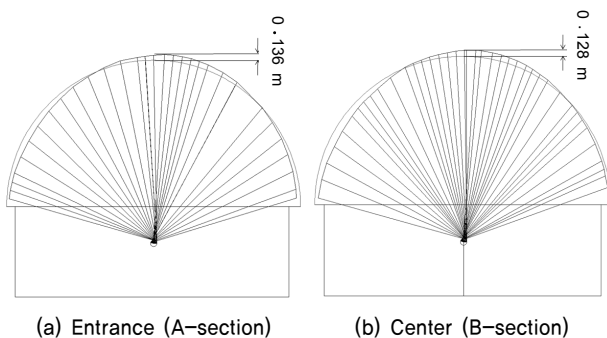
Fig. 9. Results of measurement

Fig. 6에 나타낸 바와 같이 입구측(A 단면)과 구조물 중앙부(B 단면) 등 2개소에 대하여 단면변형을 측정하였으며, 측정된 상태를 토대로 판단해볼 때 Fig. 9에 나타낸 바와 같이 파형강판의 초기 단면형상과 측정된 형상을 비교하여 연직높이(rise) 변화를 살펴보면, 변형 크기는 각각 136 mm, 128 mm로 나타났고 이를 변형률로 환산하면 4.2 %, 3.9 %로 나타난다. 이러한 변형은 시공단계에서 발생한 것으로 볼 수 있으며, 한국도로공사(2012)의 단면변형기준 5 % 이

내에 있으므로 변형에 대해서는 구조적으로 안정한 상태를 유지하는 것으로 판단할 수 있다.

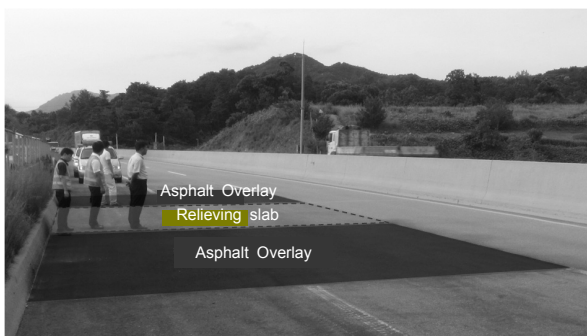
Fig. 10. Construction site

포장파손부는 Fig. 10에 나타낸 바와 같이 절삭 후 덧씌우기를 실시한 상태이며, 응력이완슬라브가 설치된 좌우 측면의 경계부에서 포장파손이 발생하는 것으로 나타난다.

중차량 통과 시 응력이완슬라브 상부에서는 진동이 크게 느껴지며, 응력이완슬라브가 설치되지 않은 위치에서는 진동이 거의 느껴지지 않았다. 이러한 결과로 미루어 볼 때 포장파손의 주원인은 차량 통과 시 구조물의 작은 변형(진동)에 기인하는 것으로 추정되며, 특히 응력이완슬라브를 설치한 구간과 설치하지 않은 구간의 변형차이에 의해 발생하는 것으로 판단된다.

보강방안으로는 포장파손 발생 부위에 대하여 지속적으로 보완(절삭 후 덧씌우기, 패칭 등)하는 방법과 응력이완슬라브 확장(2D) 또는 포장파손부위 하부 지반 그라우팅과 함께 포장파손 부위를 지속적으로 보완(절삭 후 덧씌우기, 패칭 등)하는 방법이 적절할 것으로 사료된다.

포장파손 발생 부위에 대한 지속적 보완의 경우 차량통과 시 구조물 천단부의 변형으로 인한 포장파손을 억제하기 위한 뚜렷한 방법은 현재로서는 없으므로 포장파손 발생 시 주기적으로 절삭 후 덧씌우기 또는 패칭으로 보완하는 방법을 제안한다.

응력이완슬라브 확장(2D) 또는 포장파손부위 하부 지반 그라우팅과 함께 포장파손 부위 지속적 보완(절삭 후 덧씌우기, 패칭 등)의 경우 포장파손을 최소화하여 포장보수 주기를 늘리는 방법으로 제안한다. 이는 응력이완슬라브 확장(2D) 또는 지반 그라우팅을 통해 차량 통과 시 발생하는 천단부 변형을 약간 줄일 수 있고, 지반강성을 증가시켜 차량 통과 시 응력이완슬라브 설치구간과 그렇지 않은 구간 사이의 포장변형을 최소화시켜 포장파손 발생 빈도를 줄일 수 있을 것으로 사료된다.
