전력퓨즈의 열화현상 개선에 관한 연구

송재기¹, 김환용^{1*}
¹원광대학교 전자공학과

Study of Deterioration Improvement of Power Fuse

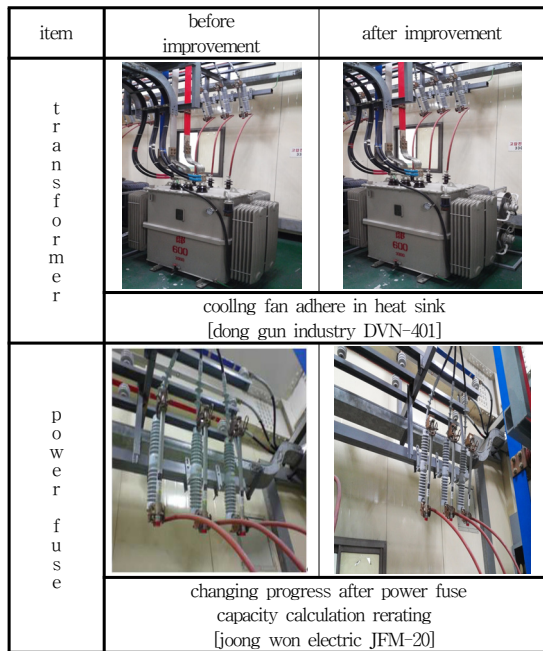
[Fig. 4] Before and after improvement of transformer and power fuse

변압기 1차측 전력퓨즈는 JFM-20으로 600[kVA]변압기의 상단에 부착되어 있어 환경적으로 변압기의 온도 및 전력퓨즈 통전에 의한 온도에 직접적인 영향을 받는다. 전력퓨즈의 용량 산정은 Table 2와 같다. 본 논문 대상인 전력퓨즈는 부하증가로 과전류에 의한 온도상승으로 엘리먼트 재료의 증발 및 결정의 약화에 의한 열화가 가능성이 있다. 반복 과전류는 퓨즈 열화의 주요원인으로 엘리먼트의 변형, 피로, 소호제와의 마모손상을 일으킨다. 특히 소호제와의 마찰로 변형 및 단면 감소와 반복 응력으로 균열이 발생하여 열화 한다.

따라서, 전력퓨즈의 온도상승에 따른 열화현상은 변전실내의 환경적인 부분과 전력퓨즈의 용량 산정 오류로 인한 부분으로 파악하였다. 개선사항의 환경적인 부분으로는 변전실내 온도상승 억제를 고려하였다. 전력퓨즈의 정격은 부하증가를 고려한 용량 산정을 하여 500[kVA] 변압기 보호용으로 교체 하였으며, 전력퓨즈 홀더 및 링 크는 3상을 1개조로 모두 교체 하였다.

Fig. 4는 변압기와 전력퓨즈의 개선 전,후이다. 유입 변압기 방열판 부분에 냉각팬을 부착하여 변압기 온도상승을 억제하였으며, 전력퓨즈 용량을 재 산정 후 3상교체를 진행하였다.

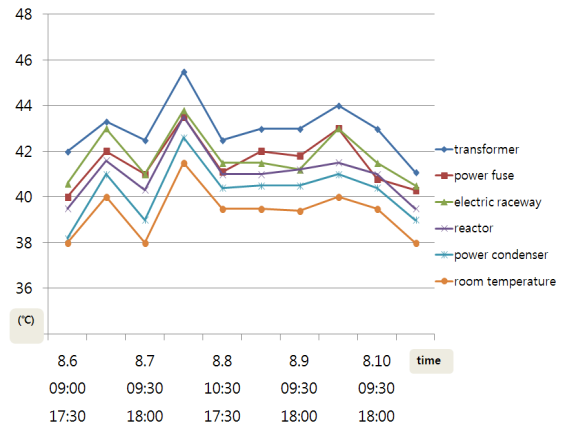
[Fig. 5] The after improvement to temperature change by power equipment

변압기는 개선전과 비교하여 평균 6[°C]가량 하락하였고, 전선로의 온도는 7~8[°C]가량 개선되었다. 전력용 콘덴서와 직렬리액터는 실내온도 및 기기동조화와 관계되어 2~3[°C] 높은 상태 유지됨을 알 수 있었다.

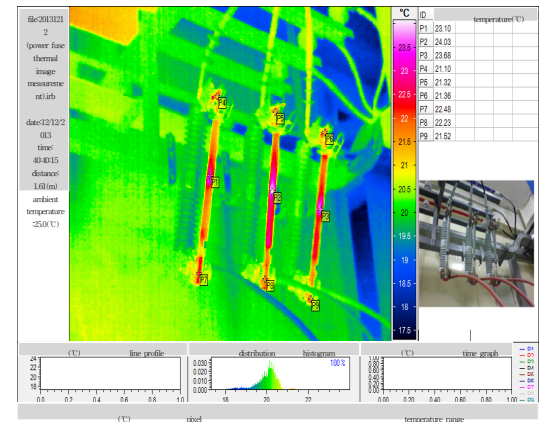
[Fig. 6] Infrared thermal image measurement of power fuse

Fig. 6은 개선 후 전력퓨즈의 적외선 열화상 부위별 온도측정이다. Fig. 6의 전력퓨즈 중앙의 측정점 P1, P2, P3는 23.1[°C], 24.03[°C], 23.68[°C]로 3상간 최고-최저 온도차는 0.5~1.0[°C]로 안정화됨을 보였다. 전력퓨즈 부위별 온도는 중앙점 P1, P2, P3 > 링크2차측 P7, P8, P9 > 홀더1차측 P4, P5, P6 순으로 부위별 편차가 있었다.
