국내 목조건축물 단청의 방염제 처리에 따른 영향 및 탐지방법 연구¹

Flame Retardant Treatment's Effects and Detection Method on Wooden Buildings' Pigment Layer (Dan-cheong)¹

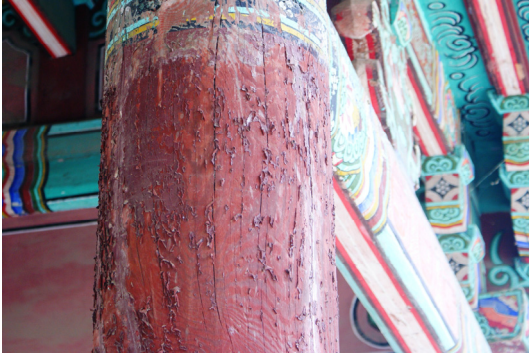
Fig. 1. Pigment layer (Dan-cheong) exfoliation after FRT (Jeonbuk Gyeonggijeon).

선정된 조사장소에서 방염제 처리 후 부작용을 파악하기 위해 백화 및 단청박락 현상을 조사하였다. 백화 및 박락은 진행 정도에 따라 일부 발생, 전체 발생, 전체 심함의 3단계로 구분하였다. 일부 발생은 몇 개의 목부재에서 백화현상이 확인된 경우, 전체 발생은 한 건물의 4방위 중 3방위 이상에서 백화현상이 발생되었을 경우, 전체 심함은 발생지역이 4방위 전체에 걸쳐있으면서 눈으로 뚜렷하게 백화현상이 나타나는 경우를 의미한다(Figs. 1, 2).

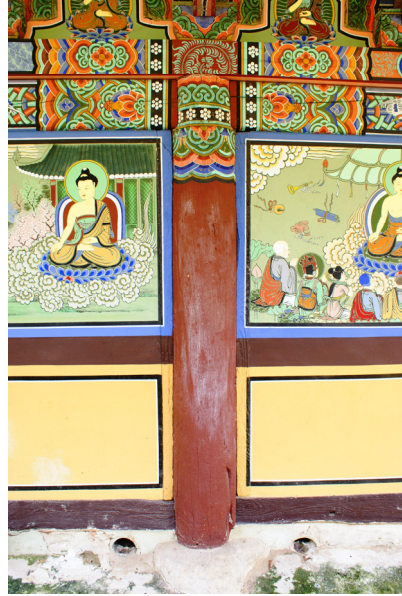
Fig. 2. Efflorescence damage after FRT (Gyeonggi Anseong Seoknam-sa temple).

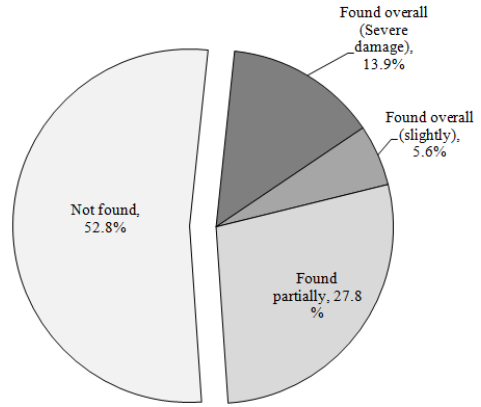
Fig. 4. Damage degree of pigment layer (Dan-cheong) efflorescence after FRT.

방염제 도포 후 목조건축물에서 백화현상은 총 조사지역 36개소 중 17개소(47.2%)에서 확인되었다. 전체 발생건수 중 부분발생이 10건(27.8%)으로 가장 많은 분포도를 차지하며, 다음으로 전체 심함이 5건(13.9%)으로 나타났다(Fig. 4). 백화현상이 특정 목부재에서 일어나는지를 파악하기 위해 부재들을 종류별로 조사한 결과 대부분의 부재에서 다양하게 발생되었으며, 가구, 인방, 연목, 기둥, 공포 순으로 빈도

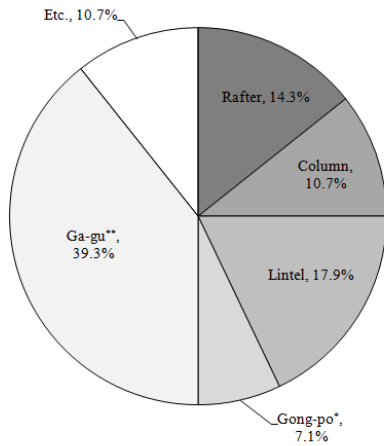
Fig. 5. Damage position of efflorescence in the wooden building after FRT.

가 높게 나타났다(Fig. 5). 특히 주로 기둥과 연목 및 가구부재 등에서 백화현상이 상대적으로 많이 확인되었는데, 이는 방염제 도포 시 주로 건축물의 상부에 위치하는 부재들에 상대적으로 많은 도포가 이루어졌을 가능성과 주변 환경의 영향으로 인한 약제 잔류 등을 가정할 수 있을 것으로 보인다. 방염제의 잔류는 방염효과를 지속시키는데 효과적이지만 단청의 박락 및 백화현상을 야기한다고 알려져 왔다(Park *et al.* 2013). 2006년 이전의 방염제 도포공사는 대부분 지붕을 포함한 모든 부재에 방염제 도포가 이루어졌으나 이후 방염제 처리에 따른 단청의 안정성에 악영향을 줄 수 있다는 연구 결과가 보고됨에 따라 최근에는 창방 하부만 처리가 이루어지고 있다. 본 연구의 조사 대상인 건축물은 2006년 이전에 방염제가 처리된 건축물로 건축물 상부에 다수 발견되는 단청 박락 및 백화현상이 방염제의 오랜 잔류로 인한 현상이라고 사료된다. 또한 방염제가 처리된 건축물의 하부는 강우에 의해 지속적으로 씻겨 나갈 수밖에 없으며, 이로 인해 약제의 농도가 감소했을 것이라 예측된다. 이러한 현상으로 단청의 박락 및 백화현상이 상대적으로 적게 관측되었을 것이라 사료

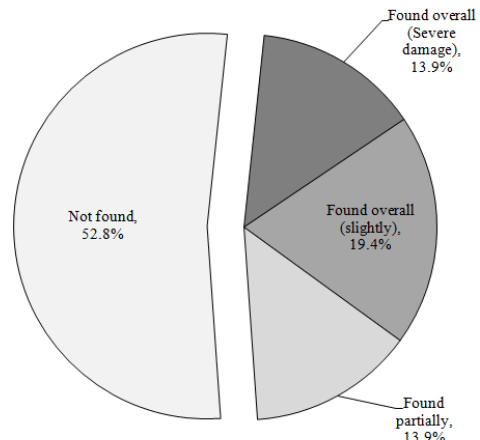
Fig. 6. Damage degree of pigment layer (Dan-cheong) exfoliation after FRT.

단청박락 현상은 총 대상지역 36개소 중 17개소(47.2%)에서 확인되었다(Fig. 6). 훼손양상은 전체 발생이 19.4%로 가장 높고 다음으로 비슷한 비율로 전체 심함(13.9%)과 부분 발생(13.9%)이 나타나고 있다. 부재 종류별로 발생빈도를 비교해 보면 공포, 가구, 연목, 기둥, 인방의 순으로 훼손 양상이 나타났다(Fig. 7). 단청박락 현상을 건물 방향별로 보면 백화현상과 동일하게 전체에 걸쳐 동시에 박락이 진행되는 경우가 가장 많이 확인되었으며, 다음으로 건물 전면, 후면 순으로 확인되었다(Fig. 8).

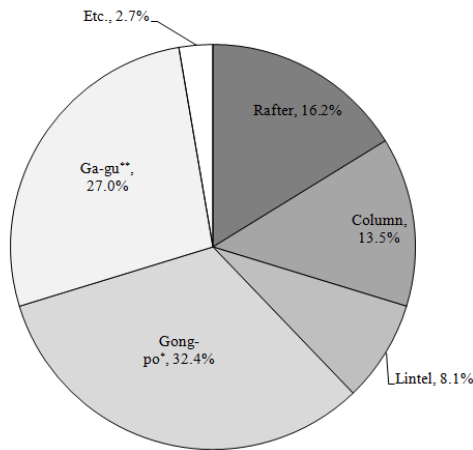
Fig. 7. Damage position of exfoliation in the wooden building after FRT.

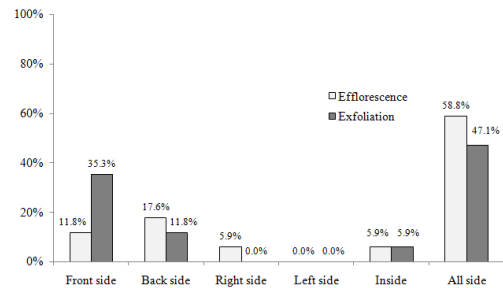
된다. 다음으로 백화현상이 일어난 곳을 건물 방향별로 보면 건물 전체에서 동시에 진행되는 경우가 가장 많이 확인되었으며 다음으로 후면과 전면 순서로 백화현상이 발견되었다(Fig. 8).

Fig. 8. Exfoliation and efflorescence according to the building direction after FRT.
