승용차 ABS의 하이드로릭 유닛, 센서, 컴퓨터에 관련된 트라이볼로지적인 고장사례 고찰

Tribological Failure Examples Involving Hydraulic Unit, Sensor, Computer of Anti-lock Brake System in Passenger Cars

Abstract – In this paper, we present our analysis of tribological failure examples for an anti-lock brake system(ABS) in a car. The study range of this paper is to improve the quality of ABS system by analyzing with sensor, computer, actuator and oil lines. In the first example, the brake leak from hydraulic supply line in a caliper on the rear left side of the ABS hydraulic modulator. This produces the sponge phenomenon, where the car does not brake even when the driver operates the brake pedal. The hydraulic unit operating ABS is actuator that play role regulating drive condition according with the oil pressure supplied with wheel of a car. In the second example, the service man does not completely tighten the fixed bolt after repairing the car. This causes the ABS warning lamp to light up as the ABS wheel speed sensor cannot detect whether the ABS has been activated. In the third example, the ABS electronic control unit is separated from the soldered part of the inner circuit board. Consequently, the ABS fails in

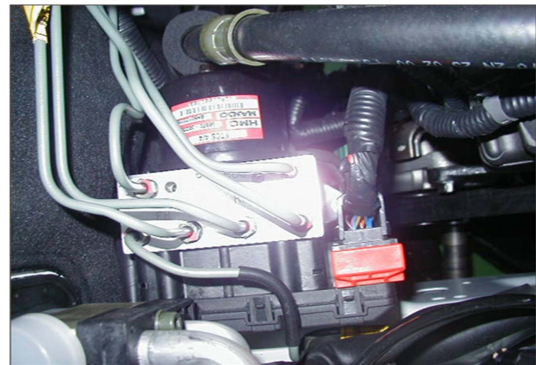
Fig. 4. Leaking example of brake fluid between brake pipe and hydraulic modulator.

이 자동차는 101,200 km를 주행한 자동차로 운전 중 제동을 할 때 브레이크 페달이 쑥 내려가는 느낌이 들면서 서 제동이 잘 되지 않는 현상을 확인하였다. 이 후 시운전하였을 때 간헐적으로 제동이 되지 않는 현상이 발생되었다. 점검한 결과 뒤 좌측(rear left) 캘리퍼가 고착되어 이와 같은 현상이 발생된 것을 확인하였다. 그러나 뒤 좌측 캘리퍼를 교체한 다음 2주 후에 동일한 현상이 다시 발생하여 확인한 결과 ABS 하이드로릭 유닛의 상단 유압라인부에서 뒤 좌측 캘리퍼에 공급되는 유압 라인의 유압이 누설되어 운전자가 제동을 하였을 때 제동이 되지 않는 현상이 발생된 것으로 판명되었다. 누설라인을 수정 실링(sealing)함으로써 고장현상이 제거되었다. Fig. 4는 하이드로릭 유닛의 유압누설사례를 보여주는 것이다.

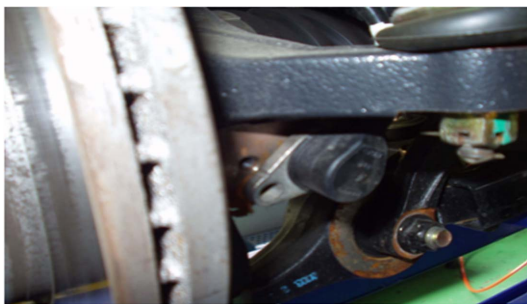
이 차량은 출고한 다음 2,120 km를 주행한 차량으로 확인되었다. 고장진단기를 이용하여 점검하였으나 정상으로 출력되었다. 계기판의 ABS 경고등은 미점등되었다. 차량을 리프팅(lifting) 한 다음 ABS 휠 스피드 센서의 간극을 점검하였을 때 운전석 ABS 휠 스피드 센서의 간극이 불량한 것으로 확인되었다. 이것은 앞바퀴 왼쪽(front left)의 휠 스피드 센서를 고정하는 10 mm 고정볼트의 미장착으로 인해 ABS 휠 스피드 센서가 이탈됨으로써 ABS 휠 스피드 센서와 디스크 사이의 에어갭(air gap)이 과다 발생되어 ABS가 작동되지 않고 ABS 경고등이 점등된 것으로 판단된다. 이 자동차의 경우 앞바퀴의 ABS 휠 스피드 센서의 에어

Fig. 5. Example of a loose bolt to fix wheel speed sensor.

갭은 0.2~1.1 mm, 뒷바퀴의 에어갭은 0.2~1.1 mm로 규정되어 있다[8-10]. 그러나 이 규정값에 벗어나게 되면 운전자가 운전중에 ABS를 작동하였을 때 작동하지 않는다. 따라서, 이 사례는 자동차를 수리후 ABS 고정볼트를 조임토크에 맞지 않게 조인 후 일정한 시간이 지나면서 볼트가 조금씩 풀리면서 이와같은 고장사례가 발생된 것으로 신폼볼트를 조인 후 고장원인이 제거되었다. Fig. 5는 휠 스피드 센서의 고정볼트가 이탈된 사례를 보여주는 것이다. Fig. 6은 휠 스피드 센서와 톤 휠과의 간극과다 사례를 보여주는 것이다.

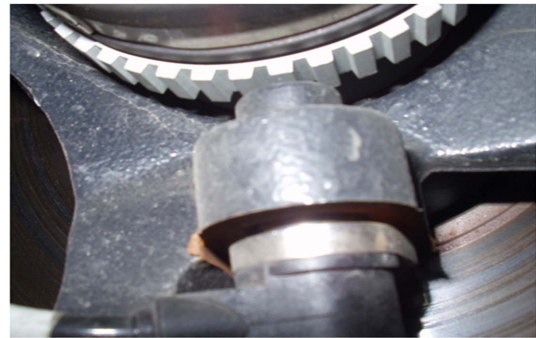
Fig. 6. Example of an excessive gap between wheel speed sensor and tone wheel.

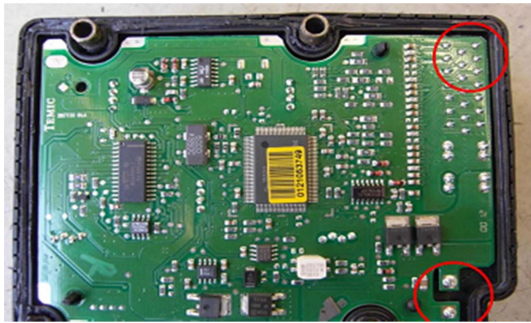
Fig. 7. Circuit board damage example of ABS computer.

또한, 하이드로릭 유닛에 장착되어 있는 ABS 컴퓨터를 확인한 결과 내부 회로판의 납땜부가 이탈되어 하이드로릭 유닛의 모터 구동 신호를 주지 못해 ABS가 작동하지 않아 모터펌프가 작동되지 않아 ABS가 역할을 하지 못한 것으로 판명되었다. 따라서, 이 사례는 ABS 컴퓨터를 신제품으로 교환한 결과 고장원인이 제거되었다. Fig. 7은 ABS 컴퓨터의 내부 불량 사례를 보여주는 것이다.

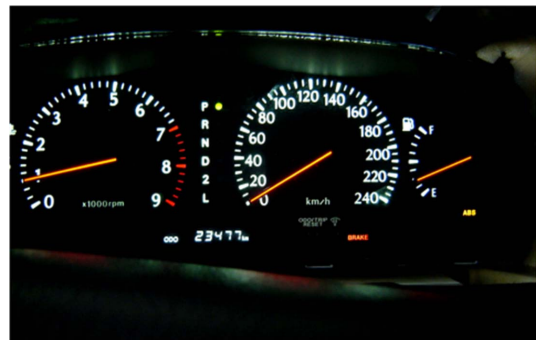
Fig. 8. ABS warning lamp example of instrument panel.

ABS 관련 커넥터를 점검하였으나 이상없는 것으로 확인되었다. 계기판에 있는 ABS 경고등 관련된 커넥터를 탈착하여 본 결과 경고등이 점등된 것을 확인하였고, 이 때 커넥터를 상하로 움직이면 경고등의 점등이 재현되었다. ABS 경고등 관련하여 세밀하게 확인한 결과, 계기판의 납땜 부위가 균열(crack)이 발생된 것을 확인하였다. 따라서, 이 사례는 계기판을 신품으로 교환한 다음에 정상으로 작동되었다. Fig. 8은 계기판의 경고등이 점등되었을 때의 사례를 보여주는 것이다. Fig. 9는 계기판의 납땜부 이탈로 인한 사례를 보여주는 것이다.

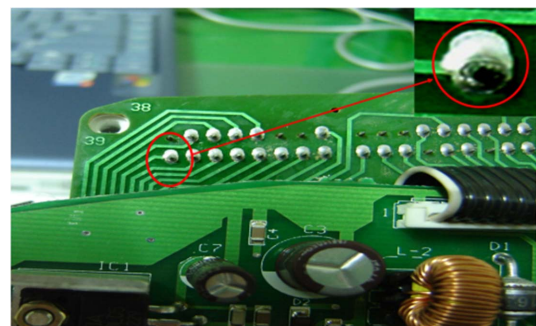
Fig. 9. Soldering parts damage example of instrument panel inside.
