서울시 중앙버스전용차로 포장방법 개선방안 연구

A Study on the Improvement of Pavement for Bus Rapid Transit System in Seoul

International Journal of Highway Engineering

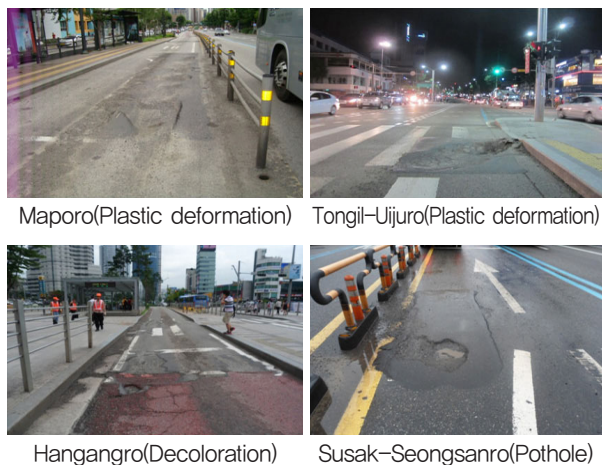
Fig. 3 Bus Rapid Transit Pavement Damages

스전용차로 주요 파손실태를 보여준다.

버스전용차로는 버스정류장 부근에서 집중적인 도로파손이 발생한다. 이는 점탄성 재료인 아스팔트 포장의 물성에 기인한 것으로 버스 등의 하중재하속도가 느리거나, 정지하는 정류장에서 가장 작은 탄성계수를 갖게 되며, 동시에 버스가 정차 후 출발하면서 주행차로보다 버스정류장 도로포장에 전단력을 가중시키기 때문으로 판단된다.

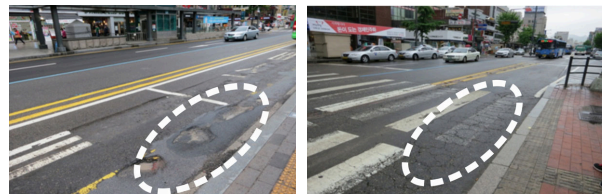
Fig. 4 Damages Near Bus Station

또한, 우기 시 배수불량이 발생하면 버스정류장의 파손된 부분에 빗물이 고여 버스가 통과할 때 주·정차 정류장에서 기다리고 있는 시민들에게 빗물이 튀어 불편을 초래한다. 배수불량으로 인해 좌측 차륜부위보다 승객이 승·하차하는 우측 차륜부위에서 파손이 심한 것을 알 수 있다. 따라서 정류장 부근 파손원인 분석과 배수 체계에 대한 총체적인 검토가 필요하다.

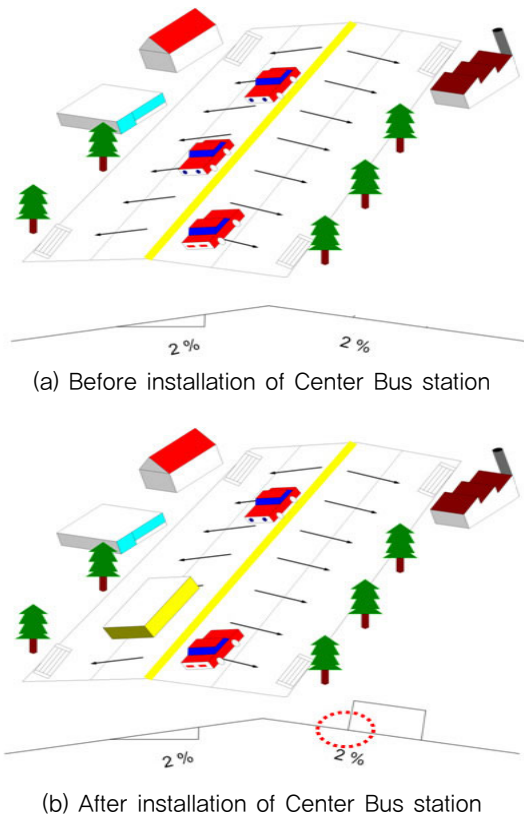
Fig. 11 Cross-Section of Rapid Rransit System Bus Stop

하기 위하여 2% 이상으로 한다. 하지만 중앙버스전용차로 설치에 따라 승객 승·하차를 위한 버스 정류장을 기존 도로 횡단면 위에 설치함에 따라 횡단경사에 따라 흐르는 노면수는 버스 정류장으로 인하여 원활히 배수되기 어렵다.

Fig. 11에서 보는 바와 같이 버스 정류장에 배수시설이 설치되어 있지 않은 경우 빗물은 도로 기층 하부로 침투하여 지반침하를 유발시키고 이는 도로파손의 원인이 되기 때문에 횡단면의 변화에 대한 고려가 필요하다.

버스정류장의 물고임으로 인한 도로파손을 방지하기 위하여 다음과 같은 배수시설 대체방안이 필요하다. 도로횡단면의 변경 측면 포장배수를 시행한다. 특히, 포트홀 등 파손이 심한 버스정류장은 기층부로 물의 침투가 용이하므로, 배수구 설치 후 토사 등 이물질 제거 등의 유지관리가 필요하다.

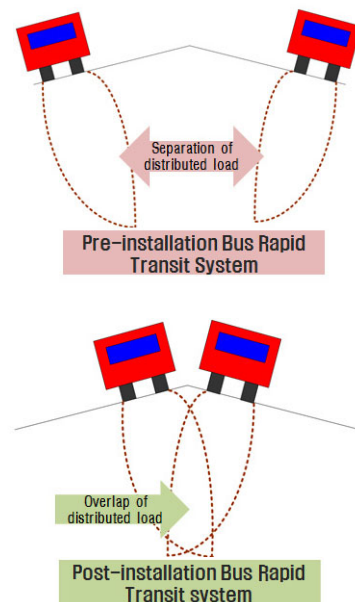
Fig. 12 Weight Overlap Effects of Bus Rapid Transit System

버스전용차로 설치 이전에는 복수차로에 버스가 운행되어 버스하중이 차로별로 분산되었다. 도로의 양쪽 끝 차선을 버스전용차로로 지정하여 우회전 차량, 버스의 정차 및 도로 가의 차량 정차로 인한 도로의 양쪽 끝 두 차로의 이용 등으로 버스하중이 분산되었다. 그러나 버스전용차로 도입이후 도로 중앙으로 버스가 통행할 경우 버스하중이 중첩되는 현상이 발생하고 중앙에 안전공간이 적을수록 하중중첩으로 인한 도로파손은 가속화된다. 또한 교통량의 증가도 도로파손의 또 다른 원인이 될 수 있다. 버스전용차로는 버스의 소통을 원활하게 하고 속도를 증가시켜, 차량의 운행 횟수 증가와 승객들의 이용률 증가로 이어진다. 이용률 증가는 자연스럽게 버스의 하중 증가를 초래한다. Fig. 14는 버스하중의 중첩효과로 인한 도로파손의 모식도이다.

버스하중 중첩효과에 따른 도로파손을 완화하기 위하여 중앙선을 기준으로 버스차로 이격거리 확보가 필요하다. 차량간격(승객인원) 및 속도 등에 따른 중첩효과

에 대한 시뮬레이션을 실시하여 보강대책을 수립하고 일정한 버스차로 간격을 유지하도록 도로설계지침을 보완한다.
