경부고속도로 확장공사 임시 진·출입로 교통안전성 향상방안

- 서 성 필 | 한국도로공사 연양영천건설사업단장
- 강 필 규 | 한국도로공사 연양영천건설사업단 품질환경팀장
- 이 정 안 | 한국도로공사 연양영천건설사업단 공사관리팀장
- 박 덕 관 | 한국도로공사 방정부산건설사업단 안전환경차장

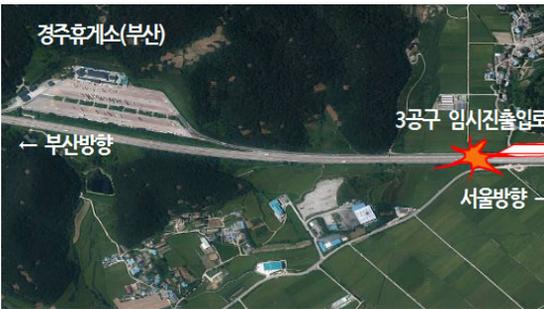
그림 3. 경부선 59k(부산) 사고 위치

2013년 11월 1일(금) 10시경 경부선 부산방향 59.6k 임시 진·출입로를 통해 공사장에서 고속도로

로 진입하는 과정에서 작업차량이 후방의 교통흐름을 인지하지 못하고 급격히 주행선으로 차선을 변경함에 따라 차량의 연속된 교통의 흐름을 방해하여 뒤따르던 25톤 대형 트레일러가 앞 차와 추돌을 피하기 위해 핸들 과대조작으로 좌측 중앙분리대를 충격 후 정지한 사고가 발생하였다.

위 사고로 인명 피해는 없었으나 고속도로 시설물(중분대)과 차량(2대) 피해가 발생되었다.

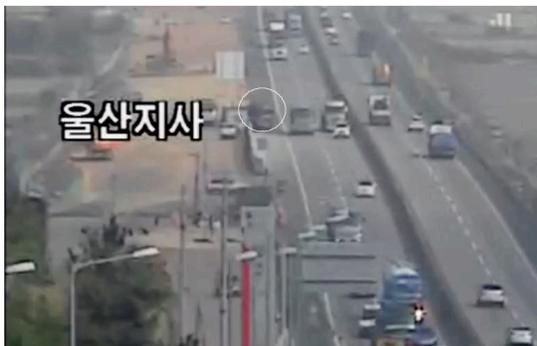
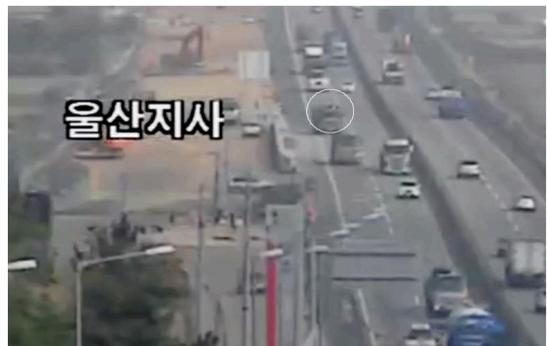
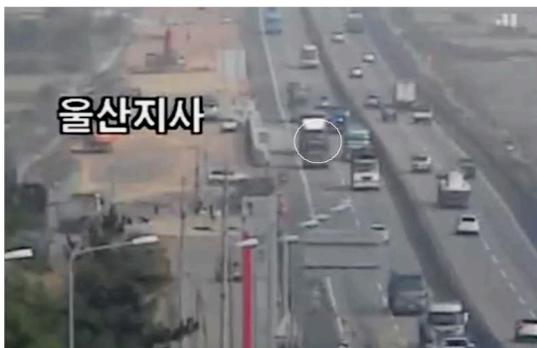
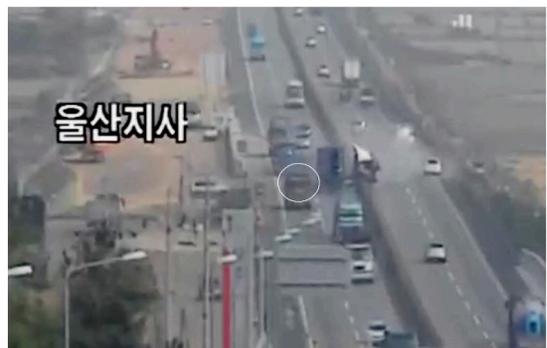
그림 4. 경부선 59k(부산) 교통사고 CCTV 캡처 (○ : 작업차량)

사고의 최종 원인은 운전자 졸음에 의한 사고로 판명났으나 그림 4의 CCTV 영상을 보았을 때 임시 진·출입로를 이용한 작업차량의 과실도 무시할 수는 없다.

적재된 화물(토석)을 만재하여 운반하는 작업차량은 고속도로로 진입하기 위해서 후방 교통류의 흐름을 잘 파악해서 지장이 없는 범위에서 진입하여야 하며, 후방에서 진행 중인 차량들은 진입차량의 끼어들기에 주의를 기울여 운전하여야 한다는 사실을 알 수 있다. 또한, 다른 사고의 유형으로 임시 진·출입로와 근접한 곳에서 인명 피해를 동반한 사고가 연이어 발생하기도 했다.

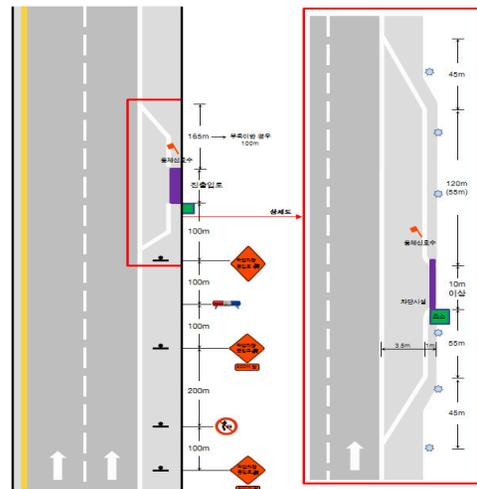
그림 5. 임시 진·출입로 안전시설 설치기준

또한, 현재 설치운영 중인 안전시설물(표 3, 그림 5)로는 임시 진·출입로 후방에서 계속 주행 중인 운전자에게 사전 안내기능을 제공하여 주의의 환기나 감속을 유도하기에는 한계가 있는 것으로 판단된다.

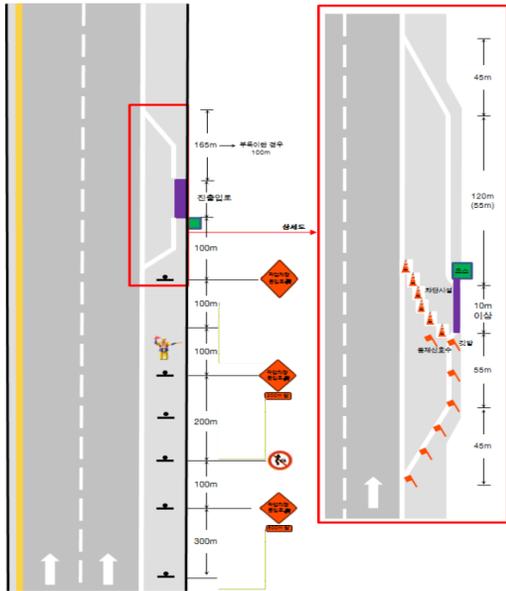
그림 6. 교통안전시설물 보강

그러나, 이와 같은 보강방안은 고속도로를 이용하는 고객들에게는 사전 안내기능 및 경각심을 유발하기에는 부족한 면이 많고 미약한 것으로 인정되어 보다 나은 개선대책이 필요하였다.

첫째, 서행을 유도하는 로봇신호수를 150m 후방에 설치하고, 둘째, 주의환기용 깃발(600×600mm)을 감속차로 변화구간 100m 구간에 20m 간격으로

배치하며, 셋째, 작업차량의 안정적인 고속도로 진입을 유도하고 안내하는 도류화 시설(교통콘)과 권장사항으로 진·출입 작업차량의 후면에 안전도색 또는 탈부착 표지로 “작업중” 표식을 교통안전시설물로 보강한 바 있다.
