## 지속가능한 도시 구현을 위한 초등학교 주변 보행환경의 범죄 위험 실태조사 연구 - 일산 다세대 주택지에 위치하는 5개 초등학교 주변 보행로를 중심으로-

*A Field Survey on Risk from Crime in Pedestrian Environment around Elementary School in Detached Housing Area*

- Focused on the Pedestrian path around 5 Elementary School in Ilsan New Town-

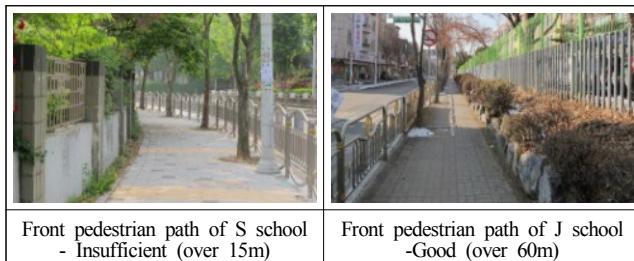
Fig 1. The straight-line distance for securing front sight

조사한 결과, 대부분의 경우 보행로 형태가 직선이어서 60m이상 전후방 시야 확보가 가능하였다. 하지만, 곡선 보행로의 경우, 전방 15m정도의 시야 확보가 가능 상황에서 직선 보행로처럼 앞에서 다가오는 수상한 사람을 미리 알아보기 어렵기 때문에 가시성 차원에서의 문제가 있음을 확인 할 수 있었다.

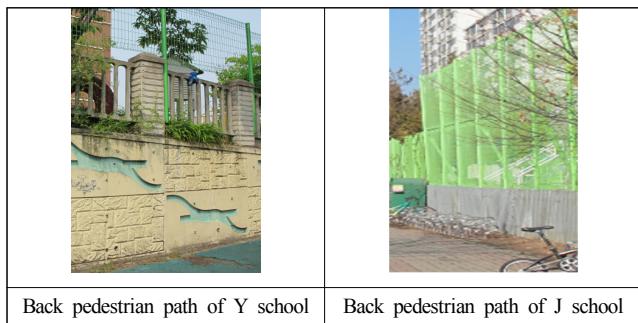
Fig 2. The Fence

학교 담장의 특성을 조사한 결과는 다음과 같다(표4와 그림2 참조). 담장의 높이는 1.1m~ 4.5m로 학교별로 차이가 커다. 담장의 부분별 재료를 살펴보면 다음과 같다. 담장 하단부는 돌, 콘크리트 벽과 같이 가시성이 낮은 재료와 스틸 와이어 메쉬 같이 가시성이 높은 재료가 함께 쓰이고 있었다. 담장 중간부와 상단부는 나일론 와이어 메쉬나 스틸 와이어 메쉬 같이 대부분 가시성이 높은 재료들이 사용되고 있었다. 일부 담장은 보행로높이와 학교 대지의 높이차로 인해 콘크리트벽과 같이 가시성이 낮은 재료를 사용할 수 밖에 없는 경우도 있었는데 이런 곳을 지나가는 학생들은 불안감을 느낄 것으로 생각된다.

학교내부에서 보행로를 볼 때, 계절에 따른 담장의 높이별 개방 정도를 %로 정리해보면 다음과 같다. 겨울에 담장 1m까지의 개방성은 0~60%, 담장 1m~2m까지는 0~95%이었다. 여름에 담장 1m까지의 개방성은 0~40%, 담장 1m~2m까지는 0~95%이었다. 전반적으로 여름에는 나무들이 자라서 개방성이 떨어짐을 확인 할 수 있었다. 담장재료와 관목의 밀집도에 따라 개방성의 차이가 많음을 알 수 있었다. 학교외부에서 성인 남자가 보행로(2m이하 높이로 산정)를 볼 때 개방 정도는 30~90%이었다. 보행전용도로일 경우, 보행전용
