콩 분쇄기 점검 중 누전으로 인한 감전 사망

글 _ 류 보 혁 (공학박사/기술사)
한국산업안전보건공단 충남지도원장

2013. 6. 16(일) 06:15경, 경기도 남양주시 소재 ○○식품 두부제조 공장에서 공장장인 재해자(남, 48세)가 혼자서 콩 분쇄기를 점검·조정 하던 중, 누설전류가 양손 간으로 흐르면서 감전·사망한 것으로 추정되는 재해임

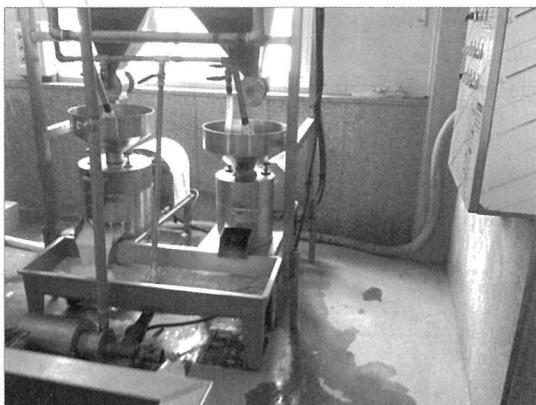
【사진 1】 재해 발생 설비

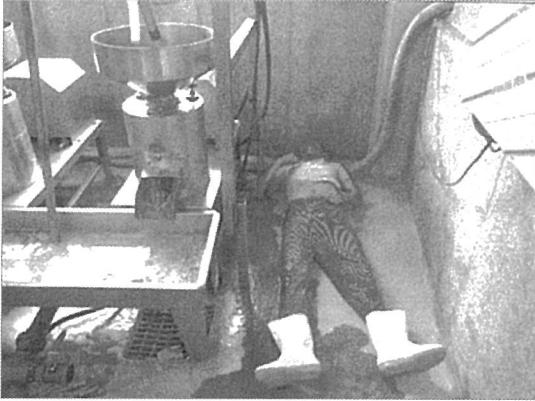
【사진 2】발견당시의 피재자의 상태

- ◎ 06:55경 출근한 최초 목격자와 동료 작업자는 서비스 탱크의 물이 넘치는 것을 보고, 재해자를 찾던 중 분쇄기 옆에 쓰러져있던 재해자를 발견하고 119에 구조 요청함
 - 119구조대 및 경찰이 도착하여 진원을 차단한 후, 피재자를 살펴봤으나 사망하여 인근 현대병원으로 이송함
- ※ 최초 목격자는 감전위험을 느껴 재해자에게 접근하지 않고 119에 신고하고 구조대가 올 때까지 현장에서 대기하였음
- ※ 재해자의 당시 복장상태 : 맨손, 고무장화 착용(사진 2 참조)

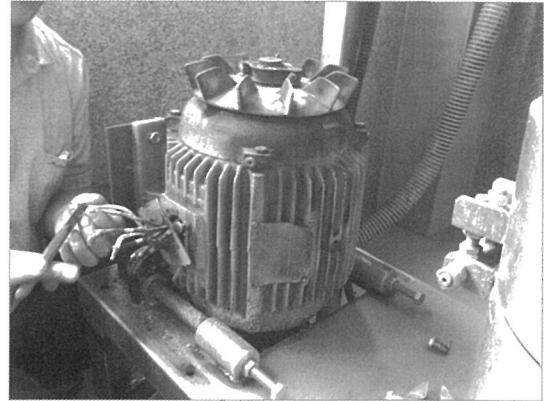
【사진 4】전동기 외함 상태

- ◎ 분쇄기 전동기의 누전
 - 전동기의 절연불량으로 인한 누전사고 발생
- ◎ 금속제 외함 미접지
 - 금속제 외함을 접지하지 않아 누설전류를 효과적으로 방전시키지 못함으로 인하여 위험한 접촉전압 또는 보폭전압 인가
- ◎ 물기 있는 장소에서 누전차단기 미설치
 - 누전차단기를 설치하지 않음으로 인하여 누전사고가 발생했음에도 전원을 효과적으로 차단하지 못함

※ 전동기는 누전상태이었음(분쇄기 외함 미접지)

- ◎ 분쇄기 전동기의 정기적인 절연저항 측정
 - 정기적으로 전동기 절연저항을 측정하여 절연불량으로 인한 누전 현상을 미연에 방지하여야 함
- ◎ 금속제 외함의 접지(산업안전기준에 관한 규칙 제302조)
 - 누전으로 인한 감전재해를 예방하기 위하여 전기 기계·기구의 금속제 외함 등을 반드시 접지하여야 함
- ◎ 물기 있는 장소 등 감전위험이 있는 곳은 누전차단기 설치(산업안전기준에 관한 규칙 제304조의제1항제2호)
 - 물기 또는 습기가 있는 장소에 설치되어 있는 분쇄기 등의 전기 기계·기구에는 누전으로 인한 감전재해를 방지하기 위하여 누전차단기를 부착하여야 함

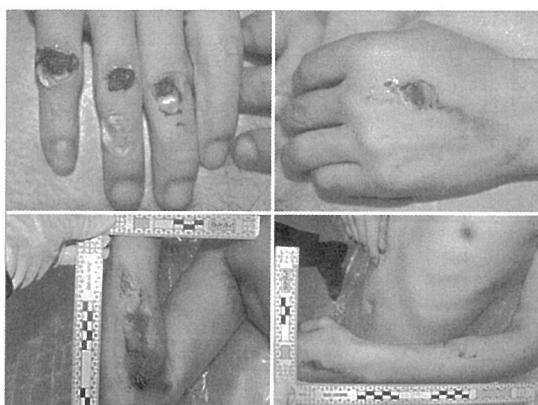
【사진 3】피재자의 통증흔
