무량판구조형식의 건물 시공시 유의사항

- 실패사례 중심 -

김 상 모 기술인증사협의회 이사
(주)반석TVS 대표

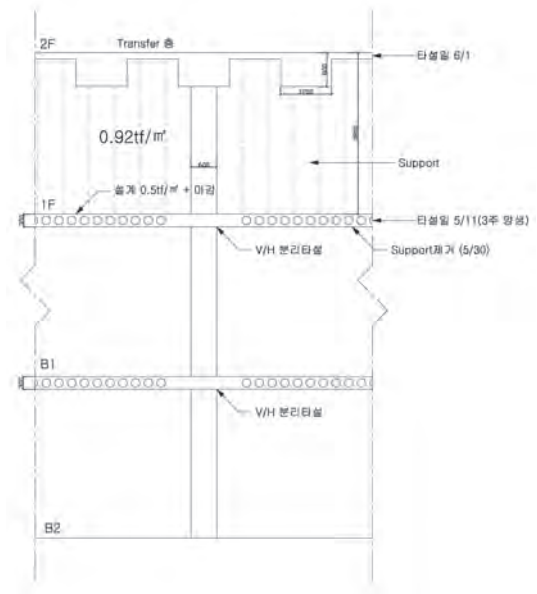
그림 1에서 보는 바와 같이 콘크리트를 타설하는 층은 전이(transfer)층으로 큰 보가 설치되어 자중이 아주 큰 상태였고 이 시공하중을 지지하는 하부층은 무량판 중공슬래브였다. 물론 설계하중보다 콘크리트 타설 층의 자중이 큰 상태였고 콘크리트를 거의 타설해 갈 무렵 뚫림전단에 의해 붕괴되는 사고가 발생하였다.

가장 큰 원인은 상부에 작용하는 하중이 설계하중보다 큰 상황에서 하부층의 씨포트를 조기에 탈형한 것이다.

[그림 1] 2층(전이층) 콘크리트 타설시 동바리 현황

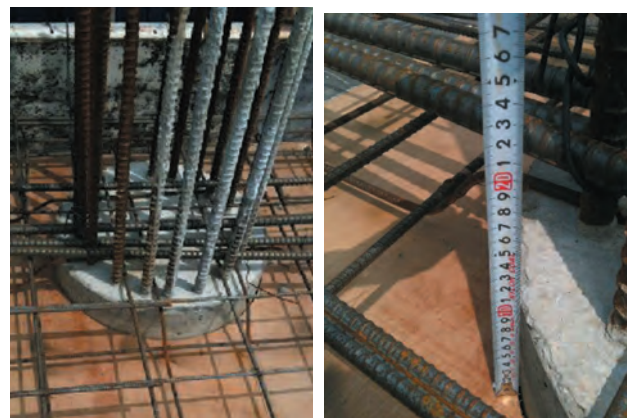
일반적으로는 분리타설 위치를 슬래브하단 아래에서 하는 것이 원칙이나, 이러한 경우 기둥거푸집과 슬래브거푸집을 연결하여 조립이 어렵기 때문에 기둥을 슬래브 상부 면으로 올라가오게 한 뒤에 슬래브 거푸집을 기둥면에 대는 형태로 시공을 하였다. 이로 인해 그림2와 같이 슬래브 하부 면에서 기둥이 거의 5~10cm나 올라온 상태로 먼저 설치되어 뚫림전단시 적용되는 슬래브의 유효높이를 크게 줄이는 결과를 낳게 되었다.

[그림 2] V/H분리타설에서 오류

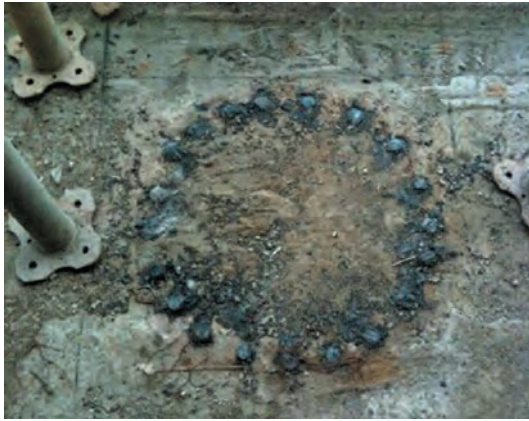
[그림 3] 산소 절단면

이것이 두 번째의 원인으로 작용한 것이며, 세 번째 원인은 그림3과 같이 도면을 잘못 판독하여 못 설치된 기둥을 제거하는 과정이다. 상부에 설치된 기둥철근을 콘크리트가 충분히 양생되지 않은 상태에서 타설 다음날 산소용접기를 사용하여 기둥철근을 절단하였다. 기둥 주근의 간격이 조밀하였고 용접절단기의 열 영향을 고려한다면 이미 구멍을 뚫어 놓은 양상이 발생된 것이다. 이와 같이 여러 가지 요인이 결합되어 하나의 사고를 낸 것이다. 앞에서 언급한 세 가지의 요인이 있는 상태에서 건물이 붕괴되는 것은 이미 예고가 된 것이나 다름이 없다.

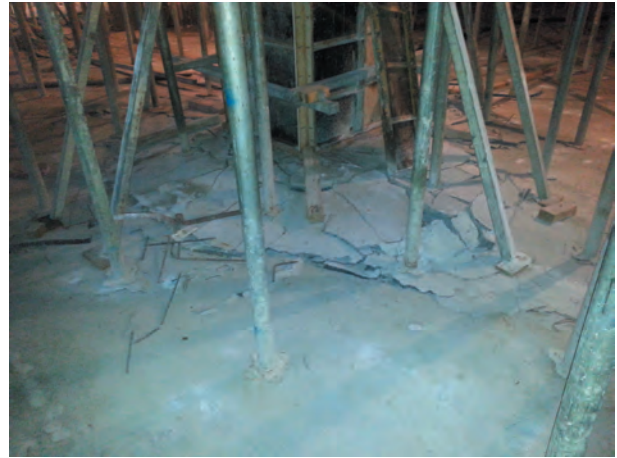
콘크리트 타설층에 타설이 완료되어갈 즈음에 지지층의 동바리를 제거해도 좋다는 승인을 감리자로부터 얻은 후에 동바리를 제거 하는 과정에서 그림 4와 같이 뚫림현상이 발생하였다.

이방향중공슬래브 시스템에서 중공체가 매립되는 부분의 전단강도는 60%로 저감하기 때문에 전단력이 큰 기둥주변에는 경량체를 매립하지 않고 뚫림 전단에 대한 위험단면의 둘레길이를 2배 이상 확보하게 하고 있다. 이 현장에서 뚫림 전단이 발생한 부분은 중공체가 없는 기둥 주변에서 발생하였다. 물론 설계하중에 대해서는 안전하게 설계가 된 상태이다.

(a) 4층 상부의 뚫림전단 발생 모습

[그림 4] 뚫림전단(punching shear)이 발생한 4층 기둥 주변의 모습

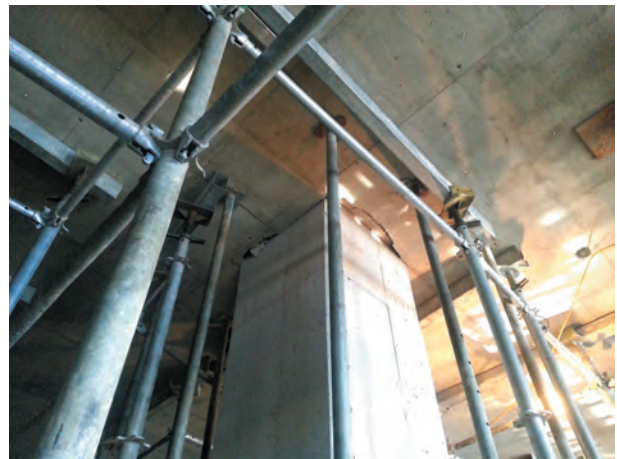
(b) 4층하부 모습

4층 콘크리트를 타설하고 3주의 양생이 지난시점에서 5층의 콘크리트를 타설 후 3층에 설치된 동바리를 제거하다 발생한 사고이다. 일반적으로 3주의 양생일 경우 콘크리트 강도가 상당량 확보되기 때문에 쉽게 붕괴되는 것은 아닐 것이다.

하지만 4층의 콘크리트 타설 후 다음날 최저기온이 영하 2.2도이고 평균기온이 0.5도였으며, 이틀째의 평균기온은 영하의 날씨였다. 이러한 환경에서 바닥슬래브의 상부가 제물치장 마감으로 바닥에 자국이 생길우려가 있어 별도의 보양을 하지 않았으며, 하부에서만 갈탄에 2~3일정도 불을 지폈다고 한다. 습기를 갖고 있는 콘크리트 상부표면에 바다가 그리 멀지 않은 곳에서 찬바람이 닿을 때의 상황을 고려한다

날짜로는 3주의 양생이나, 양생기간동안 평균기온으로 영하의 날씨는 양생일에서 제외하고 0~5도일 경우에는 반일로 취할 경우 2주 양생도 채 못 미치는 정도였다.

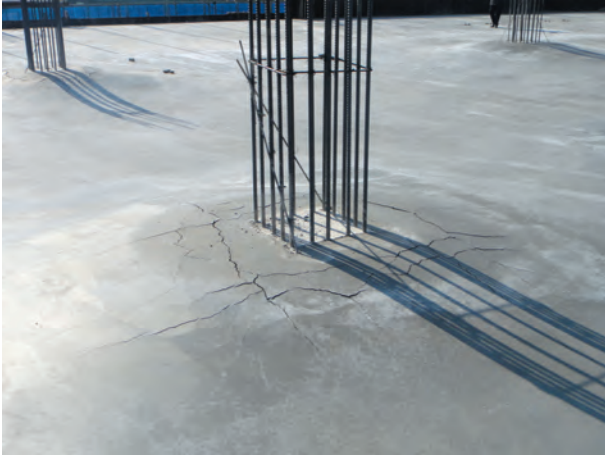
[그림 5] 5층의 콘크리트 양생전 처짐

그림 5에서 콘크리트 타설 직후 양생이 되기 전에 변형이 발생된 것을 알 수 있다.

이 현장에서 일어난 사고의 주요원인은 설계하중 보다 큰 5층의 자중을 고려치 않은 상태로 동바리를 조기에 해체한 사항이었으며, 4층바닥 콘크리트의 보양이 잘 못되었으며, 충분한 양생일을 지키지 못한 점으로 판단된다.

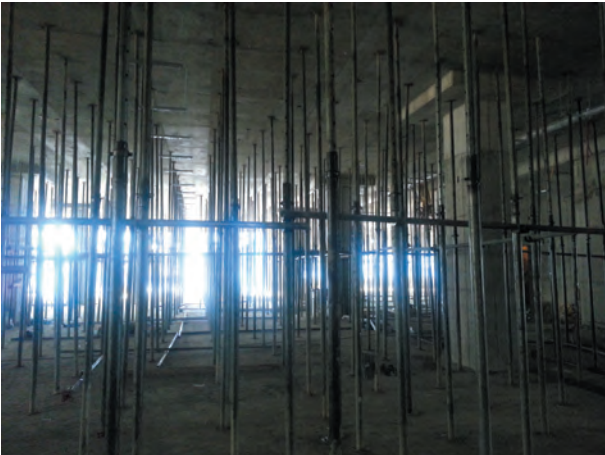
[그림 6] 3층에 재설치한 동바리 모습

3층의 거푸집을 제거한 부분에 임시로 재설치된 부분의 동바리 또한 4m의 층고에 설치 된 것으로 횡부재를 한 방향으로만 설치하여 안전성을 확보하지 못한 상태이다. 동바리

의 단면이 원형으로 방향성이 없으므로 횡부재를 효과적으로 설치하려면 양방향으로 설치하여야 하는 것이 바람직하였을 것이다.
