나이트클럽 화재사례

글 김은 KFPA 조사연구팀 과장

스테이션(The Station) 나이트클럽 화재

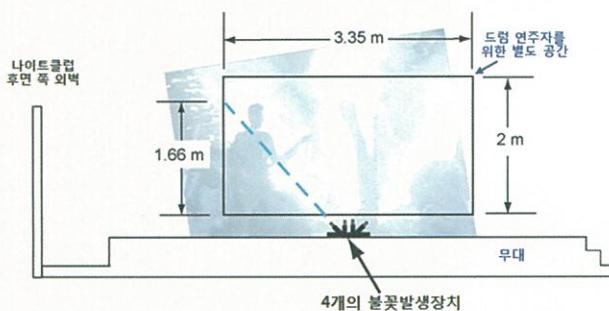
꽃발생장치에서 뿜어져 나오는 화염이 무대 뒤편 드럼이 위치한 반침(alcove)의 상부에 닿았고 순식간에 무대 양쪽의 폴리우레탄 품을 점화시켰다.

[그림 4] 스테이션 나이트클럽 무대부 불꽃발생장치 등 화재상황

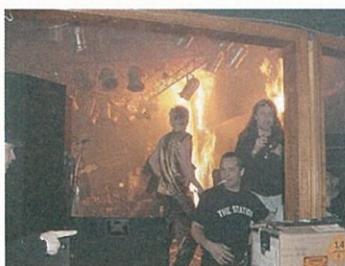
[그림 5] 화재발생 무대부

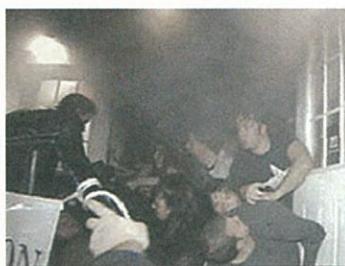
[그림 6] 정문에서 영켜버린 사람들

- ① 첫 번째 고객이 화재를 인지한 것은 화재발생 24초 후이며 30초 후 밴드가 연주를 멈추었을 무렵 많은 사람들이 피난을 시작하였다. 정문방향으로의 피난은 외부의 양쪽으로 여닫는 문이 아니라 현관 안의 복도에서 제한을 받았다. 56~66%의 인원이 정문으로 피난하려고 시도했으나 대다수가 실패하였다.
- ② 화재 후 1분여간은 군중이 질서 있게 정문을 통해 이동하였다. 화재가 본격화되기 60~90초전에 정문 현관에서 군중들이 엉켜서 넘어지면서 피난흐름을 막아버렸다. 이러한 사태는 한 개의 문으로 여러 방향에서 오는 사람들이 합쳐지게 된 배치와 나이트클럽 주요부분의 상태가 악화되면서 빠르게 탈출하려는 심리 때문에 발생하였다. 보고에 의하면 문을 통해 탈출한 인원 중 절반이 조금 넘는 사람들이 정문을 통해 탈출하였다.

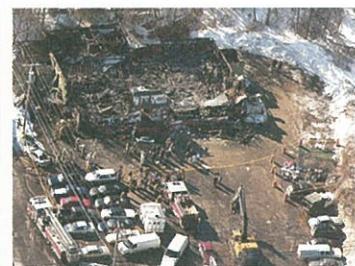
[그림 7] 전소 및 붕괴된 현장

이미 탈출한 단골들은 정문 복도에 정체된 사람들을 구하려고 노력했다. 발화 후 5분이 지난 오후 11시 13분이 지났을 때는 화염이 창문과 정문 복도 밖으로 뿜어져 나왔다. 오후 11시 57분경, 나이트클럽 지붕의 일부가 무너졌다. 자정 무렵, Warwick 사다리차가 가동되어 살수를 시작했고 주 지붕이 무너진 후 약 10분이 지나서 선룸 부위의 지붕이 무너졌다.

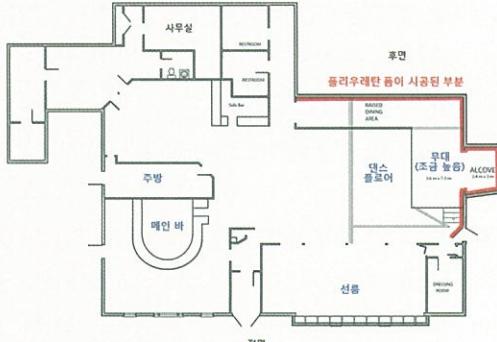
- ① 방염제 처리가 되지 않은 무대 상부 폴리우레탄 폼이 화재의 시작이 되었다. 폴리우레탄 폼은 연소하며 연기와 함께 최대 60MW의 열을 방출하여 목재 패널을 발화시켰다. 폴리우레탄 폼은 발화 후 90초 만에 치명적인 상태를 초래했다. 실내 온도가 460°C까지 상승하였고, 일산화탄소 농도가 1%로 증가하였다. 시안화수소 농도는 0.07%를 넘었고 산소 농도는 9%로 감소하였으며, 열복사량은 40kW/m²를 넘었다.
- ② 목조건물로서 가연물 하중의 95%를 목재 패널이 차지한다. 폴리우레탄 폼이 모두 연소된 후(점화 후 약 2분경과) 목재 패널은 평균 45MW의 열을 방출하며 연소하였다.
- ③ 나이트클럽 내부와 드럼 연주자를 위한 공간 내부에 설치된 발포 단열재사이에 내화벽이 설치되지 않았다.

[그림 8] 스테이션 나이트클럽 평면 – 폴리우레탄폼이 시공된 벽 부분 표시(적색)

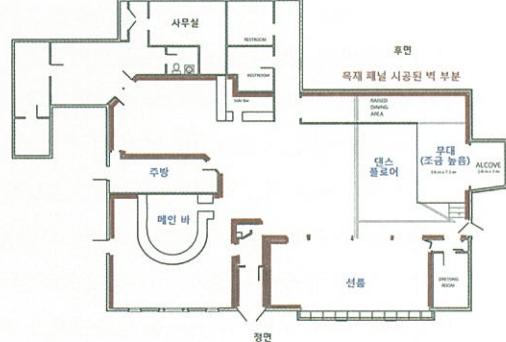
[그림 9] 스테이션 나이트클럽 평면 – 목재 패널이 시공된 벽부분 표시(갈색)

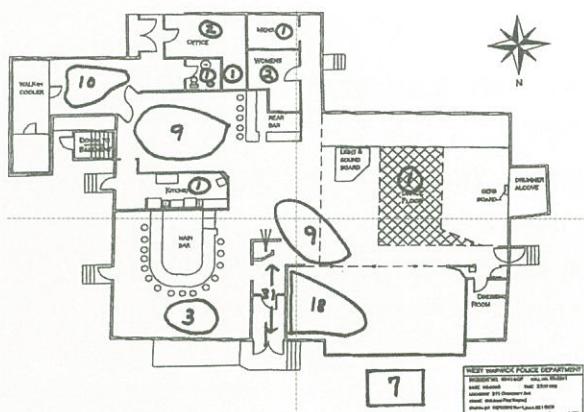
[그림 10] 장소별로 발견된 희생자 수

- ③ 정문으로 탈출이 불가능해지자, 메인 바와 선룸의 창문이 2차 피난경로가 되었다. 보고에 따르면 창문으로 전체피난의 1/3이 이루어졌다. 선룸의 창문에 가까운 곳에 많은 수의 희생자들이 있었던 것으로 볼 때 무대쪽 문과 정문으로 탈출이 불가능해지면서 희생자들이 2차 피난로(예를 들면, 선룸의 창문)를 찾는 속도보다 빠르게 클럽내부의 상태가 한계에 도달한 것을 알 수 있다. 소수의 희생자들이 메인 바에서 발견된 것으로 볼 때 메인 바가 견딜 수 없는 상태가 될

- ④ 상당한 숫자의 희생자들이 담트룸(dart room), 창고구역, 건물 뒤쪽의 사무실에서 발견되었다. 이유로 는 a. 건물에 익숙지 않아 그쪽에서 출구를 찾으려 했거나, b. 주방에 출구가 있다는 것을 몰랐거나 c. 메인 바의 문을 향해 가다가 길을 잃은 것으로 추정된다.
- ⑤ 나이트클럽의 출구는 3개였다. 무대 주변의 주요부분은 몇 개의 의자, 걸상 또는 탁자 등이 파티형태로 배치되어 있었다. 이러한 배치 및 비상구의 숫자를 고려했을 때 NFPA 5000과 국제건물코드 (International Building Code)에 의하면 나이트클럽 건물의 수용인원은 최대 420명이다. 사고 당시 현장에는 458명이 있었던 것으로 밝혀졌다.
- ⑥ 현장에 비상행동계획, 소방계획, 안전하고 질서 있는 피난을 위한 직원훈련계획 등은 게시되지 않았다.
