서해안 해수욕장의 침식 방지대책 현황

최정훈 | 농어촌연구원 미래정책연구실 책임연구원, cjh5181@ekr.or.kr

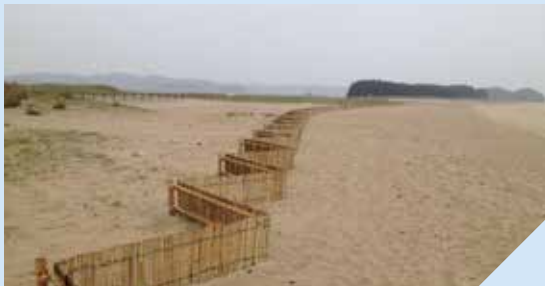
바람아래 해수욕장 내측 목책설치

바람아래 해수욕장은 1970~1980년에 대규모 규사 채취로 인하여 모래의 이동이 심화되고, 지속적인 침식을 방지하기 위하여 옹벽(273m)을 설치하였다. 하지만, 바람아래 해수욕장 중앙에 위치한 할미섬 내에 표방장지뱀(특정야생동물 지정 보호종)이 서식하여 사구복원의 차원에서 옹벽을 철거하고, 그 자리에 지그재그형 대나무 목책을 설치하여 자연스럽게 사구를 조성하고 있다. [그림1]

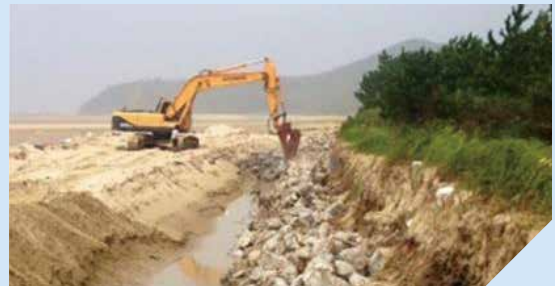
옹벽제거

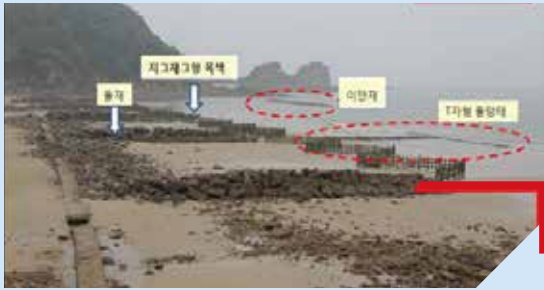
운여해수욕장 침식대책 시설('11.7)

에 무너지고, 해변은 모래 대신 콘크리트 조각으로 변하였다. 태안군은 친수성 계단식 호안을 더욱 높게 쌓아 침식으로부터 옹벽을 보호하고 있다. 침식방지대책으로 돌제, 목책, 이안제, T-자형 돌망태 등을 설치하였다. 강성공법으로 설치한 시설물의 기간별로 비교한 결과 대부분 시설물이 실패한 것으로 판단된다. [그림2]

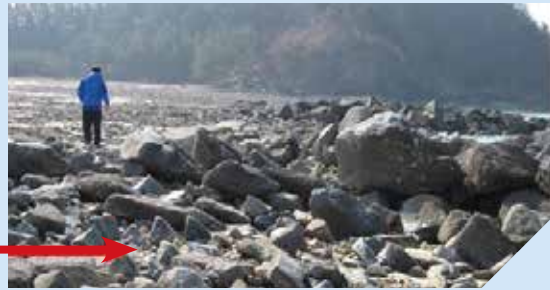
운여해수욕장 침식대책 시설('13. 2)

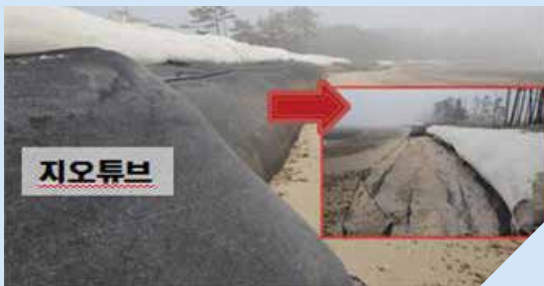
백사장 해수욕장은 사빈-사구시스템이 발달하였으며, 1998년 섬유대호안 설치이후 파랑에 의해 남측해안은 침식되고, 북측해안은 퇴적되는 현상이 발생하였다. 백사장 해수욕장은 1998년부터 현재까지 지속적인 해안침식으로 인해 배후에 호안이 붕괴되어 이에 대한 응급조치를 지속적으로 하고 있으나, 피해가 북측해안으로 확산되고 있는 실정이다. 2010년 3월 남측해안이 붕괴된 이후로 호안을 철거하고, 지오투브를 적용하고 환경사 침식방지호안을 설치하

붕괴 직전 지오투브 (백사장 해수욕장 '11)

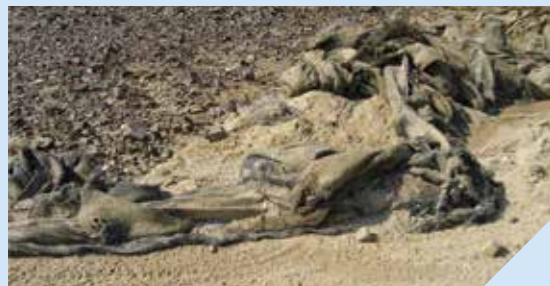
완전 붕괴된 지오투브 (백사장 해수욕장 '13. 2)

였으나, 지오투브는 완전히 붕괴(2013. 1)되어 침방 방지 기능을 사용하지 못하게 된 상태이다.

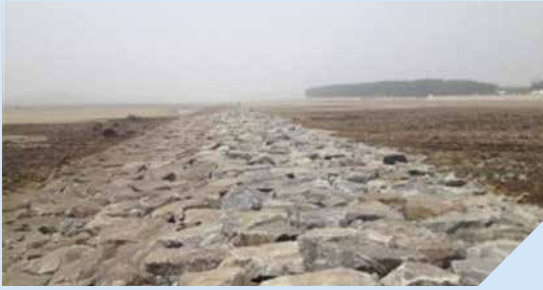
백사장 해수욕장 잡재설치 (우측 양빈시행)

백사장 해수욕장은 2012년~2013년 18억을 들여 양빈, 잡재, 계단식 석축을 완공 하였으며, 2013년 양빈물량은 14,000m³ 로 백사장 해수욕장에 위치한 백사장항에서 모래를 준설하여 포설하였다. 해안 침식에 방지 대책 수립 기관인 해양수산부는 침식방지 구조물 설치에 대해서는 반대하고 있으나, 주민은 계단식 인공 석축을 선호하고 있는 실정이다. 따라서 2013년 연안 2차 정비계획에 의해 계단식 인공 석축이 완성되었으며, 잡재(200m), 양빈 등을 시행하였다. 백사장 해수욕장 중앙에 기존에 설치된 T자형 돌담태 인근까지 모래가 이동되는 현상이 관측되었다. [그림4]

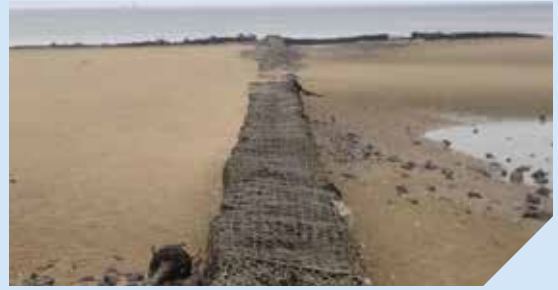
양빈모래 이동

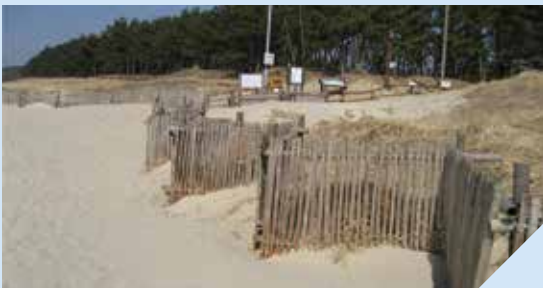
삼봉해수욕장에 설치된 목책은 그 효과를 검증할 수 있었다. 목책 안쪽으로 해변에서 비산된 모래퇴적물이 쌓이고, 목책 뒤편에 송림을 보호하는 역할을 하고 있으며, 목책과 송림 사이에 시구식물이 잘 자라고 있어 생태 학습장으로도 활용되고 있었다. 또한, 대나무형 목책이 잘 보존되어 있었으며 삼봉, 기지포 해수욕장내 모래 포집기(대나무목책)는 매우 성공적인 것으로 판단된다.

삼봉해수욕장 대나무 목책

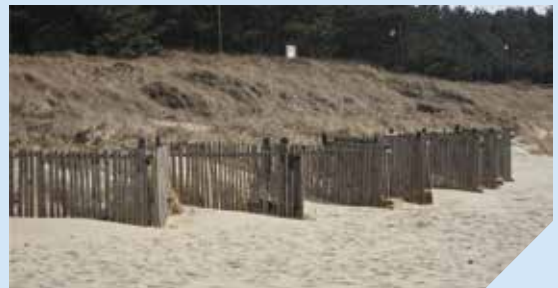
안면해수욕장 대나무목책

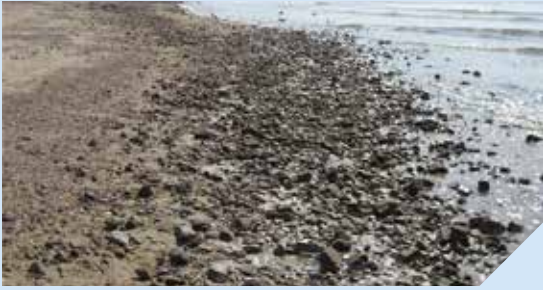
꽃지 해수욕장 침식현황

는 배후지로 유실되고 있다(월간 함께하는 길, 2004). 꽃지해수욕장의 침식은 심각하며, 해안 구조물의 부식이 심하고, 유출수 토출조가 대부분 막혀있어 비산된 모래 대부분이 인근 도로를 덮고 있다.

꽃지해수욕장의 경우 전체 3.2km에 대한 해안도로 철거 및 사구복원과 관련된 기본계획을 해양수산부에서 수행 중이다. 해양수산부는 ‘꽃지해수욕장 친환경 복원사업’을 국가연안정비 계획에 반영하였다. 이는 해양수산부가 꽃지해수욕장의 모래 유실이 심각하다는 지적에 따라 해결책 마련을 위해 전문기관에 연구를 맡긴 결과, 해변에 설치된 옹벽 철거가 시급하다는 지적이 제기된 데 따른 것이다. 실제 바닷가에 설치된 옹벽은 블록 안쪽 해변과 바깥쪽 모래언덕 간 상호작용을 막아 해변 모래유실을 부채질하는 등 해안생태계 파괴의 주범으로 지목되고 있다. 이에 따라 정부는 해변을 따라 설치된 총연장 2km의 옹벽을 철거하고, 옹벽 옆에 개설된 폭 10m의 해변도로를 폐쇄하기로 했다.

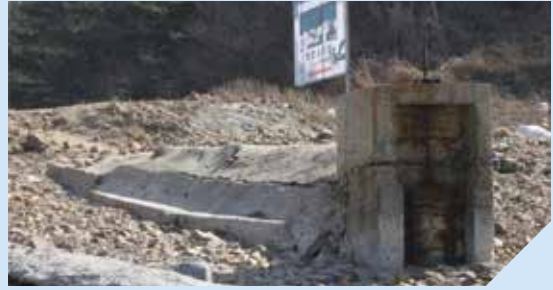
유출수 토출조 부식

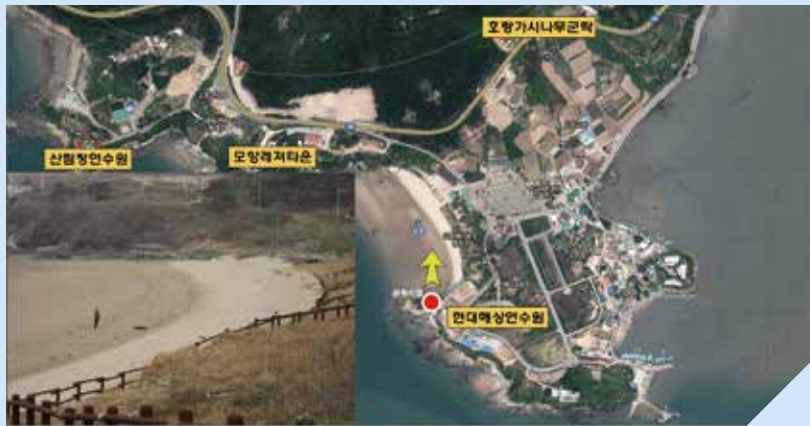
그림 7. 모항해수욕장 현황

물은 없으며, 서해안의 일반적인 침식현상을 나타내고 있다. 해수욕장내에 기존 고정형 목책시설을 대나무 목책으로 대체하거나 변산해수욕장에서 시행한 비사방진막 등을 설치하여 겨울철 비사로 인한 모래 손실을 최소화해야 될 것으로 판단된다. [그림7]

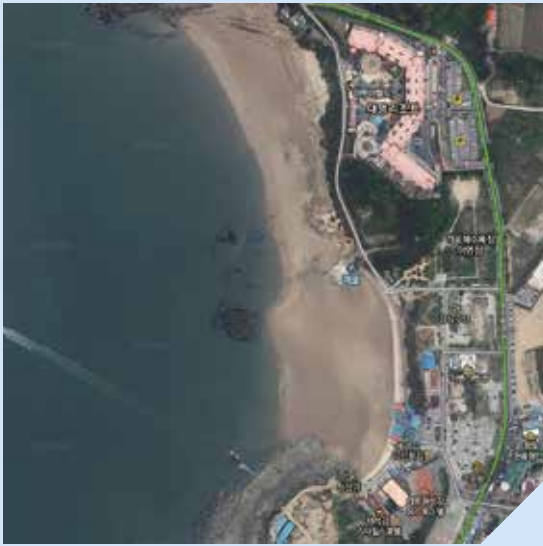
그림 8. 격포해수욕장 현황

새만금 방조제 남서측 20km에 위치하며, 길이 351m의 소규모 해수욕장으로 석호호안은 길이 73m, 폭 3.4m, 높이 2.5m이고, 직립호안(횃집)은 길이 47m, 폭 12~18m, 높이 1m, 계단식 호안은 길이 189m, 폭 12~1 m, 높이 3m이다.

격포해수욕장의 경우 2002년에는 백사장 배후에 호안과 상가가 건설되고, 해수욕장 중앙의 백사장을 잠식하여 횃

집단지가 건설되었으며, 2007년에는 계단식 호안이 건설되어 해안선이 전진하였다. 2차 연안정비계획에 호안보수(600m)와 양빈(50,000m²)가 계획되어 있다.

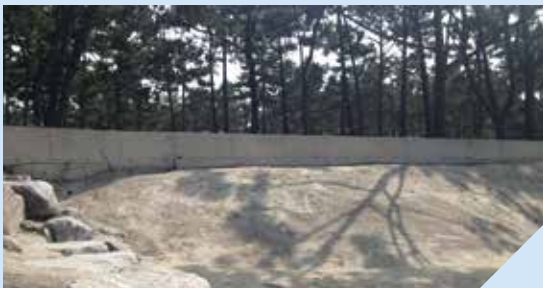
해수욕장 남측구간에서 배후지 포락 및 호안붕괴가 나타나고 있으며, 북측 구시포항 연육도로와 남측 도류제에 의하여 표사이동이 차단되고, 고파랑 내습시 반사파에 의한 모래유실로 인하여 침식경향이 나타나고 있다. 2차 연안정비계획에 잠제(2기 : 200m, 300m)와 양빈(40,000m²), 친수공원(99,295m²), 호안정비(2개소)가 계획되어 있었으나, [그림10, 좌측] 지역주민의 반대와 전문가의 의견수렴 결과 잠제는 설치하지 않는 것으로 결정되었다. [그림10, 오른쪽] 양빈의 경우 평균지반고가 상대적으로 높은 북측 해변에서 평균지반고가 낮은 남측 해변으로 되돌림 양빈(Sand Recycle) 공법을 채택하고, 일부 부족분은 재해완충지대 축조를 위한 기초준설 모래를 유용하는 것으로 계획

군부대 사석호안보수(콘크리트경사포장)

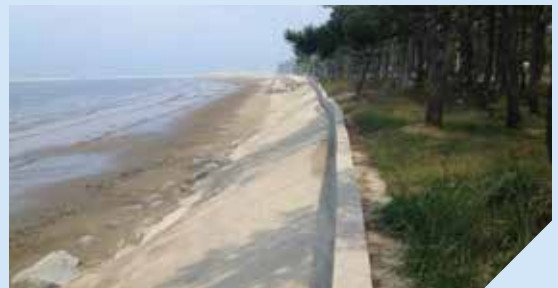
콘크리트 구조물

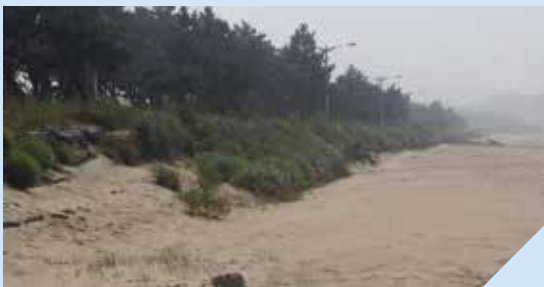
연 상태의 해안으로 해리천으로 부터의 토사공급이 활발하여 연안사주가 넓게 분포하고 있었으나, 2002년 해수욕장 남측 하구에 제방과 전라북도 수산시험연구소가 사구지대에 호안과 해안도로가 건설되어 1893년에 비해 배후지 잠식면적이 40,568㎡ 이고, 잠식 폭이 21.5m로 배후지 안선이 전진하였다. 2007년에는 북쪽에 선착장, 남쪽에는 제방 및 배수구가 추가 건설되어 2002년에 비해 배후지 잠식면적 5,762㎡, 잠식폭 3.0m로 나타났다(2011년 연안침식모니터링). 현장답사 결과 안정적인 해빈을 유지하고 있으나, 북측 직립호안 일부구간에서 붕괴가 발생하였고, 남측 구간에서 침식이 진행되었으며, 직립호안 붕괴구간이 방치되어 추가 붕괴가 우려된다. [그림11]

해수욕장 진입로 남측

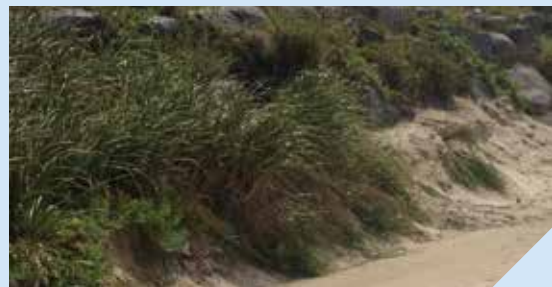
남측 진입로
