여객선 세월호의 전복 요인 분석

김정창 · 강일권* · 함상준¹ · 박치완¹

Analysis the factors on the capsizing of passenger vessel Sewol

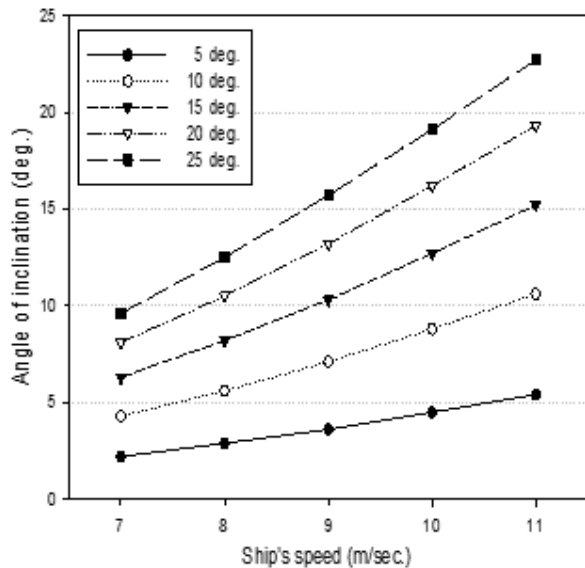
Fig. 3. Angle of inclination outside due to the ship's speed and rudder angle.

Fig. 3은 타각과 선속에 따른 선회시 외방 경사각을 나타낸 것이다. 사고 당시 전타각은 5°~10° 정도로 짐작되나, 명확하지 않아 5°~25°를 취했고, 선속은 17.5 kt (9 m/sec.)였으므로, 그 범위를 7~9 m/sec.로 취하였다. 단, BM 은 이 선박의 형태가 상선(箱船)과 세모꼴의 중간으로 생각하여 $\frac{B^2}{9d}$ 로 계산하면, 8.8 m이다.

이 그림에서 보는 바와 같이 타각이 클수록, 선속이 빠를수록 외방 경사각과 그 증가 폭이 커진다. 타각 5°와 15° 사이는 다른 타각에 비하여 횡경사각의 변동 폭이 크며, 특히 5°와 10° 사이에서 심하다. 그것은 선회반경의 차이에 기인하는 것으로 보인다. 즉, 타각 5°와 10°의 선회반경은 641 m의 차이가 있으며, 10°와 15°의 선회반경의 차이는 209 m로, 타각이 커질수록 선회반경의 차이가 줄어들기 때문이다.

세월호가 병풍도 북동 3.1 마일 해상에서 우선회시 속력 9.0m/sec.일 때, 타각을 5°를 사용했다면 외방 경사각이 3.6°일 것이나, 타각을 10°, 15°를 사용했다면 외방 경사각은 각각 7.1°, 10.3°가 된다. 따라서 이 구간에서는 타각을 5° 더 사용할 때 마다 외방 경사각은 거의 2배씩 증가하므로, 전타 선회 시 타각의 사용에 보다 신중을 기해야 한다.

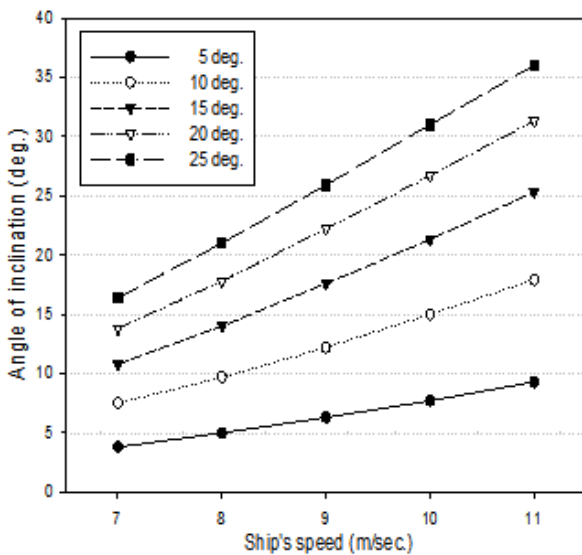
Fig. 4. Angle of inclination due to the surface effect of ballast water.

Fig. 4는 세월호가 전타 선회중 선박평형수에 의해 $G_1 M$ 이 0.49 m로 감소된 상황에서의 외방 경사각을 다시 그린 것이다.

이 그림에서 보는 바와 같이 속력 9.0m/sec., 타각 5°에서 외방 경사각은 6.3°이고, 타각 10°와 15°에서 외방 경사각은 각각 12.2°와 17.6°가 되었다. 이것은 자유수에 의해 외방 경사각이 각각 3.6°에서 6.3°, 7.1°에서 12.2°, 10.3°에서 17.6°가 된 것으로, 외방 경사각이 1.7~1.8배 증가한 것이다. 따라서 자유수의 영향이 얼마나 큰지를 알 수 있다.

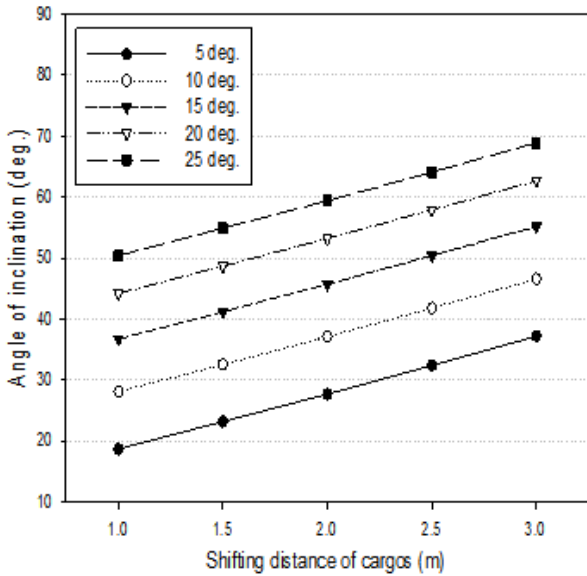
Fig. 5. Cumulative inclination angle due to the shifting cargos, effect of free waters, rudder angle in turning in speed 9 m/sec..

Fig. 5는 화물의 이동에 따른 횡경사각을 계산하고, 여기에 선회시 타각에 따른 경사각과 자유수의 효과에 따른 경사각을 더하여 전체의 횡경사각을 나타낸 것이다. 선속은 전타 선회시의 속력인 9m/sec로 한정하였다.

이 그림에서 보는 바와 같이 속력 9.0m/sec.에서 타각을 10° 사용하고, 화물이 2 m 이동했다면, 누적 횡경사각은 37.1°이다. 또한 타각 15° 사용 시, 화물이 2 m 이동했을 때, 누적 횡경사각은 45.7°이다.

여기서는 전체 화물의 1/3이 이동했을 때를 가정했고, 실제 상황은 추정하기가 쉽지 않으나, 이 정도의 대각도 횡경사는 여객선인 세월호의 안전에 치명적으로 작용했을 가능성이 매우 크다.

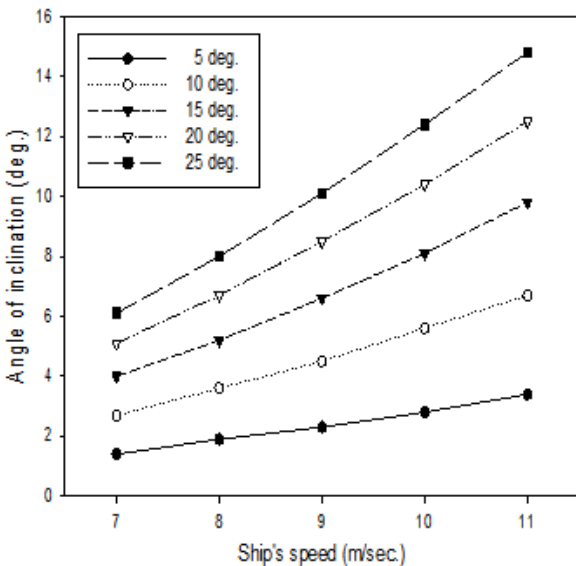
Fig. 6. Inclination angle according to the rudder angle at full load of No.3 ballast water tank additionally.

Fig. 6은 3번 탱크에 선박평형수를 만재했을 때(432 ton)의 횡경사각을 나타낸 것이다. 이 때는 무게 중심이 0.4 m 하강하며, 따라서 G_1M 이 1.2 m가 된다.

이 그림에서 보는 바와 같이 선속 9 m/sec.에서 타를 5°, 10° 그리고 15°를 사용했을 때 횡경사각은 각각 2.3°, 4.5°, 6.6°이다. 타를 25° 사용했다고 해도 횡경사각은 10.1°이다. 이 정도의 횡경사는 선박 안전에 큰 문제를 일으키지 않는다. 따라서 선박평형수를 3번 탱크에 추가로 만재하고, 그 무게만큼 일반화물을 덜 실은 상태에서 운항했다면 위험 상황으로 확대되지는 않았을 것이다.

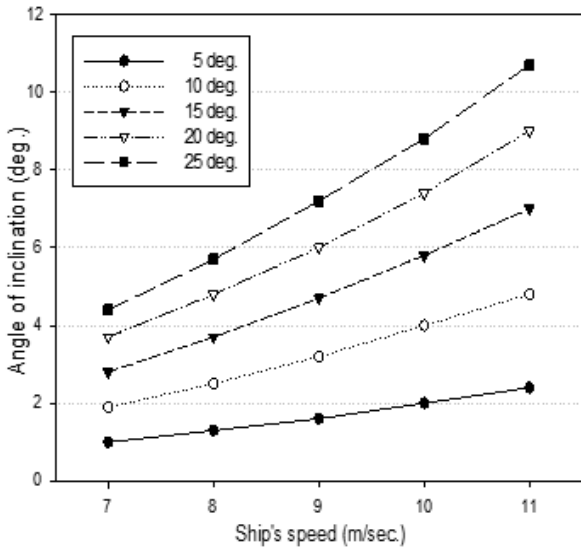
Fig. 7. Inclination angle according to the rudder angle at full load of No.3 ballast water and after peak tank additionally.

Fig. 7은 3번 탱크와 선미 탱크를 만재했을 때의 횡경사각을 나타낸 것이다.

이 그림에서 보는 바와 같이 선속 9 m/sec.에서 타를 5°, 10° 그리고 15°를 사용했을 때 횡경사각은 각각 1.6°, 3.2°, 4.7°이다. 타를 25° 사용하여도 횡경사는 7.2°에 불과하다. 이 때는 매우 안정된 상태로 선박 안전에 전혀 문제가 없다. 따라서 선박평형수를 3번과 선미 탱크에 추가하고, 그 무게만큼 일반화물을 덜 실은 상태에 운항했다면 전복의 위험 상황은 전혀 없었을 것이다.

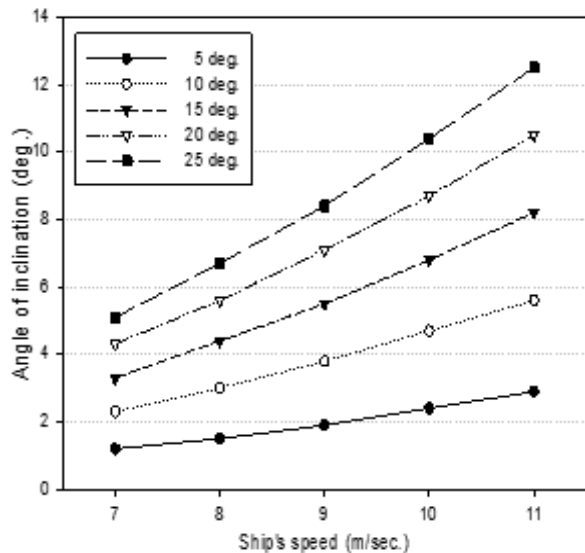
Fig. 8. Inclination angle according to the rudder angle at full load of No.3 and No.6 ballast water tank additionally.

Fig. 8은 3번 탱크와 6번 탱크를 만재했을 때의 횡경사각을 나타낸 것이다.

이 그림에서 보는 바와 같이 선속 9 m/sec.에서 타를 5°, 10° 그리고 15°를 사용했을 때 횡경사각은 각각 1.9°, 3.8° 그리고 5.5°이다.

타를 25° 사용하더라도 횡경사는 8.4°이며, 이 정도의 횡경사는 선박 안전에 별 문제를 일으키지 않는다. 따라서 선박평형수를 3번과 6번 탱크에 추가로 만재하여 운항했다면 위험 상황은 없었을 것이다.

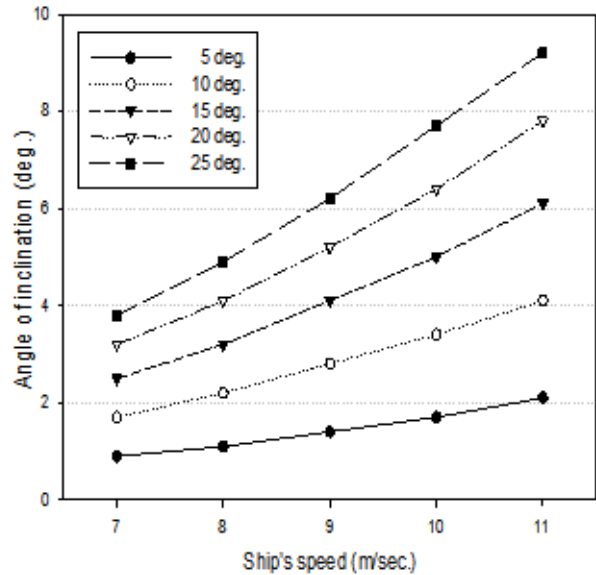
Fig. 9. Inclination angle according to the rudder angle at loading condition required by K.R register on the ballast water and cargos.

Fig. 9는 선급의 권장량에 맞게 화물과 선박평형수를 선적했을 경우의 횡경사각을 나타낸 것이다.

이 그림에서 보는 바와 같이 선속 9 m/sec.에서 타를 5°, 10° 그리고 15°를 사용했을 때 횡경사각은 각각 1.4°, 2.8° 그리고 4.1°이다. 혹시 타를 35°를 사용했다고 해도 횡경사각은 7.6°였다. 이 정도의 횡경사는 극히 안정된 선박에서의 수치이다. 따라서 규정에 맞추어 운항했다면 타를 대각도로 사용했어도 전혀 문제가 없었을 것이다.

정상적인 선박은 전속으로 항해하면서 전전타를 했을 때 전복되지 않아야 하는 것이다. Fig. 9를 보면, 세월호의 전복 원인은 조류가 강한 해역에서 대각도 타각 혹은 미숙한 타를 사용해서가 아니라, 복원성의 부족 문제라는 것을 알 수 있다.
