제501오룡호 전복사고의 역학적 요인 분석

Analysis the dynamic factors on the capsizing of O-Ryong 501

A tragic disaster happened by capsizing O-Ryong 501 trawler at Western Bering Sea in 1st, Dec. 2014. The disaster was caused by the severe weather and the long deferred escape from the storm in fully developed high sea. Lots of sea water from poop deck rushed into the fish ponder with fishes all together after hauling net and then remove the fishes from codend. The vessel became to incline to the one side caused by the weight and the free surface effect of flood sea waters and fishes at initial stage. In spite of crews all effort to discharge the waters, but the work was not achieved successfully. For the worse thing, the order of abandon ship was issued too late. After all, the ship capsized and sank, then almost crews became to the victims of the casualty including captain. In this paper, author carried out restrictively the calculation of dynamic factors influenced on the disaster including the weather condition and effects of the flood sea waters, and found out that the most important causes of the disaster were the decrease of stabilities, *GM* was decreased from 0.9m to 0.08 m, and the high

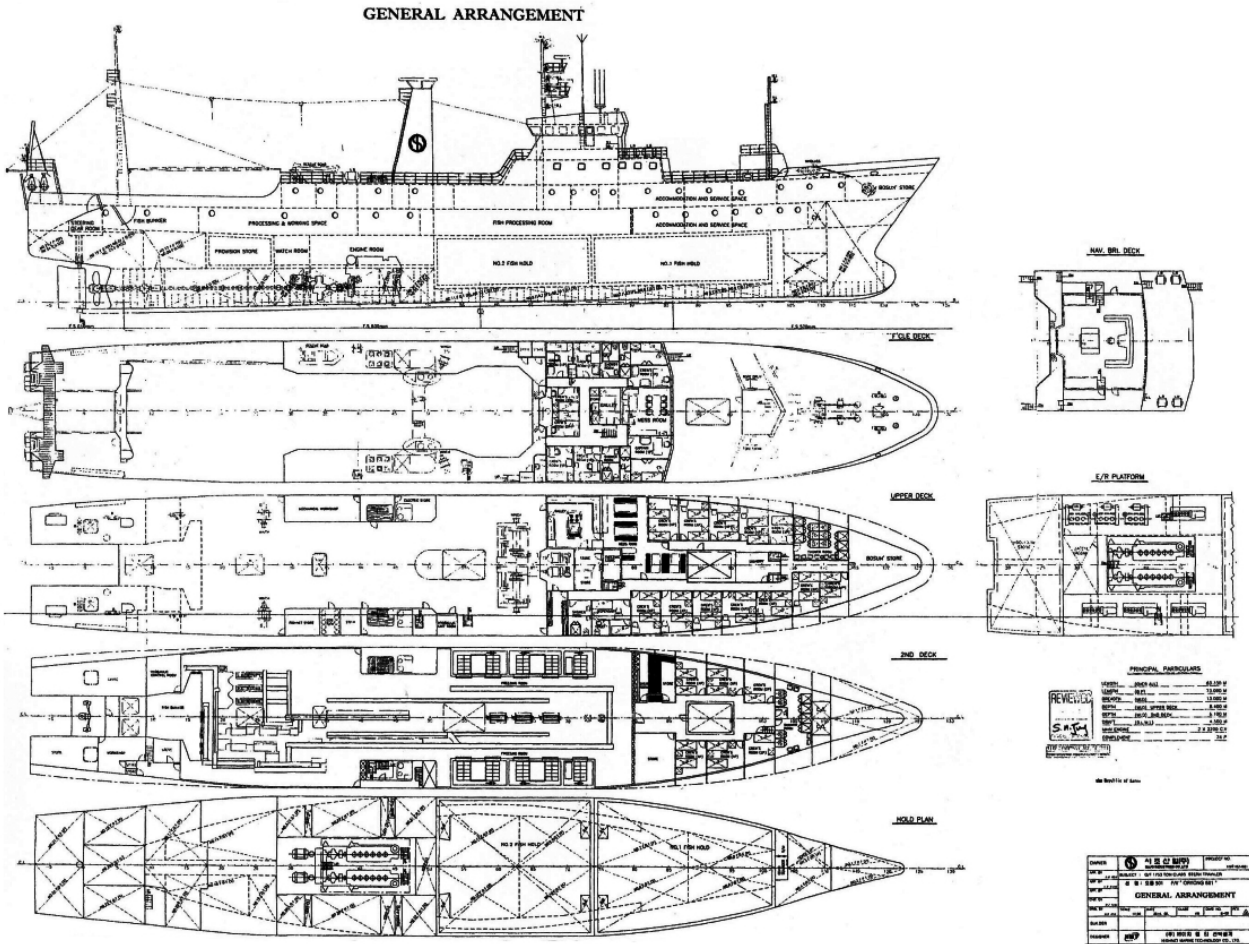
Fig. 1. General Arrangement of O-Ryong 501.

오룡호는 스페인에서 건조된 선미식 트롤선으로서, 이 그림에서 보는 바와 같이 상갑판의 중앙에는 윈치가 있고, fish ponder의 hatch way와 slip way가 선미쪽에 배치되어 있다. 양망시 어획물은 slip way를 통해 올려져, 바로 앞쪽에 있는 hatch way를 열어 fish ponder로 쏟아 넣게 되어 있다.

제2갑판에는 중앙에 처리실이 있고, 처리실의 중간에는 좌우로 급냉실과 전기실이 있으며, fish ponder와 타기실이 선미쪽으로 배치되어 있다.

탱크갑판에는 선수로부터 1번과 2번 어창, 기관실, 기관 감시실, 식료품 창고, F.O tanker가 좌우현에 각각 3개씩 배치되어 있다. 당시 총 315 ton의 냉동 어류가 1번과 2번 어창에 균등하게 적재되어 있었고, 연료유는 613 ton이 선적되어 있었다.

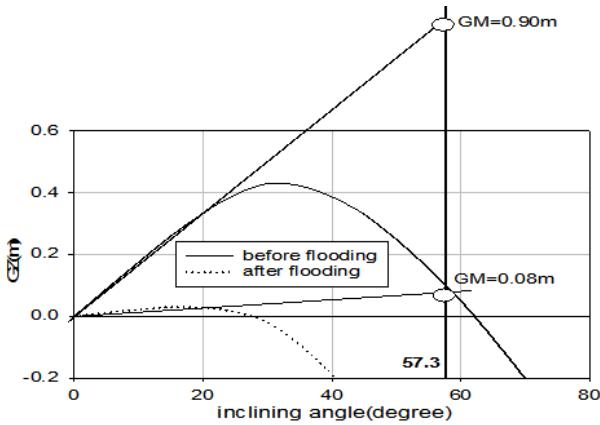
Fig. 2. GZ curves for O-Ryong 501 comparing with initial and after flooding stage.

Fig. 2는 침수 전·후의 오룡호의 GZ 곡선도이며, GZ 곡선 중 실선은 침수 전의 것이고, 점선은 침수 후의 것이다.

이 그림에서 보는 바와 같이 침수 전의 복원성 범위, 최대 GZ 값과 그 값이 나타나는 경사각도, 메타센터

높이는 각각 70°, 0.43 m, 31°, 0.9 m이나, 침수 후에는 각각 27.0°, 0.03 m, 18°, 0.08 m가 되었다.

복원성 범위는 2.6배 감소하였고, 최대 GZ 값은 무려 14배 이상 감소하였으며, GZ 값이 나타나는 경사각도는 13°가 줄었고, 메타센터 높이는 거의 0에 가까워 졌다. 이와 같이 침수 후의 정적복원력의 수치들은 너무나 적어, 오룡호는 이 때 이미 복원성을 거의 상실했다고 판단된다.
