대전상관기에서 복층패턴 문제의 해결에 관한 연구

A Study on Solving of Double-layer Pattern Problem in Daejeon Correlator

Keywords : *Double-layer Pattern, Data Serialize Memory Map, Daejeon Correlator*

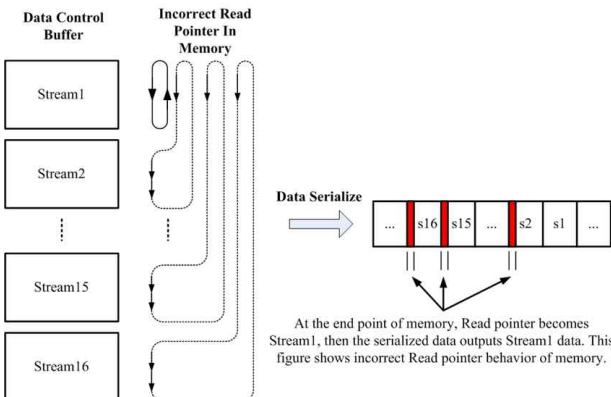
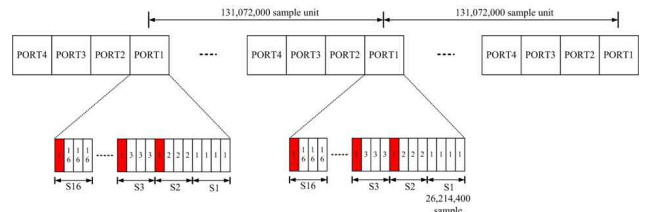
그림 4. 기존 펌웨어의 데이터 직렬화 방법 (오류)
Fig. 4. Data serialize method of original firmware(Error)

VCS 안테나 유닛에는 프로그래밍을 통한 FPGA 펌웨어(Firmware)로 데이터 직렬화가 구현되어 있다. FPGA에서 메모리상의 읽기 포인터(Read pointer) 조작 부분에서 각 스트림의 선두를 가리켜야 할 순간에 첫 스트림의 선두를 가리키는 코딩으로 인하여, 1번 스트림 이외의 모든 스트림의 선두에 1번 스트림의 데이터가 들어가는 비정상적인 상황이 발생하게 되었다. 따라서 1번 스트림에 비해 입력 파워 차이가 큰 스트림에서는 혼입된 1번 스트림의 데이터의 영향으로 상관출력에서 주기적으로 다른 파워가 출력되어 복층패턴으로 나타나게 된 것이다. 그림 4는 16 스트림 구조를 갖는 C5 상관모드에서의 복층 패턴의 원인을 나타낸 것이다.

그림 4(b)에 나타난 것과 같이 메모리 읽기 오류에 따라서 스트림 1을 출력하게 되는 최대 샘플 수는 약 6.4Msample이다. 그림 4(b)에서 데이터 직렬화의 메모리 읽기 오류는 입력 파워의 차이와 각 스트림의 지연설정이 다른 경우 메모리 읽기 오류 장소가 변한다.

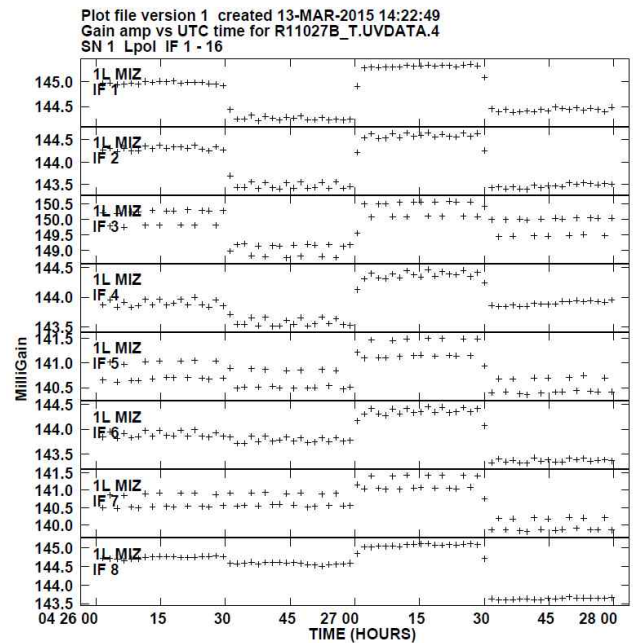
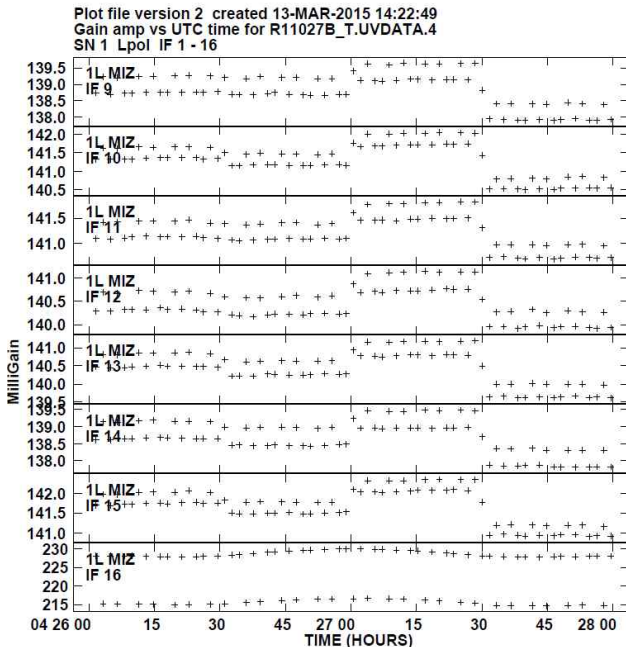
그림 5. 데이터 직렬화 메모리 조작 오류에 따른 상관결과
Fig. 5. Correlation result according to the memory reading pointer error of data serialize

그림 5는 그림 4에 나타난 데이터 직렬화의 메모리 읽기 오류를 가진 펌웨어로 상관처리를 수행한 결과이다. 그림 5에는 모두 16개의 스트림을 나타내었으며, 스트림 1, 2, 4, 6, 8을 제외한 나머지 스트림들에서 특정 패턴을 갖는 복층패턴을 나타나고 있는 것을 알 수 있다. 복층패턴이 나타나지 않은 스트림은 복층패턴이 나타나는 스트림에 비해 상대적으로 입력 파워가 낮아서 잡음에 숨겨져 있는 경우로 사료된다. 스트림 별로 입력 파워에 차이가 나는 것은 관측대역을 디지털 필터링을 통하여 16개 대역으로 분할하였기 때문이다. 따라서 상대적으로 강한 입력 파워인 경우 복층패턴이 구분되는 것을 확인할 수 있다.

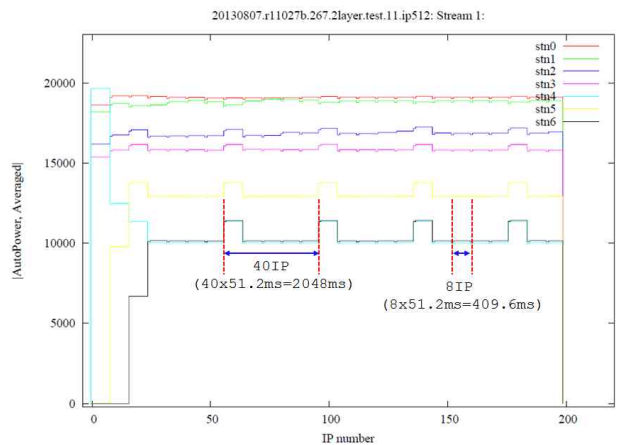
그림 6. VCS 안테나 유닛의 스트림 별 입력 파워 예
Fig. 6. Example of input power according to the stream of VCS antenna unit

II 장에서 소개한 복층패턴의 문제에 대해 VCS 안테나 유닛에 입력되는 관측데이터의 스트림 별 입력 파워를 우선 조사하였다. 그림 6은 VCS 안테나 유닛에서 스트림 별 입력 파워의 예를 나타낸 것이다. 입력 스트림 별 파워가 다른 것은 512 MHz 관측대역에 대해 디지털 필터를 통하여 256 MHz 대역을 추출한다. 상관모드 C5(16MHz BW x 16streams)인 경우 256 MHz 대역을 다시 16개의 대역으로 분할하여 필터링을 하기 때문에 16개 대역중 시작 부분과 끝 부분은 입력 파워가 다른 관측대역에 비하여 상대적으로 낮은 것이다. 관측 천체 중에 퀘이사와 같이 천체가 세기가 큰 경우 앞에서 설명한 관측 대역별 시작과 끝의 경우가 상대적으로 입력 파워가 낮으나 대부분의 천체는 매우 미약한 신호이므로 입력 파워가 앞에서 설명한 것과 같은 구성을 갖지는 않는다. 그림 6의 경우도 입력 파워가 스트림 별로 시작과 끝이 낮은 구성은 보이지 않는다.

그림 6에 나타난 것과 같이 입력 데이터를 조사한 결과 특정 패턴이 스트림 별로 출력되고 있는 것을 알 수 있다. 이 특정 패턴은 상관적분시간에 따라서 패턴이 달라지는 것이 실험으로 확인하였다. 따라서 상관적분시간과 관련이 있는 메모리 관리 부분에 문제가 있을 것으로 판단되어 제작사와 협의하여 상관데이터를 입력부분에서 각 모듈별로 메모리 관리 영역을 조사하였으며, VCS를 구성하는 각 시

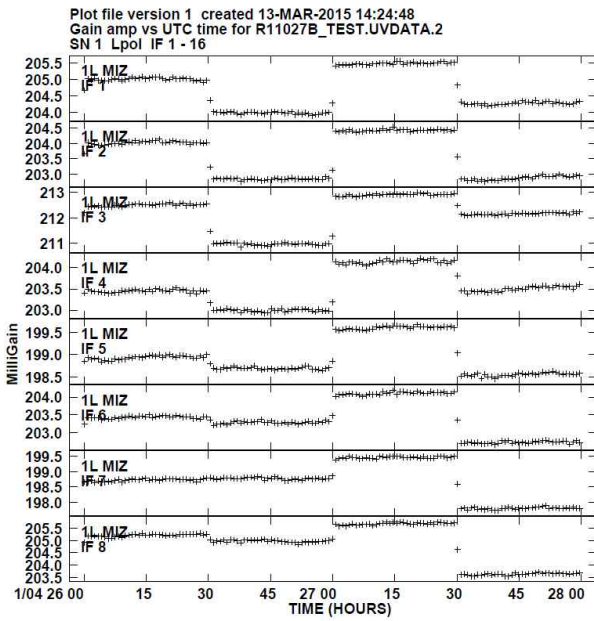
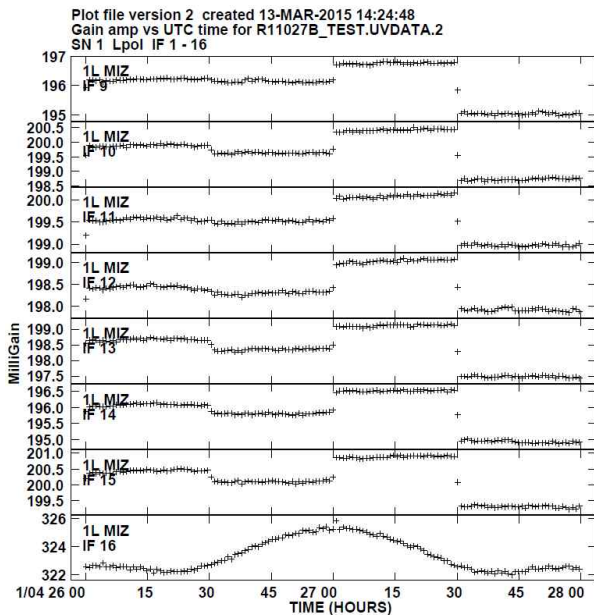
그림 8. 데이터 직렬화 메모리 조작 오류를 해결한 후의 상관시험결과

그림 8은 VCS 안테나 유닛의 데이터 직렬화 모듈에서 메모리 조작 오류인 읽기 포인터 오류를 수정한 후 상관시험 결과를 나타낸 것이다. 그림 5의 메모리 조작 오류가 있는 경우와 비교하여 각 스트림에 나타나던 복층 패턴이 사라진 것을 확인할 수 있으며, 전체적으로 이득 진폭(Gain amplitude)은 메모리 오류 전보다 약 40~100 정도 이상 상승

이상의 시험결과를 통하여 대전상관기의 VCS에서 발생한 복층패턴의 원인이 된 데이터 직렬화 메모리 읽기 포인터 오류가 해결되어 VLBI 관측데이터에 대해 소프트웨어 상관기와 비교결과에 대해 3% 정도의 천체신호 진폭이득 감소에 대한 영향이 해결된 것으로 판단된다.

3.1절에서 기술한 것과 같이 VCS에서 나타난 복층패턴의 원인인 데이터 직렬화 메모리 읽기 포인터 오류를 해결한 후 시스템의 정상적인 동작여부를 확인하기 위해 관측시험 데이터를 대상으로 상관처리를 수행하였으며, 그 결과를 그림 8에 나타내었다.
