고출력 CW 레이저에 의한 CMOS 영상 센서의 손상 분석[§]

High-Power Continuous-Wave Laser-Induced Damage to Complementary Metal-Oxide Semiconductor Image Sensor

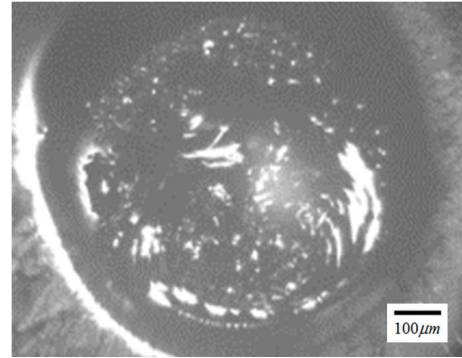
Fig. 5 The OM($\times 150$) image of morphological damage of CMOS Sensor

해 광학현미경 ($\times 150$)을 사용하였다. Fig. 5 는 광학현미경으로 촬영한 센서 표면의 이미지이다. Pin-hole의 직경과 동일한 1 mm 직경의 원형 형태로 손상이 나타났다. Fig. 6 은 레이저 세기(irradiance, W/cm^2)와 조사시간(s)에 따른 형상학적 손상을 그래프로 나타낸 것이다. 레이저 세기는 상대적인 값으로 변환하였다. 이를 통해 레이저 세기와 조사시간에 따른 영상센서의 형상학적 LIDT(Laser-induced damage threshold)를 얻을 수 있었고, LIDT로 표시된 붉은 선 이하에서는 어떠한 손상도 나타나지 않았다.

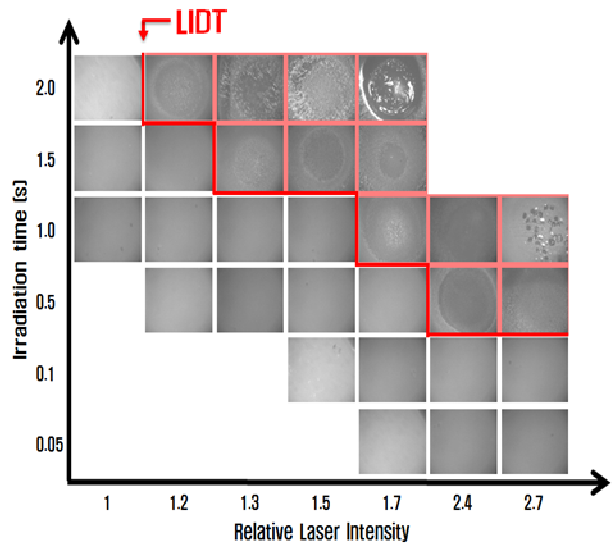
Fig. 6 The damage threshold of morphological damages

한편 Fig. 6 과 Fig. 8 의 결과를 비교해보면 LIDT 의 경계가 일치함을 알 수 있는데, 이는 표면 손상이 영상 품질의 저하에 직결됨을 의미한다. 그리고 LIDT 는 사선방향으로 나타나는데 이는 레이저 세기(irradiance, W/cm²)와 조사시간이 모두 손상에 영향을 미친다는 것을 의미한다. Fig. 9 는 레이저 세기와 조사시간의 곱, 즉 조사된 레이저의 단위면적당 총 에너지(fluence)에 따른 손상의 종류

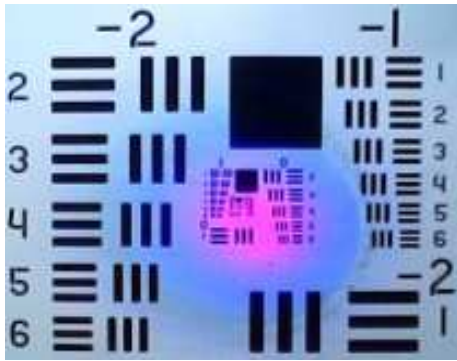
Fig. 7 Image quality of CMOS image sensor (Test target: USAF 1951)

센서 표면의 손상이 영상 품질에 미치는 영향을 알아보기 위해 레이저를 조사한 센서를 광학계 (렌즈 및 필터)와 결합한 뒤, Fig. 7 과 같은 USAF1951 Test target 을 촬영한 이미지를 출력하였다. 그 결과, Fig. 8 에 나타낸 바와 같이 손상을 입지 않은 센서, 색상이 손상된 센서와 작동 불능 상태의 센서로 분류 되었다.

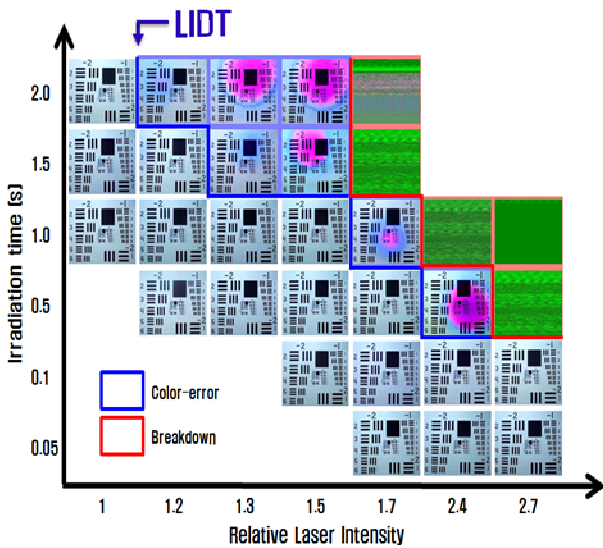
Fig. 8 The damage threshold of image quality

흡수율이 가장 높고, 그 다음으로 Red 필터의 흡수율이 높다. 따라서 Blue 필터가 먼저 손상되고, 필터의 기능을 상실하여 모든 파장의 빛을 통과시킴으로써 포토다이오드의 신호 출력이 증가하게 된다. 결과적으로 이 픽셀은 상대적으로 Blue 색상이 강한 것으로 인식한다. 따라서 Blue 계열의 색상손상이 가장 먼저 나타나는 것을 확인할 수 있다. 그리고 더 많은 에너지가 입사되면 Blue 필터에 이어 근적외선대역의 흡수율이 높은 Red 필터가 손상되고 결과적으로 Blue 계열과 Red 계열 색상이 동시에 강조되어 보라색 계열의 손상이 나타나게 된다. 본 논문에서는 이와 같은 원리로 영상 품질이 저하되는 현상을 Color-error(색상 손상)로 정의 하였다. 색상 손상의 경우 컬러 필터만 손상되었기 때문에, 사물의 구분은 가능한 상태이다. Fig. 8 에서 LIDT 로 표시된 파란 선이 Color-error 가 나타나기 시작하는 경계이다.

색상 손상을 받은 센서에 비해 조사시간과 조사량을 더 증가시키면 Fig. 8 의 붉은 선에 해당하는 작동 불능(Breakdown) 상태가 된다. 이 경우는 레이저 빔이 포토다이오드 및 배선부까지 손상시켰을 때 발생하는 현상으로서 영상을 얻을 수 없다.

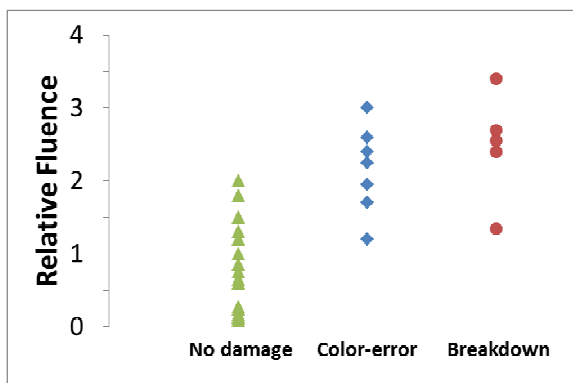
Fig. 9 The damage level of image quality in fluence

를 분류한 것이다. 전반적으로 총 에너지가 증가할수록 심각한 손상이 나타난다고는 할 수 있으나, 총 에너지가 같을 때에도 다른 종류의 손상이 나타나는 것을 알 수 있다. 이를 명확히 하기 위하여 Fig. 10 과 같이 Fig. 8 의 각 경우에 해당하는 상대적인 fluence 값을 구하여 비교하였다. 그 결과, 동일한 fluence 에서도 레이저 세기가 큰 경우에 더 심각한 손상이 발생함을 보여준다. 이는 CMOS 영상 센서의 손상이 레이저의 조사시간보다 레이저 세기에 더 치명적인 영향을 받는 것을 의미한다.
