태양광발전시스템 고장과 민원 발생 유형

강기환
한국에너지기술연구원
태양광연구실
책임연구원

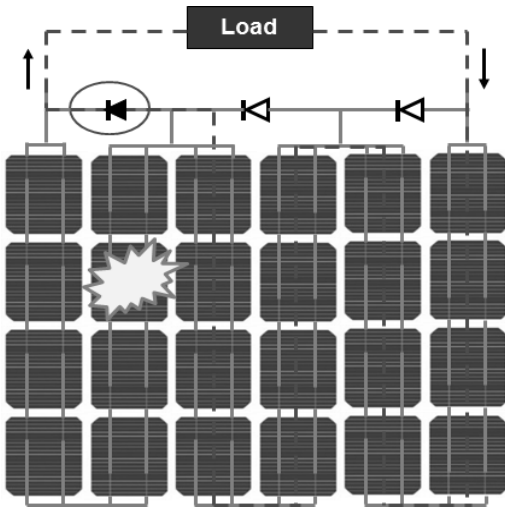
그림 4. 바이패스 다이오드 고장 사례

그러나 육안상으로 극히 정상적인 태양광모듈의 발전 성능이 초기 정격출력 값의 2/3 밖에 나오지 않는다면 이것은 태양광모듈의 고장으로 진단할 수 있다.

그 예로 태양광모듈 후면 단자박스(Junction Box) 내부에는 바이패스 다이오드가 연결되어 있는데, 이 바이패스 다이오드가 고장이 나게 되면, 태양광모듈 내부회로 중 일부를 단락시키게 되고, 이때 전류의 흐름이 스트링 태양전

지의 수 만큼 바이패스 된 것으로 이해하면 된다. 어떤 경우는 바이패스 다이오드 고장이 아니더라도 스트링 태양 전지 중 특정 부분이 단락 또는 단선되어 고장 나는 경우도 종종 발생된다.

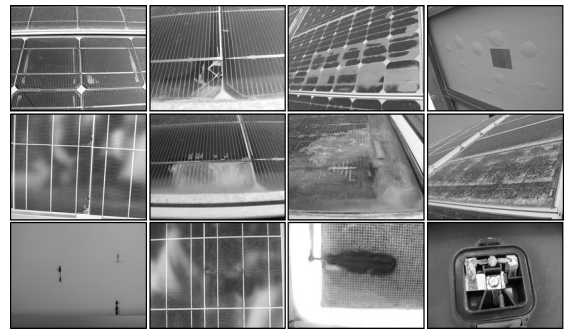
그림 5. 외관상 열화 유형

그림 5는 태양광모듈에서 외관상 많이 나타날 수 있는 열화 유형을 보여주고 있다. 태양광모듈 내부의 황변현상과 백화현상은 일반적으로 라미네이션 공정에서의 문제로, 황변현상의 경우 충전재의 젤화 공정조건이 제대로 안정화되지 않았을 경우에 발생된다고 보고되고 있으며, 백화현상의 경우 사용재료 또는 공정상 관리문제로 접착력이 저하되어 발생하는 박리현상으로 보고되고 있다. 박리현상이 심각해지면, 태양광모듈 내부에 수분이 침투하여 내부 금속과 전극을 부식시키거나 태양광모듈 내부 회로를

단락시켜 화재가 발생하는 경우도 있다.

또한, 셀 출력 불 균일에 의한 미스매치, 마이크로 크랙, 또는 셀 공정에서의 Edge Isolation 불량 등의 문제로 시스템 발전성능 저하는 물론 Hot Spot에 의한 화재 발생 사례도 발견되고 있다.^[3]

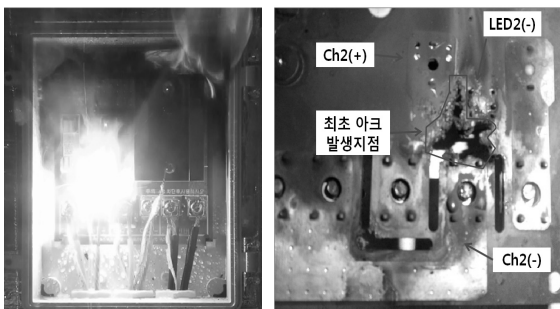
그림 10. 접속함 화재 사례

기존의 태양광 접속함 내부 구성부품은 일반적으로 터미널 단자와 차단기, 퓨즈, 역전류방지 다이오드 등으로 구성되어 있었으나, 화재가 발생한 태양광발전설비에서는 시스템 단자 절감 측면에서 PCB 보드에 퓨즈와, 역전류방지 다이오드, 접속단자 등으로 회로를 구성하여 사용되어 지고 있었다.

따라서, 부산소방안전본부에서는 화재가 발생한 태양광 발전설비를 재현하여 실험을 수행하였으며, 그 결과 접속함 외함 내부로 습기가 침투하여 접속함 내부 PCB 기판표면의 응결현상으로 인해 태양광 어레이에서 인가되는 DC 전원에 의해 아크가 지속적으로 발생되어 접속함 내부

PCB 기판과 외함(ABS재질)이 착화되는 것을 확인하였다.^[9]

또한, 접속함 화재 예방을 위해서는 접속함 설비심사 세부기준에서 제시하는 것처럼 방수·방진시험과 실외 설치시 IP44등급(실내: IP20)을 준용하도록 관리·감독이 이루어져야 할 것이며, 정기적인 점검 뿐 만 아니라 역전류방지 다이오드의 정격전류를 1.3배에서 3배이상으로 변경하고, 접속함의 외함(ABS 수지)은 발화점이 높은 폴리카보네이트를 사용하도록 세부기준을 신설할 필요가 있다고 판단된다.
