## 고온고습 전압인가(Biased HAST) 시험에서 인쇄회로기판의 이온 마이그레이션 불량 메커니즘

허석환<sup>†</sup> · 신안섭 · 함석진  
삼성전기 ACI사업부

### Ion Migration Failure Mechanism for Organic PCB under Biased HAST

Seok-Hwan Huh<sup>†</sup>, An-Seob Shin and Suk-Jin Ham

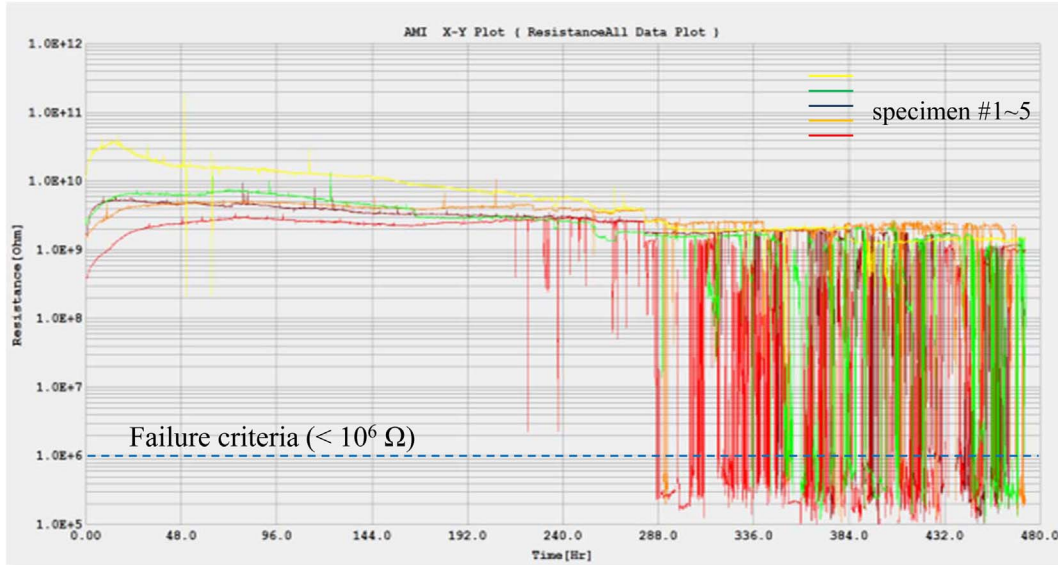
Fig. 2는 130°C/85%RH/3.3V 조건에서 온고습 전압인가 시험(HAST)을 진행하면서 저항 실시간 측정(In-situ measurement)된 결과를 나타냈다. 5개 시편에서의 저항값 측정 결과로써, 200시간 이후 평가에서 저항값의 감소가 순간적으로 발생하여 280시간 이후에서 불량 저항값인 1×10<sup>6</sup> Ω 이하로 저항값이 떨어지는 것을 알 수 있다. 즉, 280시간 이후에서 불량이 발생하였다. 이러한 불량 저항값 결과를 토대로 수명분포를 와이بل 분포로 Fig. 3에 나타내었다. 130°C/85%RH/3.3V 시험조건에서의 형상 모수는 16.0436, 135°C/90%RH/3.3V에서의 형상 모수 7.8316의 수명분포를 나타내었다. 누적고장률 63.2%에 해당되는 척도 모수에 있어서는 130°C/85%RH/3.3V에서 411시간, 135°C/90%RH/3.3V에서 202시간으로 온도/습도 스트레스 가속에 의해 짧아지는 것으로 나타났다. 가속 계수(acceleration factor, AF)를 산출하기 위해서 평균 수명을 이용하는 방법과 IPC-TM650에서 제시하는 Peck 법칙을 이용하는 방법이 있다.<sup>3,8,9)</sup> 먼저 평균 수명을 이용하여 가속 계수를 구하는 방법은 다음과 같은 식으로 표현될 수 있다.

Fig. 2. In-situ resistance plots of each specimen during 130°C/85%RH/3.3 V applied HAST test.

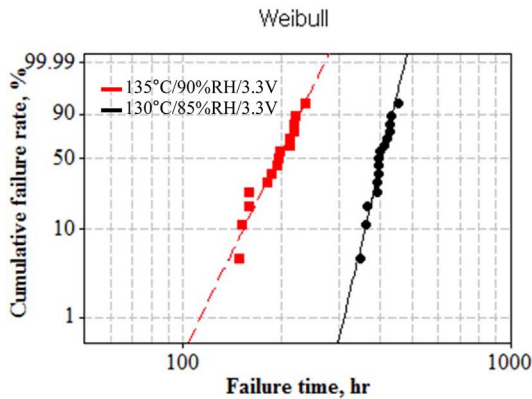
여기서 mean lifetime (test1)은 가속된 test1에서의 시험되는 시간 동안 50% 고장이 발생하는 평균 수명이며, mean lifetime (test2)는 정상조건(test2)에서의 시험되는 시간 동안 50% 고장이 발생하는 평균 수명을 나타낸다. Fig. 3에서의 와이بل 분석에서 구한 130°C/85%RH/3.3V 시험조건에서의 평균 수명은 402.5시간, 135°C/90%RH/3.3V 시험조건에서의 평균 수명은 193.6시간이었다. 결론적으로 가속 계수(AF)는 2.079 값을 나타내었다. 즉, 130°C/85%RH/3.3V 조건 대비 135°C/90%RH/3.3V 조건에 의한 가속은 2.079배임을 알 수 있다. 또 다른 방법인 Peck 법칙을 사용하여 구하는 방법은 다음과 같은 식으로 표현될 수 있다.

Fig. 3. Weibull plots of specimens with 13 μm spacing as a function of biased HAST conditions. Red line and black line represents 135°C/90%RH/3.3V and 130°C/85%RH/3.3V biased HAST condition, respectively.

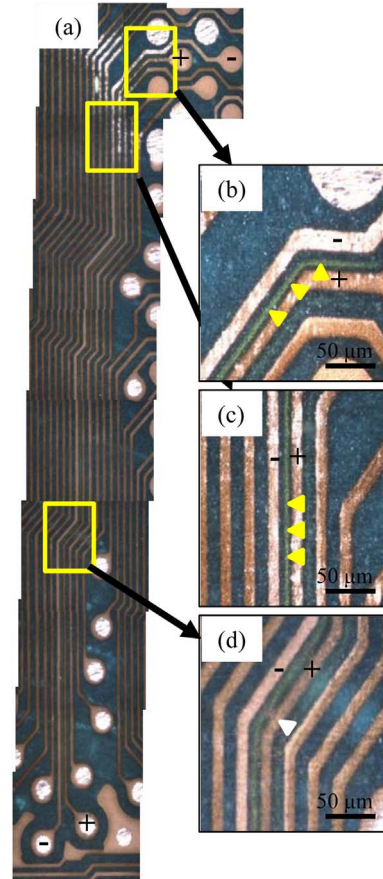
Fig. 4. Plane view optical images of specimen after 130°C/85%RH/3.3V biased HAST test for 278 hrs: (b, c, d) optical images are magnified in (a).

Fig. 4는 130°C/85%RH/3.3V 시험조건으로 278시간 후, 불량 발생한 시편의 평면 광학현미경 사진이다. HAST 시

험 진행한 한 쌍의 전극을 확대한 사진(b, c, d)에서 (+)전극 주위에 노란 삼각형으로 표시한 푸른색의 띠가 균일하게 분포하고 있는 것을 관찰할 수 있으며, Fig. 3(d)에서 흰 삼각형으로 표시한 부분에 수지상(dendrite)으로 (-)전극과 (+)전극의 연결된 부분을 관찰할 수 있다. HAST 시험에서 불량 발생 전과 후의 시편을 비교 분석하기 위하여 130°C/85%RH/3.3V 시험조건인 48시간 경과한 시편과 278시간 경과한 시편의 단면 분석을 진행한 결과를 Fig. 5에 나타내었다. Fig. 5(a)는 단면 광학현미경 사진으로 전압인가 전극

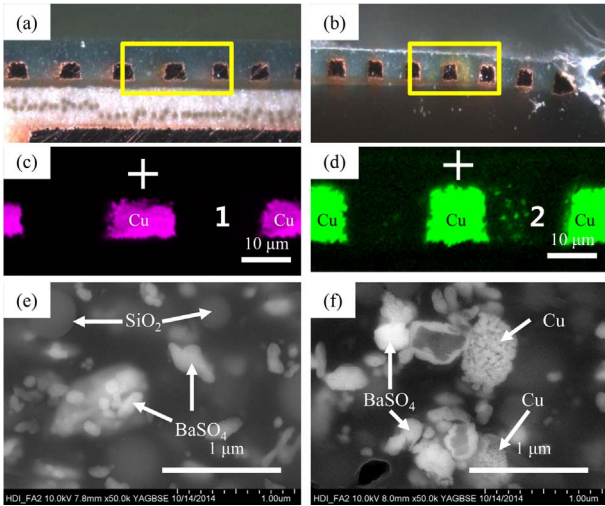
**Fig. 5.** Vertical view optical images (a, b), EDX Cu element mapping images (c, d), and SEM images (e, f) of specimen after 130°C/85%RH/3.3V biased HAST testing for 48 hrs (a, c, e) and 278 hrs (b, d, f): (c, d) are analyzed in rectangular area of (a, b) using EDX. (e, f) are magnified in 1 and 2 area of (c, d).

과 주위 전극과의 차이점은 발견되지 않았으며, Fig. 5(c)는 전압인가 전극에 대한 EDX 분석에 의한 Cu 맵핑 결과를 나타내었다. 전극 주위의 솔더리지스트(에폭시 계열 절연재)에서의 Cu 성분은 검출되지 않았으며, Fig. 5(c)에서 1 부분을 주사전자 현미경(이하 SEM)을 통해 확대한 관찰 사진(Fig. 5(e))에서도 Cu는 미 검출되고 직경 1 μm 이하의 구형(sphere) SiO<sub>2</sub>와 플레이크형(flakes) BaSO<sub>4</sub> 필러(filler)가 관찰되었다. 반면에 278시간 HAST 시험한 시편의 단면 분석 결과에서, Fig. 5(b)의 단면 광학현미경 사진에서는 (+)전극 주위에 노란 띠가 관찰되었으며, Fig. 5(d)의 EDX Cu 맵핑 결과에서는 (+)전극 주위에 Cu 성분이 흩뿌려진 점 형태로 검출되었다. Fig. 5(f)는 (d)의 2 부분을 SEM 확대 사진으로써, BaSO<sub>4</sub> 필러 주위에 1 μm 이하의 다공성 Cu가 관찰되었다. 가속 시험조건에서의 불량 현상 관찰을 위하여 135°C/90%RH/3.3V 시험조건에서 HAST 평가를 211시간 진행한 시편의 광학현미경 사진과 FIB 사진을 Fig. 6에 나타내었다. Fig. 6(a)는 평면 광학현미경 사진으로 Fig. 5와 마찬가지로 (+)전극 주위에 푸른 띠가 형성된 것을 관찰할 수 있다. 단면 관찰을 위하여 FIB 에칭을 통하여 단면 SEM사진을 Fig. 6(b)에 나타내었으며, (-)전극과 (+)전극 사이의 변화를 확인하기 위하여 1, 2, 3 부분의 확대 SEM 관찰을 진행하였다. (+)전극 주위에는 점 형태의 Cu가(노란 화살표) 방사형을 이루고 있는 것이 관찰되었으며, (-)전극 주위에서는 수지상 형태의 Cu가 관찰되었으며, 이는 (+)전극의 Cu와 달리 2 μm 이상의 Cu 덩어리로, 미세 조직에서도 차이가 보였다.

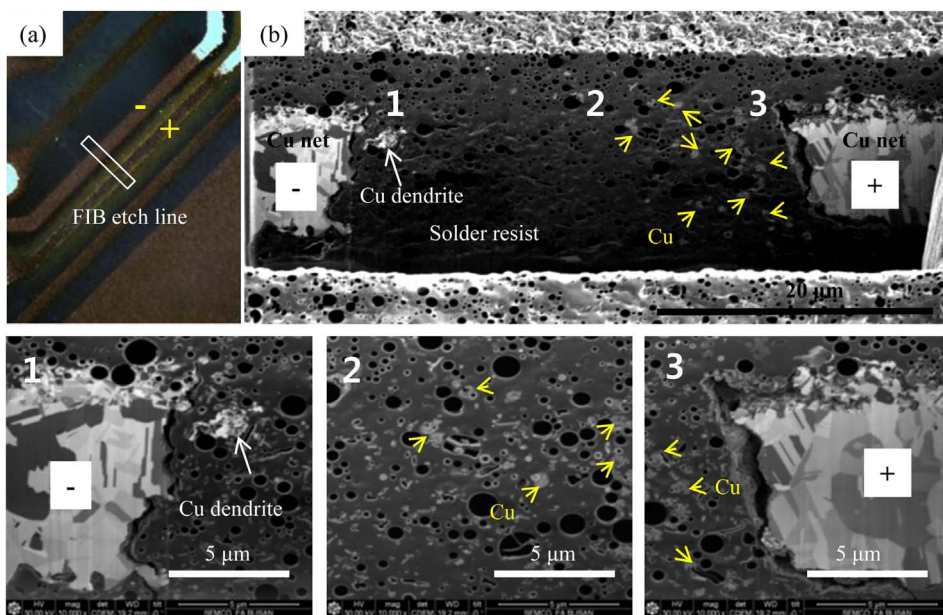
**Fig. 6.** Plane view optical image (a), FIB image (b), and magnified FIB images (1, 2, 3) of specimen with 13 μm spacing after 135°C/90%RH/3.3V biased HAST testing for 211 hrs: White line between two nets (+ and -) in (a) was etched by FIB, and 1, 2, 3 FIB images are magnified in (b).

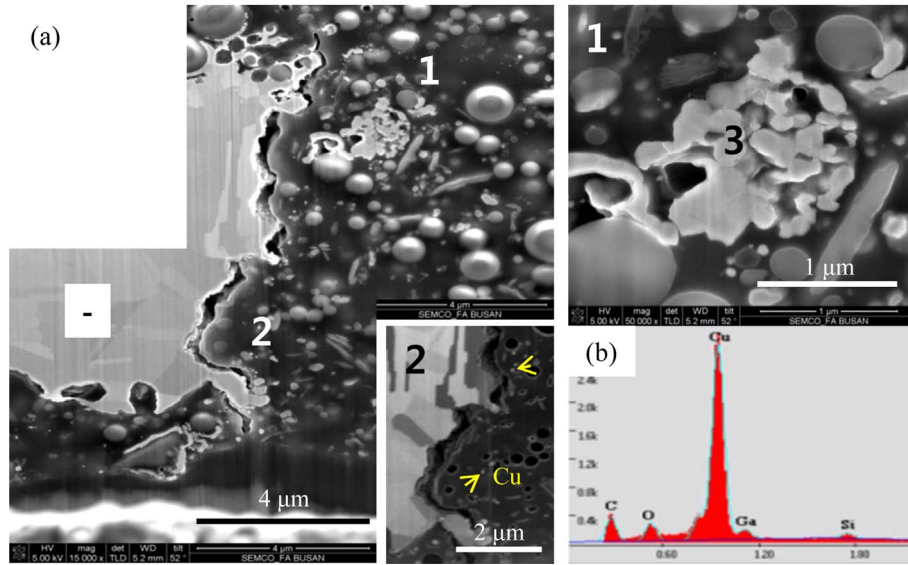
Fig. 7은 (-)전극 주위의 SEM 분석을 추가 진행하였으며, Fig. 7(a)의 1 부분 확대 사진과 EDX 분석 결과(Fig. 7(b))에서는 2 μm 정도의 Cu 덩어리로, 2 부분 확대 사진에서는

**Fig. 7.** Vertical view FIB images (a) are magnified in near cathode in Figure 5 (1): (1, 2) are magnified in (a), and EDX analysis (b) is analyzed in (3).

(-)전극 주위에서도 1 μm 이하의 점 형태 Cu도 검출되었다. 이는 (+)전극의 방사형 Cu 이온(노란 화살표)이 (-)전극까지 이동한 것으로 사료된다. Fig. 8은 (+)전극의 확대 SEM 사진으로, (+)전극 주위로 방사형으로 Cu가 존재하였으며, Fig. 8(a)의 1 부분을 확대하여 형상 및 EDX 분석

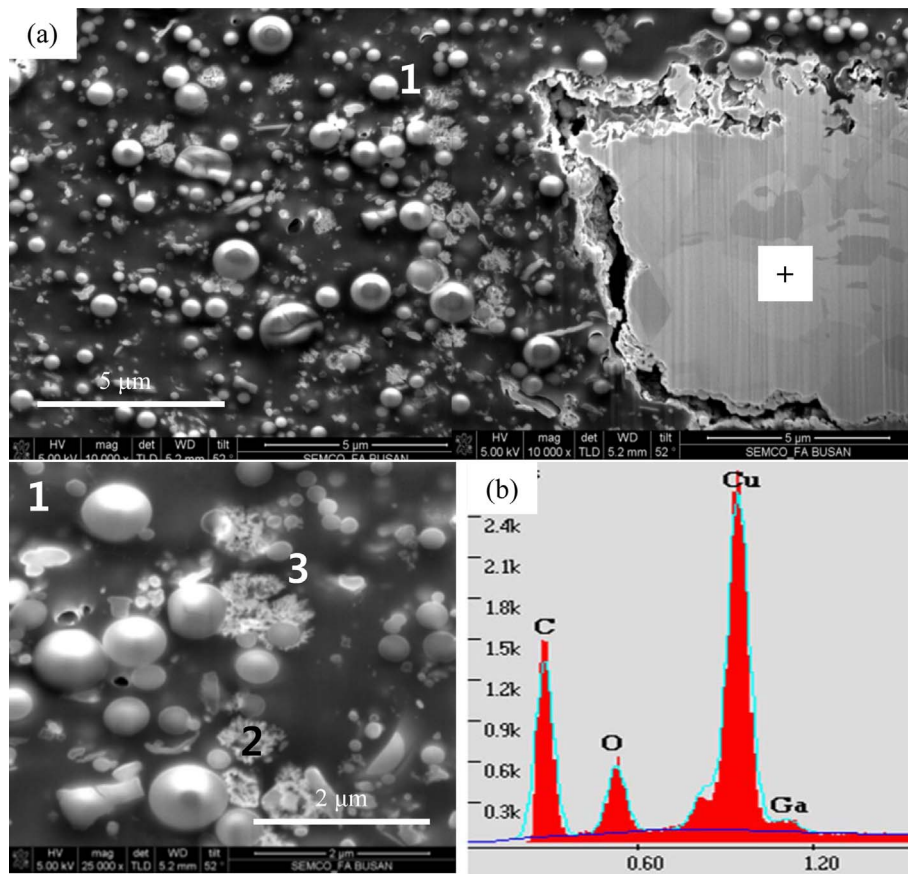
을 진행하였다. 구형의 SiO<sub>2</sub> 필러 주위에 Cu가 존재(2부분)를 확인할 수 있다. 1 부분의 SEM 사진에서 3 부분을 추가 관찰하기 위하여 Fig. 9에 10만배 SEM 사진을 나타내었다. SiO<sub>2</sub> 필러 주위에 Cu가 꽃이 핀 것처럼 퍼 있으며, 이는 콜로이드 형태의 Cu<sub>x</sub>O나 Cu(OH)<sub>2</sub>로 생각되며, Franz 등은

**Fig. 8.** Vertical view FIB images (a) are magnified in near anode in Figure 5 (3): FIB image (1) is magnified in (a), and EDX analysis (b) is analyzed in (2).

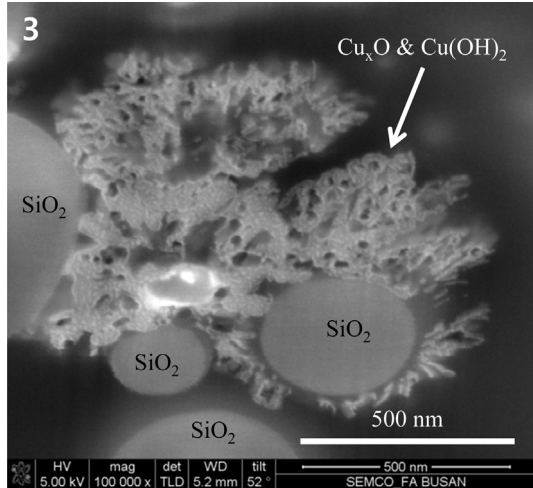
Fig. 9. High resolution SEM image is magnified in Figure 7 (3):  $\text{Cu}_x\text{O}/\text{Cu}(\text{OH})_2$  and  $\text{SiO}_2$  are observed in this image.

폴리머 내에서의 금속확산에서  $\text{Cu}^{2+}$  이온이 이온화된 물 분자와 반응으로 콜로이드 형태의 Cu 산화물이 생성된다고 보고하였다.<sup>12,13)</sup> Fig. 9에서 보면 솔더리지스트가 고온 고습 상태를 유지하면 내부 친수성  $\text{SiO}_2$  필러를 통한  $\text{Cu}^{2+}$  이온 확산이 용이하여 Cu 산화물의 생성도 용이한 것으로 사료된다.<sup>13)</sup>

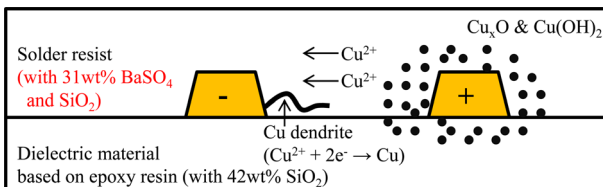
Fig. 10. Schematic of reaction and reaction products for organic printed circuit board during biased HAST test.

Fig. 10은 전압인가 HAST 시험중의 시편에서 발생하는 현상을 모식도로 나타내었다. 다음은 (+)전극과 (-)전극에서의 산화 반응과 환원 반응을 나타내었다.

(+)전극에서 Cu의 산화 반응이 발생하여 Cu 콜로이드 형태의 Cu 산화물이 생성된다. 또 흡습에 의한  $\text{Cu}^{2+}$  이온들은 전기장에 의해 (-)전극으로 이동되어 가고 (-)전극에서 Cu의 환원 반응에 의해 수지상의 Cu 석출물이 생성된다.

이 수지상의 Cu 석출물이 (-)전극과 (+)전극의 전기 도통을 유발하여 불량 발생으로 사료된다.
