# 붕괴비탈면 안정시공 사례 및 안정방안 고찰

한국도로공사  
음성-제천사업단 단장

고속국도 제40호선 충주-제천간 건설공사는 낙후된 충청내륙 북부지역의 교통여건을 개선하고, 영동고속도로에 집중되어 있는 교통량을 분산하는 동서축의 신설 노선으로써 2015년 6월말 개통을 목표로 공사추진에 박차를 가하고 있다. 검토구간은 충주-제천 23.9km 중 제2공구(L=5.82km)에 시공되는 구간으로 산악지역을 통과하며 행정구역으로는 충청북도 충주시 산척면에 위치하고, 교량 5개소(605m), 터널 3개소(3,112m), 꺾기부 7개 구간을 포함한 토공부(2,103m)가 계획·시공되었다(그림 1).

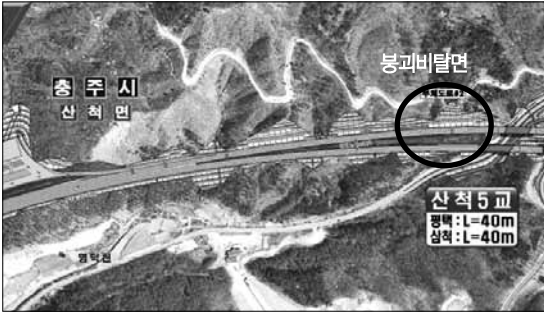
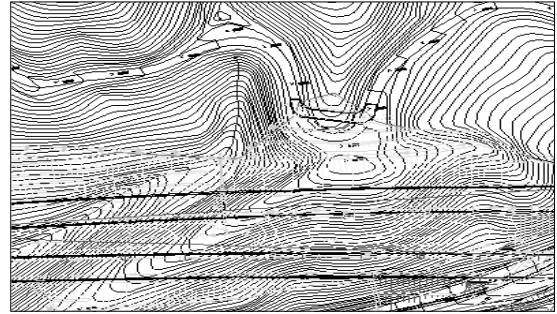
그림 3. 봉괴비탈면 개요

봉괴비탈면은 암종이 편마암류로 다수의 단층 및 단층파쇄대에 의한 절리면이 비탈면 방향에 불리하게 작용하여 봉괴가 발생되었다. 봉괴 규모는 폭40m x 높이35m이며, 파쇄대 및 단층점토층으로 구성되어 점진적으로 확산되는 봉괴(평면 & 썩기파괴)가 발생되었다. 비탈면 최상부에 약 3~4m안쪽까지 비탈면 전체를 가로지르는 인장균열이 발생되어 있고 다수의 단층 파쇄대, 파쇄절리, 20cm두께의 단층점토층, 고각의 수직절리, 인장균열들이 산재하고 있으며 봉괴비탈면 현황사진은 다음 그림 4와 같다.

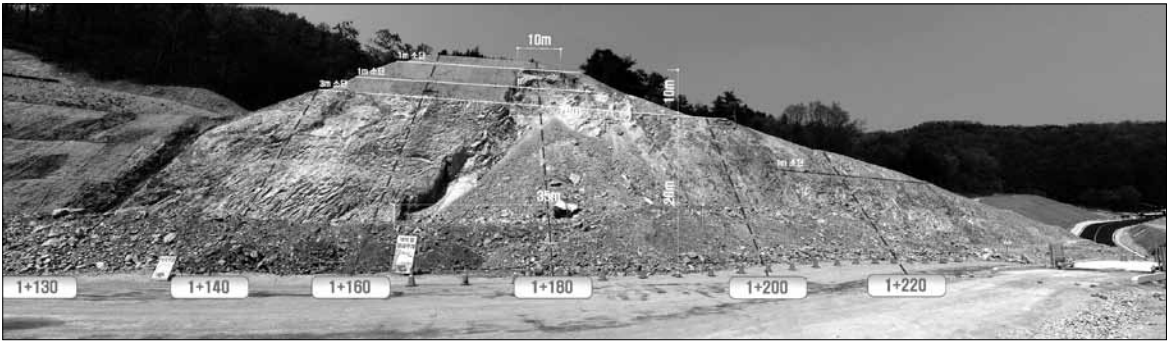
그림 4. 봉괴비탈면 현황사진

현장 조사결과 주 기반암은 편마암이 화강암의 접촉 변성작용에 의해 형성된 것으로 판단되며 단층작용에 의해 단층대를 따라 압쇄암화된 암반으로 절리 및 단층 발달로 세편화되어 낙석이 발생되었다. 절리간격이 5~20cm 정도로 좁고 역경사로 발달한 고각의 수

직 인장절리로 인해 전도파괴가 발생하였으며 단층 및 단층파쇄대 등의 약선이 다수 존재하고 인접한 좁은 간격의 절리들과의 교차로 불안정하며, 노출된 지반의 풍화가 진행되어 장기적인 안정성이 우려되고 자체적인 안정성을 상실한 것으로 조사되었으며 붕괴 비탈면의 상세 현황은 다음 표 3과 같다.

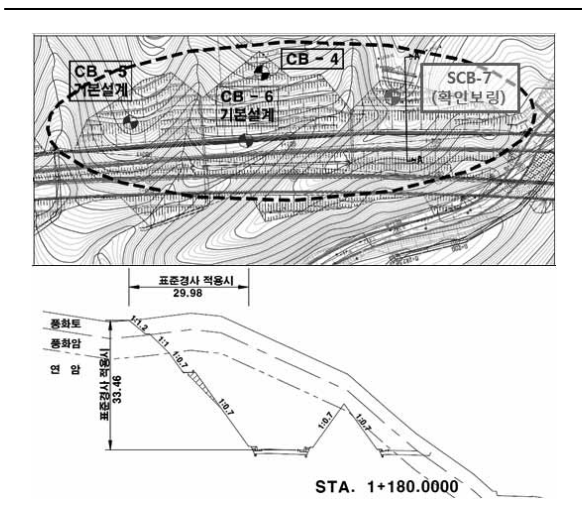
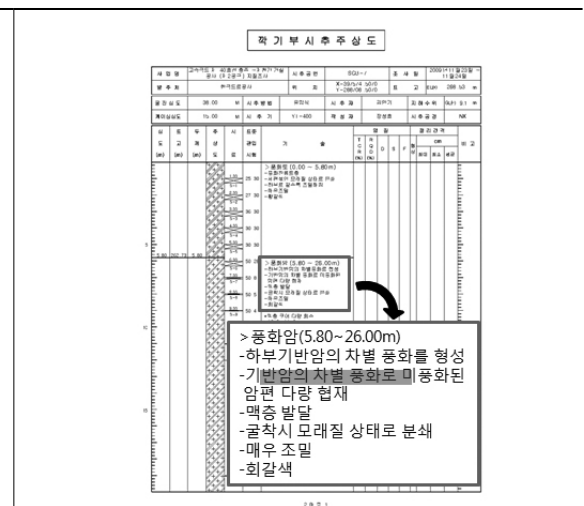
표 1. 시공전 조사(확인보링 SCB-7, 2009년 11월)

실시설계시 기본설계자료와 탄성파탐사로부터 지층을 선정하고 표준경사를 적용하는 비탈면을 설계하였다. 공사가 착공되어 시공 전 확인보링을 시행하였으며, 표1.시공전조사의 주상도와 같이 풍화암이 5.8~26m까지 나타나 지층이 상이함에도 불구하고 실시설계시 적용한 지층대로 시공하였고, 중간 암판정을 통해 발파암 지층을 확인하였으나 절리가 많은 발파암으로 판정하여 계속 시공을 진행하였다. 아래의 표2와 같이 토사와 풍화암의 지반고(GL)는 확인보링과 차이가 큼을 알 수 있다.

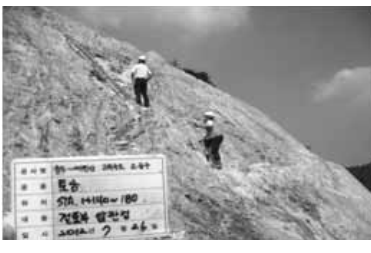
표 2. 본 과업구간 지반조사 비교 현황

<ul style="list-style-type: none"> <li>• 토 사 : GL-3.8m</li> <li>• 풍화암 : GL-8.2m</li> </ul>	<ul style="list-style-type: none"> <li>• 토 사 : GL-5.8m</li> <li>• 풍화암 : GL-26.0m</li> </ul>	<ul style="list-style-type: none"> <li>• 토 사 : GL-3.3m</li> <li>• 풍화암 : GL-8.2m</li> </ul>
