해안제방 시공 중 해수유입에 대한 차수보강 사례분석

Case Study of Improvement against Leakage of a Sea Dike under Construction

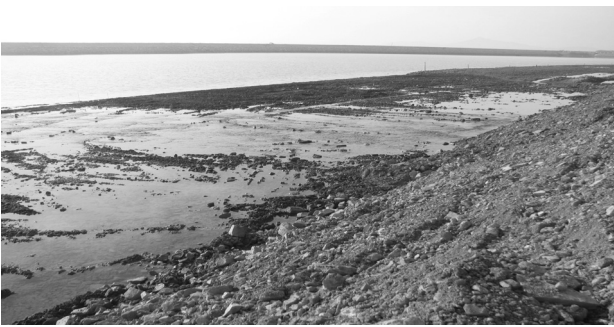
Fig. 2. Panoramic photograph of leakage

사석체체의 체결공사가 완료되고 내측 배면성토가 진행되는 과정에서 성토된 토사체체에서 해수유입에 의한 누수가 관찰되었다. 발생구간은 제방 중간부에 해당하는 No.52~79로서 연장은 L=540m이다. Fig. 2에 나타낸바와 같이 누수는 토사층의 하부소단(EL(+))1.5에서 만조시 발생하였다. 하부소단은 평균해수면(M.S.L)과 약 최고고조위(App. H.H.W) 사이에 위치한다.

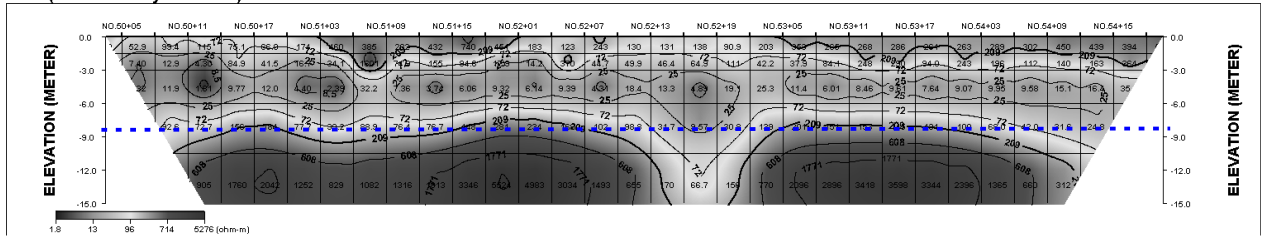
(a) NO.50+00 ~55+00

Fig. 3(a)에서 L-1-1은 해저면 원지반인 GL(-)8.4m를 기준으로 상-하부 사이에 명확한 비저항치의 차이를 나타내는 반면, 중간부(NO.52+13~53+02)의 원지반은 낮은 비저항 이상대로 나타났다. Fig. 3(b)의 L-2-1에서 NO.66+10~68+02의 연장 32m구간은 해저면 원지반인 GL(-)8.4m를 기준으로 명확한 비저항치의 차이를 나타내는 반면, 그 외의 NO.69+00~69+15 및 NO.70+07~70+16 구간은 낮은 비저항치를, 나머지 구간은 매우 낮은 이상치를 나타내었다. Fig. 3(c)의 L-3-1에서 NO.77+17~78+18의 연장 21m구간은 해저면 원지반인 GL(-)8.4m를 기준으로 명확한 비저항치의 차이를 나타내는 반면, 그 외의 NO.79+13~80+02 및 NO.80+17~81+03 구간은 낮은 비저항치를, 나머지 구간은 매우 낮은 이상치를 나타내었다. Fig. 3(d)의 L-4-1에서 NO.57+12~58+07 구간은 비교적 낮은 비저항치이긴 하나 해저면 원지반과의 차이를 나타내는 반면, 나머지 구간은 매우 낮은 비저항치를 나타내었다. 특히, GL(-)3.0~4.0m 부근까지의 지표구간은 그 하부와 비저항치의 차이를 보여 제방 내측에 유지되고 있는 수위와 유사한 수준까지 포화되어 있는 것을 파악할 수 있었다. 또한, 전반적으로 GL(-)4.0~5.0m 사이에 저비저항대가 불규칙하게 분포되어 심한 누수발생 지점을 추정할 수 있었다.

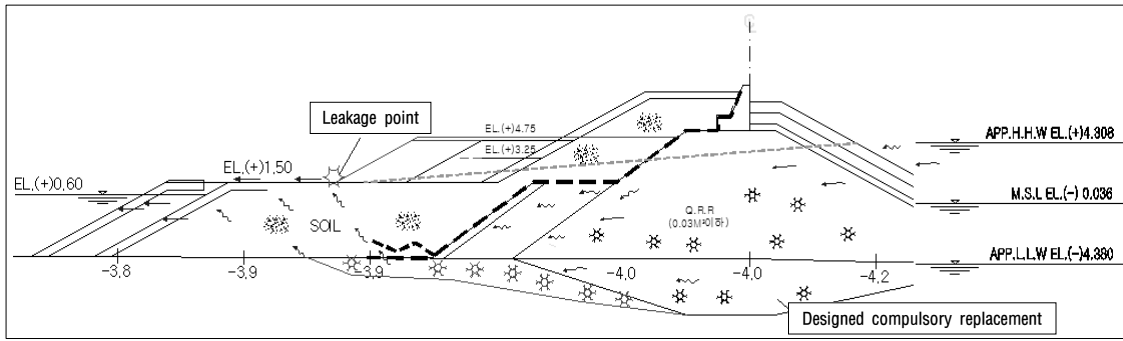
Fig. 4. Predicted leakage route

결과적으로 만조 시 제체의 사석을 통하여 유입되는 해수가 상기의 복합적인 원인으로 형성된 원지반 표층부의 교란층(치환사석, 모래층 및 교란 용기층 등)을 통하여 배면성토체로 침투되어 유로가 형성되었을 수 있으며, 체결 구간에서 충분한 차수시트 길이와 양호한 포설상태 확보의 어려움, 융착불량 등 복합적인 원인에 기인했을 것으로 판단된다(Fig. 4).

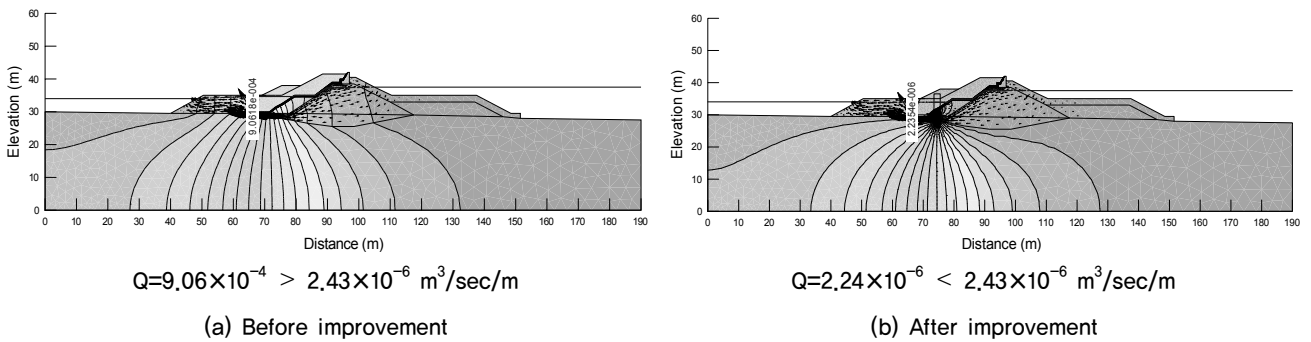
Fig. 6. Results of seepage analysis

의한 보강 전·후의 침투해석을 수행하였으며 그 결과를 Fig. 6에 나타내었다. 보강 전과 비교하여 보강 후 침투수량은 $10^2 \text{ m}^3/\text{sec/m}$ 가량 감소하는 것으로 나타났으며 허용 누수량 기준도 만족하는 것으로 나타났다.

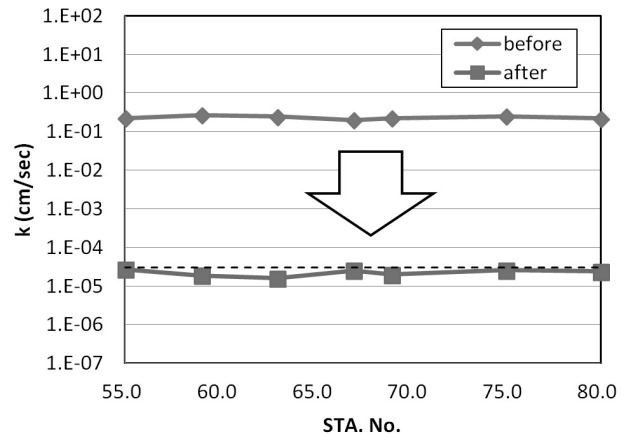
Fig. 9. Comparison of field permeability

시공 전·후의 투수계수를 비교한 결과를 Fig. 9에 나타내었고 점선은 기준치를 가리킨다. 시공 전의 경우 전량 주수상태로 $k=2 \times 10^{-1} \text{cm/sec}$ 이상으로 나타난 반면, 시공 후에는 기준치로 설정한 투수계수 $k=3 \times 10^{-5} \text{cm/sec}$ (Earth Dam 기초지반 한계투수계수 값) 이하로 나타나 지반의 투수도가 현저히 저감되었음을 확인하였다.

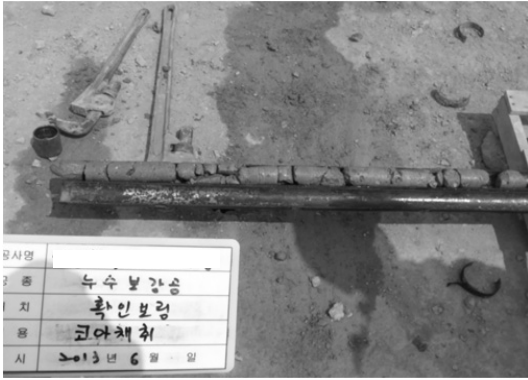
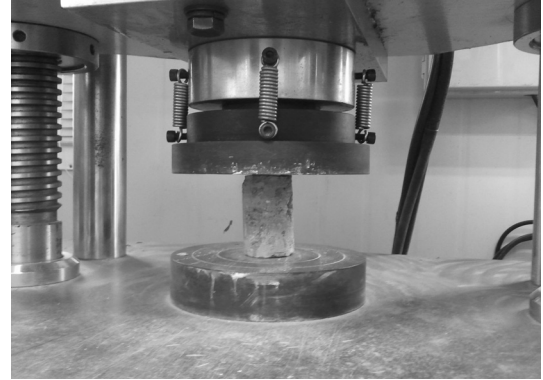
Fig. 10. Core extraction (left) and UC test (right)

주입재의 구근형성과 그 상태를 파악하기 위하여 확인시추를 실시하고 채취된 코아의 압축강도를 측정하였다 (Fig. 10). 시공구간 중 No.73 지점에서 확인시추를 실시하고 채취된 코아를 규격으로 재단 후 압축강도시험을 실시한 결과 $f_{ck}=8\text{MPa}$ 로서 저유동성 몰탈의 기준강도인 5MPa 을 상회함을 확인하였다.
