[기술보고]

터널 입구부 대절토 사면 안정성 사례 연구

박동순* · 배종섭

Case Study of the Stability of a Large Cut-Slope at a Tunnel Portal

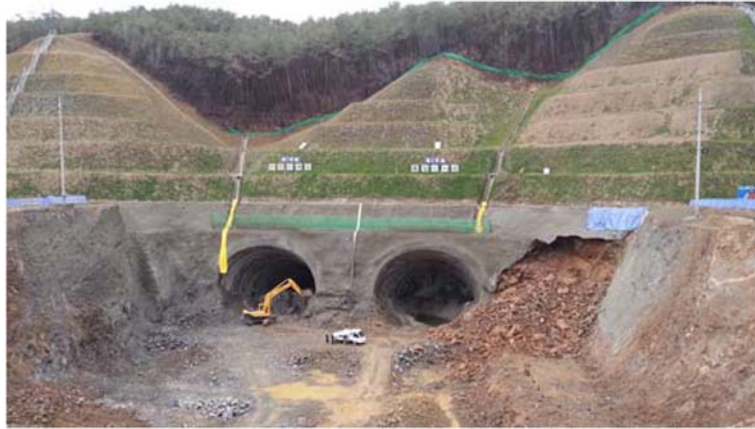
Fig. 2. Slope failure of a large-scale cut slope at a tunnel portal.

터널 유입부 사면의 유실은 46mm의 강우 후 #2 터널 유입부 우측 암사면에서 발생하였으며, 터널과는 약 5m 이격된 위치이다. 유실규모는 약 200m³에 달하며, 당시 즉각적인 피해원인은 갱구부 사면 암반의 불연속면 발달과 해빙기 및 강우로 인한 절리면 포화로 추정되었다 (Fig. 1~2).

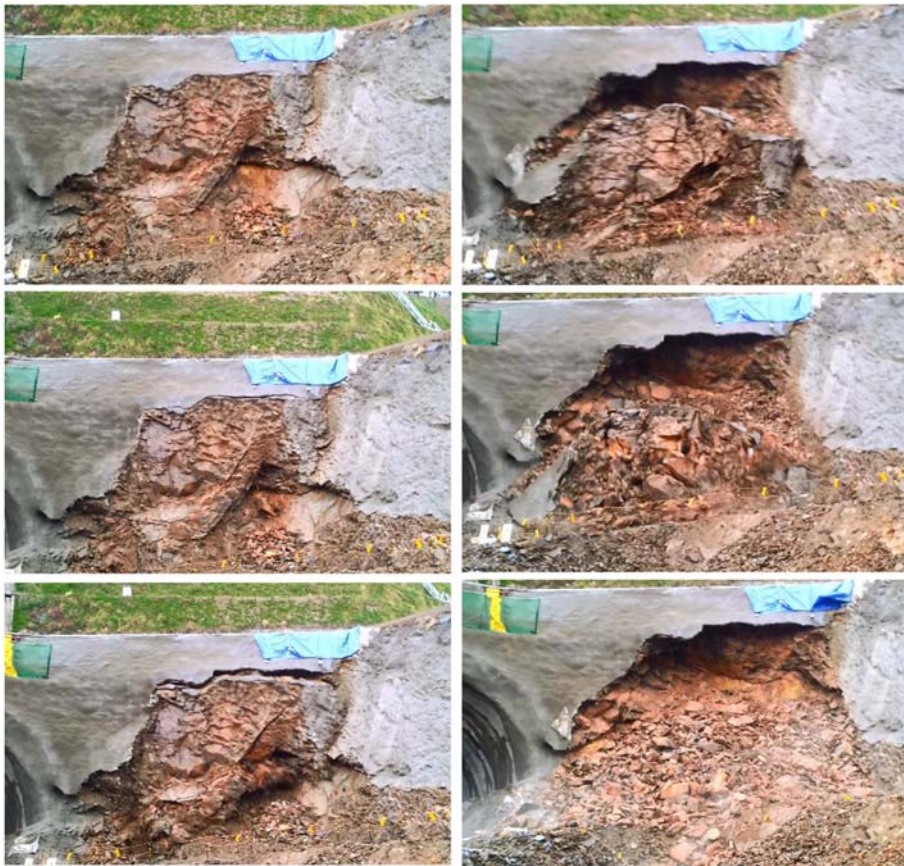
Fig. 3. Time-lapse photographs of the rock-slope failure.

본 현장에 대한 즉각적인 조사는 사고 발생 당일 및 익일 시행되었으며, 사고 전 현장 시공 사진 및 사고 당시 붕괴과정을 촬영한 동영상 등의 자료를 확보하여 분석에 활용하였다. Fig. 3은 터널 입구부 우측 사면에 대한 유실 전 및 강우 후 암사면 유실 과정을 시간 순

서별로 나열한 사진자료이다. 현장조사 및 암사면 유실 순간 동영상 분석 결과, 본 현장의 암사면은 다양한 불연속면이 분포하고 있으며, 절리면 사이에 전단력의 감

소를 초래할 수 있는 점토 협재물이 광범위하게 분포함으로써 절리면의 전단강도 저하가 전체 파괴를 지배하였을 것으로 추정되었으며, 단일 암석의 낙하로 확인되

는 파괴 시작부터 종료까지 불과 6초의 시간이 걸림으로서 비교적 급속한 평면파괴 형태의 붕괴 유형을 보였음을 알 수 있었다.

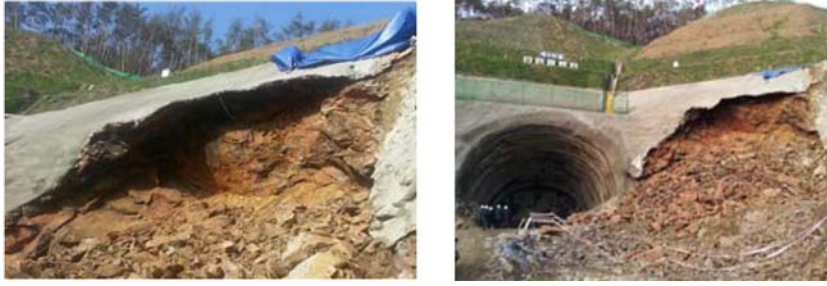
Fig. 4. Failed rock mass. Note the scale of the failed rock mass compared with the tunnel diameter of 12.8 m.

사면 유실 다음날 현장점검 결과, 유실 암사면 부위 상부의 슛크리트는 사고 전 이완된 상태와 비교적 유사하게 보존되어 있었다. 유실 암사면 상단면은 상대적으로 깊게 형성되어 있었으며, 유실 암체가 위치한 직상부 소단은 이완된 암반과 슛크리트가 여전히 남아 있었다 (Fig. 4). 유실 암사면 상부의 절토사면 소단에서 광범위한 인장균열이 발달되어 있었으며, 도수로 콘크리트 역

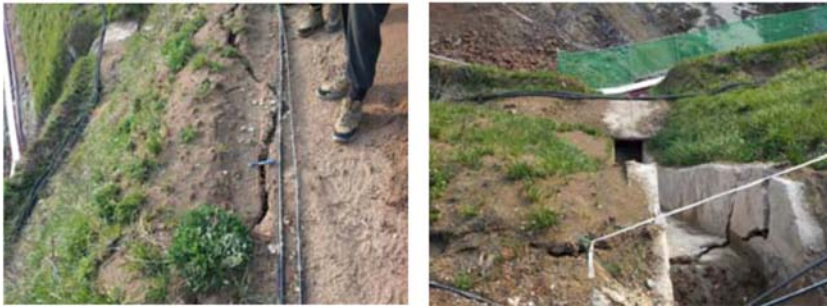
Fig. 5. Longitudinal tension crack developed along the berm above the failure slope.

시 인장균열로 인한 변형으로 손상되어 있었다 (Fig. 5). 제2터널 입구부 강(steel) 아치와 슛크리트 지보재로 지지하고 있는 우측 어깨부에서 사면유실의 영향으로 판단되는 슛크리트 탈락이 소폭 관찰되기도 하였다 (Fig. 6). 유실된 사면 암석의 불연속면 사이에 협제되어 있는 점토는 매우 매끄럽고 윤기가 있는 상태였다 (Fig. 6).

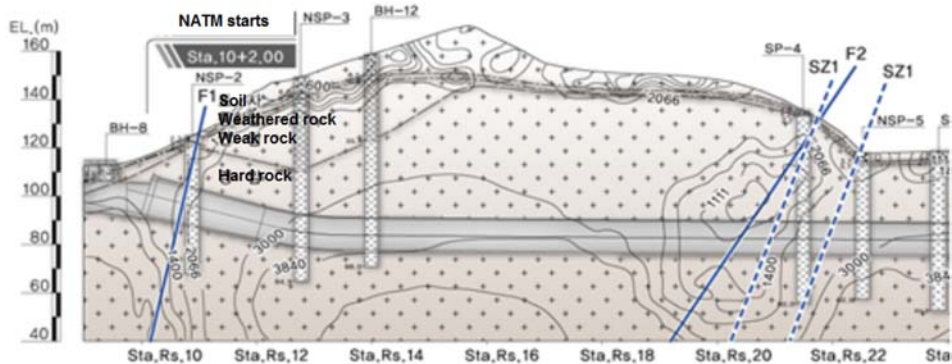
Fig. 7. Distribution of faults and shear zones within the No. 2 tunnel.

설계 당시 해당지역의 상세지질도에 따르면, 화강편마암이 지배적이었으며, 보다 자세하게는 알칼리장석이 풍부한 우백질 화강편마암과 사장석과 흑운모의 함량이 높은 화강섬록암질 편마암이 변화하며 혼재되어 있었다. 알칼리장석 함량이 높은 우백질 화강편마암 구간은 화강섬록암질 편마암에 비해 상대적으로 풍화에 약한 특성을 보여 갱구부 주변에서 특히 풍화정도가 심하고 풍화심도도 깊은 것으로 추정되었다. 터널 구간에 걸쳐 파악된 총 4매의 단층 중 F1 단층은 N58W/80SW의 방향성이 있고, 5 cm 내외의 단층갈라짐이 존재하며 폭 20 cm 내외의 파쇄대가 발달된 소규모 단층이었다(Fig. 7).

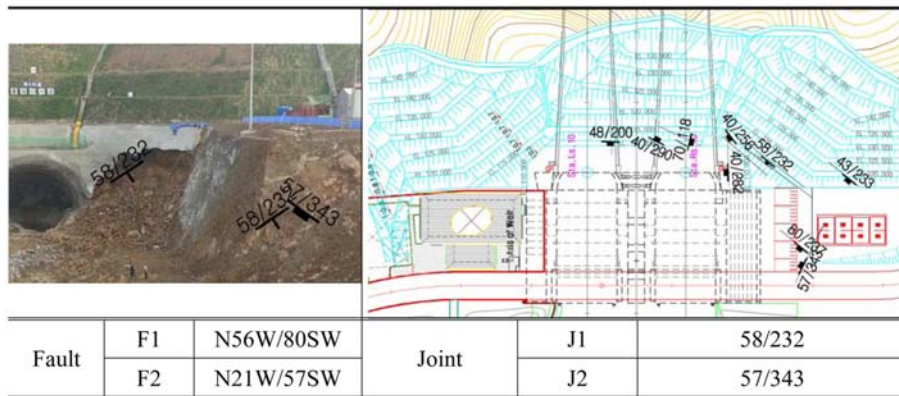
Fig. 8. Fault and joint orientations on the rock-slope surface.

하면, 붕괴 전·후 제 2터널 유입부 우측 비탈면에서 불안정한 상태를 보이고 있는 불연속면의 주향/경사(경사/경사방향)는 F1 단층 및 두 평면 사이에 습곡축으로 발달한 엇리궤적의 방향성과 같은 방향성을 나타내고 있었으며, 4개조의 절리군이 형성되어 있고, 불연속면내에 연약한 점토가 약 5 mm 내외로 충전되어 있어, 충전물에 의한 불연속면의 전단강도가 저하되어 비탈면에 불안정 요소로 작용하고 있었을 것으로 판단되었다(Fig. 8).

특히 유실 후 측정된 불연속면을 분석한 결과, 58/232의 방향으로 발달한 불연속면에 충전물이 협제되어 있어 강도 저하의 요인을 제공했을 것으로 판단되며, profile gauge로 측정한 결과 불연속면의 거칠기 정도 (profiling)가 평활에서 활면의 상태로서 측정된 불연속면에 의해 평면파괴가 발생된 것으로 판단되었다.

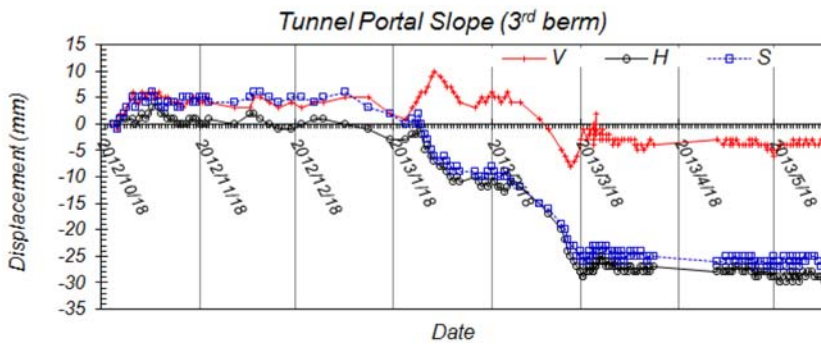
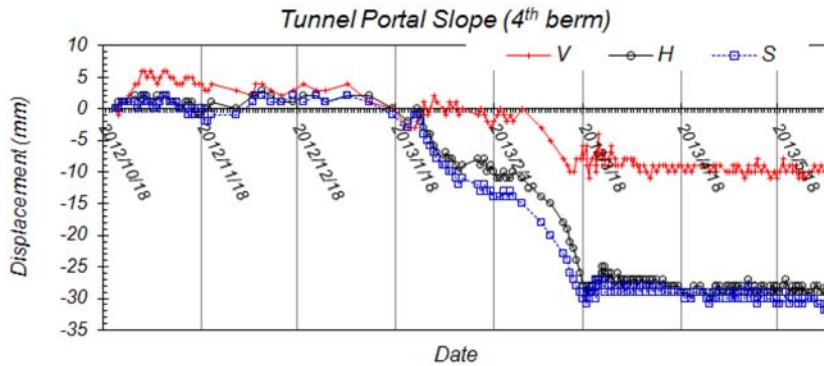
Fig. 10과 Fig. 12의 3단과 4단 소단 경시변화 자료로 볼 때, 설치 표고가 상대적으로 높음에도 불구하고

2013년 1월 24일 이후 사고일(2013.03.18.)까지 지반변형은 꾸준히 증가하고 있었음을 볼 수 있다. Fig. 14의 6단 소단 측정자료는 설치 표고가 유실 사면에서 가장 가까운 위치로서, 상당히 분명한 변위량 증가 유형을 보여준다. 사면유실 사고 당일(2013.03.18.)을 중심으로 EL. 120 m의 6단 소단에 설치된 변위계의 경시변화 자료가 급격히 변위증가를 동반함으로써 사면 변형이 빠른 속도로 진행되었음을 알 수 있다(Fig. 14).

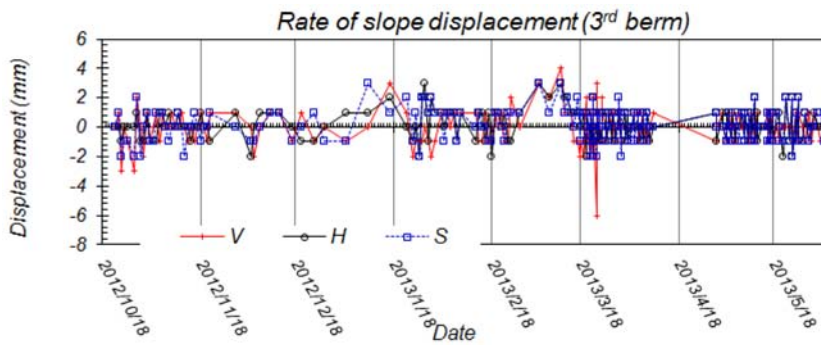
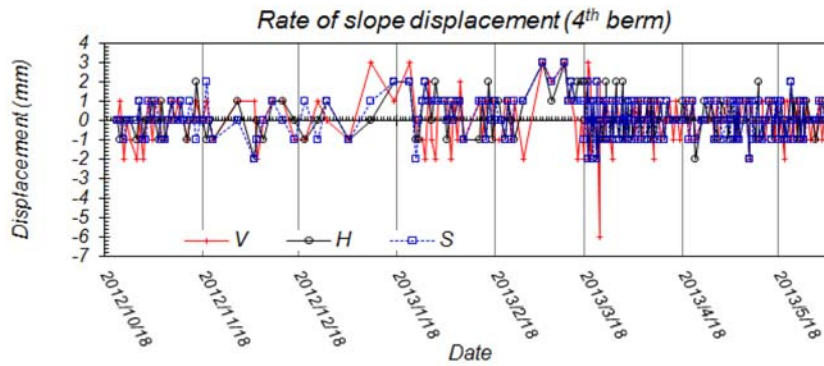
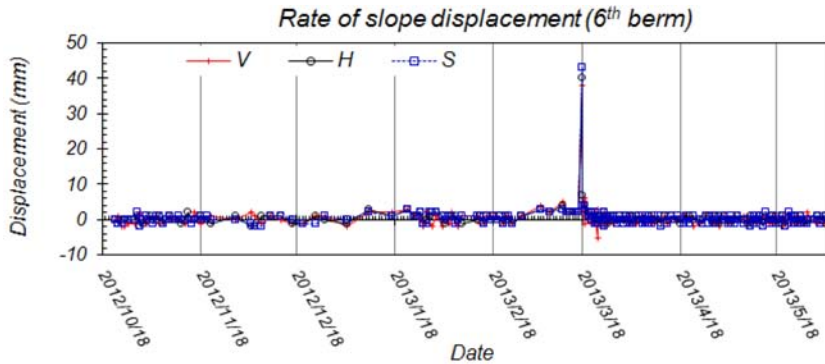
Fig. 11, 13, 15에서는 3단, 4단, 6단 소단부 설치 측정점에 대한 측정기간 단위 변위 증가속도를 도시하였다. 6단 소단부 경시변화도를 제외하고는 단위 변위 증가속도는 분명한 유실 전 징후를 포착하기가 쉽지 않음을 볼 수 있다. 그러나 3단과 4단의 단위 변위 증가속도에서 3월 1일 이후 계측자료를 상세히 살펴보면, 변위 증가속도가 이전의 기간에 비해 상대적으로 빠름을 알 수 있으며, 이러한 유형은 6단 단위 변위 증가속도 변화도에서 보다 두드러진다. 현재 사면붕괴를 유발할 수 있는 계측 관리기준 설정을 위한 정량적인 증가율을 설정하기는 단일현장의 특성 상 무리가 있으나, 향후 연구에 유용한 참고자료가 될 것으로 판단된다.

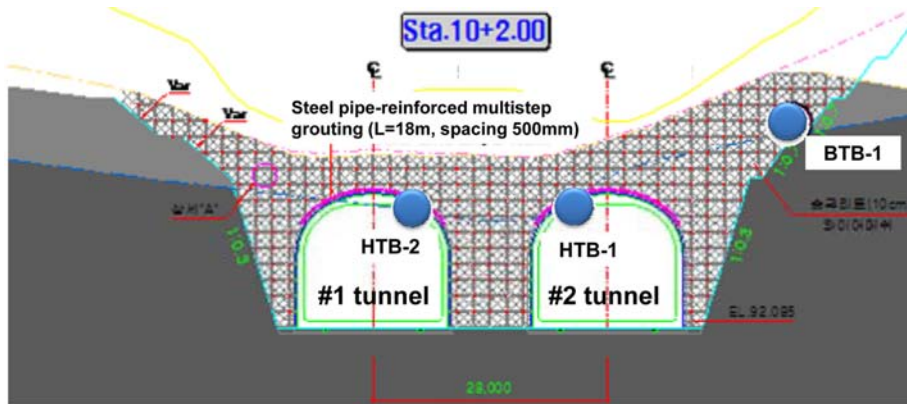
Fig. 16. Location of horizontal in-situ boring.

시추조사 검토 결과, 터널 #1, #2번 입구부의 암질상태는 암반 분류 상 연암으로 확인되었고, 풍화정도는 상당히 심한 편에 속하였으며, 절리면을 따라 철산화물, 지하수 유동흔적, 점토 충전물 등이 확인되어, 직접적인 파괴의 원인을 제공하였을 것으로 추정되었다.

제1터널 선진수평보링(HTB-2) 결과 코어회수율은 70~100%, RQD는 23~75%, RMR 등급은 28~46(IV~III)으로 평가되었고, 주로 편마암의 연암으로 굴진시 단주, 장주상 코어로 회수되었다. 풍화상태는 심한 풍화에서 보통 풍화로 분류되었고, 특히 0.0~6.0 m 구간은 절리 발달구간으로 심한 균열 양상을 보였다. 제2터널 선진수평보링(HTB-1) 결과 코어회수율은 73~100%, RQD는 40~95%, RMR 등급은 33~47(IV~III)로 평가되었고, 주로 편마암의 연암으로 심한 풍화에서 보통 풍화상태를 보였고, 특히 0.0~9.2 m 구간은 전반적으로 발달된 풍화대였다. 제2터널 우측 사면부 수평보링(BTB-1) 결과, 0.0~6.0 m 구간은 편마암 풍화대로서 전반적으로 풍화가 심하여 코어 회수율 17~30%, RQD는 0%였으며, RMR은 0점으로 등급으로 분류되었다. 6~20 m 구간은 편마암 연암 구간으로서 코어회수율 55~100%, RQD는 0~73%, RMR은 16~35(V~IV)로 평가되었다.

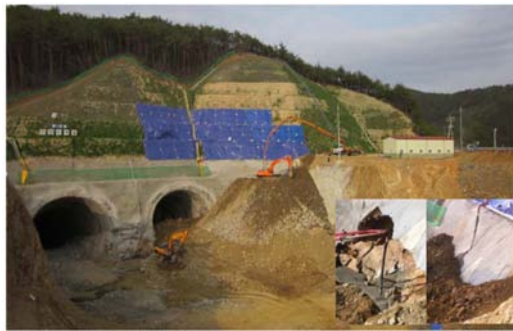
Fig. 17. Cavity concrete filling and counterweight fill construction (4 days after the slope failure).

본 대단면 터널 입구부 사면 유실에 대한 항구복구를 시행하기에 앞서, 추가적인 사면유실 가능성에 대비하고, 항구복구의 기반을 마련하기 위해 응급복구 방안을 검토하여 시행하였다. 우선 유실된 암사면이 단순 원호 파괴나 천부 표층파괴는 아니며, 지배적인 불연속면을 따르는 일종의 평면파괴 양상을 보이고, 상부 인장균열이 발달된 소단까지의 사면 변형이 이미 진행된 상태이므로, 추가적인 붕괴 가능성이 제기되었다.

따라서 유실된 사면의 공동을 우선 충전하는 것은 필요하되, 이완된 암반의 상태를 고려할 때, 천공에 의한 프리스트레스를 가하는 공법은 추가적인 이완 및 파괴의 위험으로 지양하였다. 결과적으로, 장비 진입로를 확보하고, 사면 이완 하중의 저항력 증대를 위해 외부에서 유실면 안쪽으로 채움재를 충전하는 방식의 콘크리트 충전 및 압성토 공법을 응급복구 방안으로 결정, 시행하여 소기의 성과를 거두었다(Chun and Shin, 2004; Fig. 17).

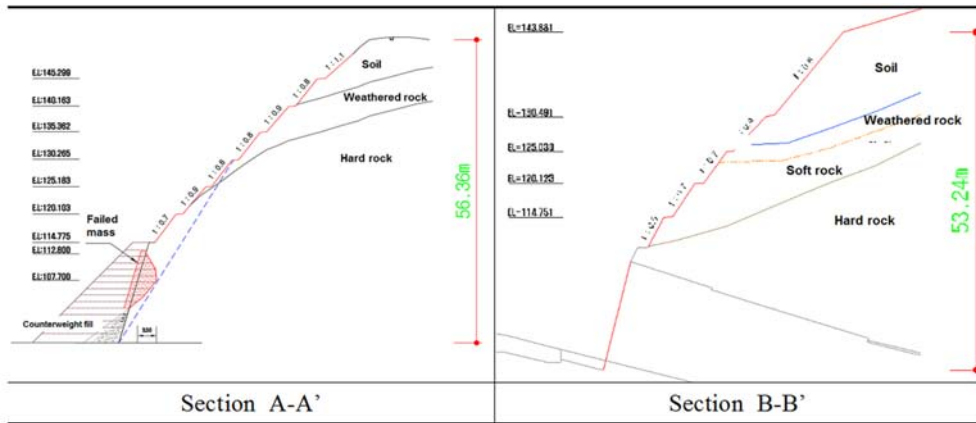
Fig. 19. Cross-section used for slope stability analyses.

였다. 사면의 높이는 각각 약 56m와 53m에 이른다. A-A' 단면의 경우, 최상부층인 풍화토의 두께는 약 12.05m의 분포를 보이고 있으며, 풍화토층 하부에 풍화암층이 6.3m로 분포함을 확인하였다. 비탈면내에는 F1 (N56W/80SW)의 단층 및 습곡구조의 형태로 열리계적이 형성되어 있다. 사면 경사는 토사층 1:0.8~1.1, 풍화암층 1:0.8~0.9, 발파암 1:0.3~0.7에 해당하였다(Fig. 19). B-B' 단면의 경우, 최상부층인 풍화토의 두께는 약 17.75m의 분포를 보이며, 풍화토층 하부에는 풍화암층이 2.8m로 분포하고 있다. 사면의 경사는 토사층 1:0.8~0.9, 풍화암층 1:0.7~0.9, 발파암 1:0.3~0.7에 해당

나타났으며, 평면 및 전도파괴에 대하여도 국부적으로 불안정할 수 있는 것으로 나타났으나, 사면의 연직고와 지표조사를 바탕으로 그 영향은 크지 않은 것으로 판단되었다. 그러나 터널 우측 사면부의 경우, 평면파괴 예상 불연속면의 한계평형해석결과 불안정한 상태로 나타났으며, 보강대책공법이 필요한 것으로 나타났다.
