싱가포르 DTL2 C918A TBM 복구 사례

손 승 모
SK건설
TBM TF 과장
(paulus@sk.com)

2. 싱가포르 DTL2 C918A 공구 개요

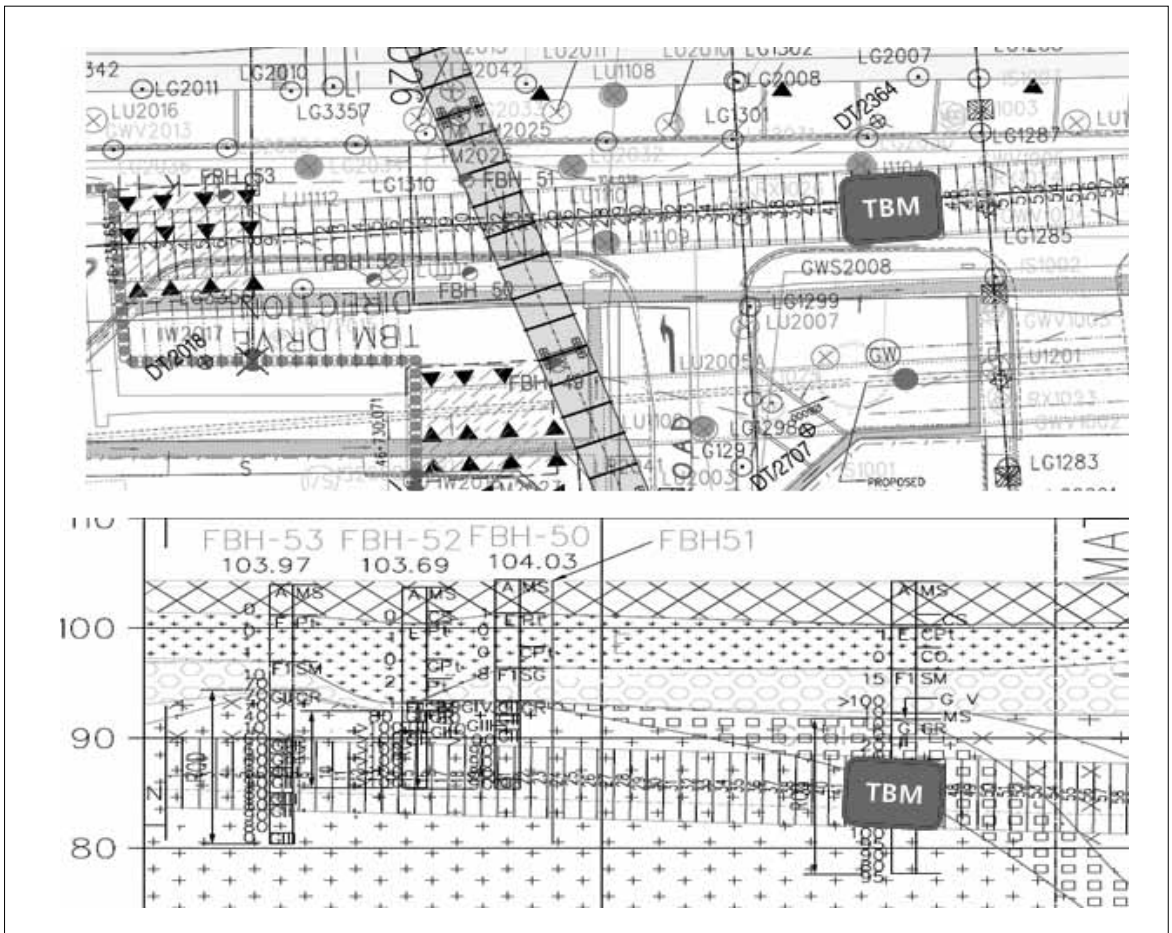
그림 8. TBM 위치 평면도 및 지질도(Expo bound)

입찰 전 발주처의 사전 입찰 브리핑에서 Bukit Panjang Bound TBM은 운영 중이라고 밝혔으며, Expo Bound TBM은 2013년 4월 굴진 중 커터 토크가 높고 굴진 시 Chamber내에서 이상소음이 발생하였음에도 불구하고 무리하게 굴진을 진행하는 과정에서 결국 커터헤드가 회전하지 않아 굴착이 중단된 것으로 알려졌다. 따라서 Compressed air를 이용한 커터헤드 Intervention을 실시하였으나, 이 과정 중 지상부 도로에서 Air Leaking이 발생하였다고 전해진다. 이에 따라 Alpine사는 2013년 6월 TAM Grouting을 실시하였으나(그림 7), TBM 복구 과정에서 파산하게 되어 Care taking contractor인 McConnell Dowell사가 Maintenance 실시중이라는 기본적인 정보를 확인할 수 있었다(그림 8).

당시 지반조건은 G I 에서 G III로 변경되는 Mixed ground 조건이었으나 Alpine에서는 이러한 지반 조건을 고려하지 않고 무리하게 Cutter head 회전을 실시하여 굴진 시 지반 교란이 발생하였으며, 그에 따라 장비 Stuck됨과 동시에 Cutter Head Intervention 시 Air Leaking이 발생하였던 것으로 추정된다.

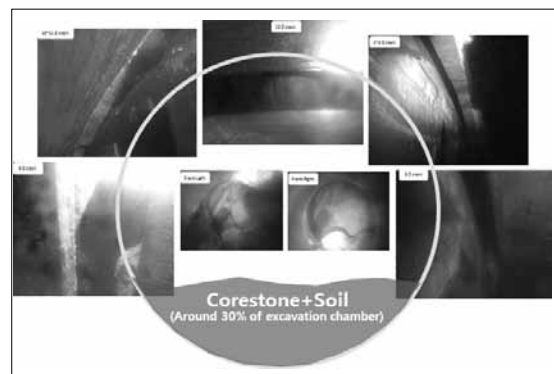
그림 9. Cutterhead Intervention 결과

따라 커터헤드 상태 확인을 위해 TBM Intervention을 실시하였다. 그 결과 굴착부 10~11시 방향에 2m × 2m 크기의 공동부 및 커터헤드 전방 일부 굴착면 및 Chamber 내에서 화강암 지대의 풍화 잔존물인 Boulder 형태의 핵석(Corestone)을 발견하였다.

이러한 조사결과를 바탕으로 발주처와 TBM 장비사와 함께 현장을 오가며 기술 회의를 진행하였다. 그 결과 기존 TBM의 커터헤드가 시계방향으로 회전이 잘 되지 않는 주요 원인은 4개월 이상 TBM이 방치되면서 지반이 이완되고, 10~11시 방향의 핵석이 일부 커터헤드에 밀착 접촉하고 있으며, Chamber내의 핵석도 원활한 커터헤드 회전에 방해를 주는 것으로 추정하였다.

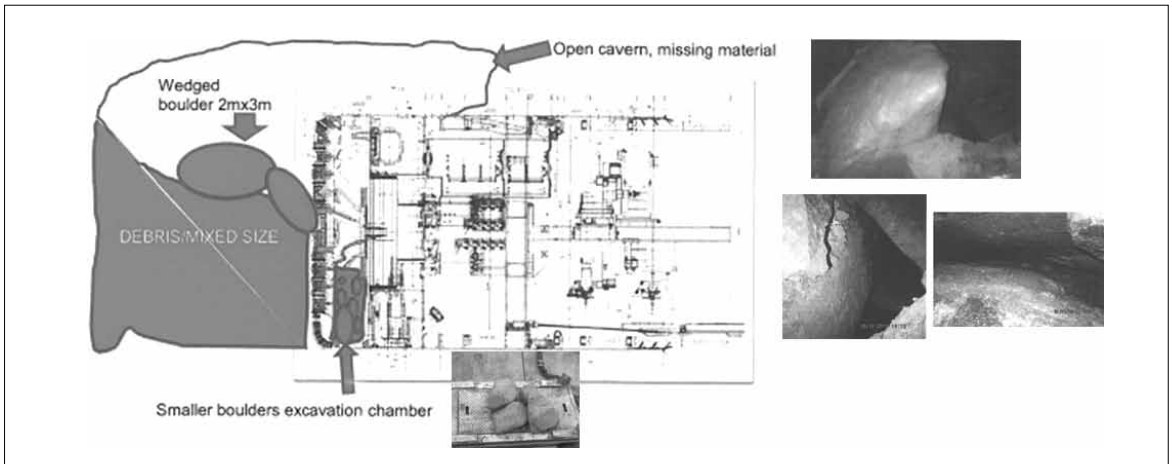
그림 10. Slurry Bypass에 따른 추가 붕락

이에 따라 TBM복구를 위한 첫 번째 방법으로 Chamber내 핵석을 제거하기 위해 Slurry Bypass를 시도하였다. 그러나 Slurry Bypass를 진행하면서 TBM 상부에 있던 전석에도 영향을 주게 되어 공동(약 80m³)이 발생한 것을 확인하였고 또한, 기존 TBM이 끼이게 된 원인이 Wedged 형태의 핵석임을 추가적으로 파악하게 되어 다른 대책의 강구가 필요하게 되었다.

TBM 전면부의 약 80m³의 공동에 의한 추가 붕락 방지 및 운행 중인 도로의 안정성을 위해 발주처 및 관련 자문기관에서는 싱가포르에서 일반적으로 수행되는 방법인 붕락 구간을 지상부에서 모르타르를 주입하는 Grouting을 제안하였으나, Grouting 실시 및 양생
