## 경주국립공원 남산 지구의 탐방로 훼손 유형 및 환경피해도 평가

동국대학교 경주캠퍼스 조경학과

### Assessment of Impact Rating Class and Deterioration Type on the Trails in Mt. Namsan District, Gyeongju National Park

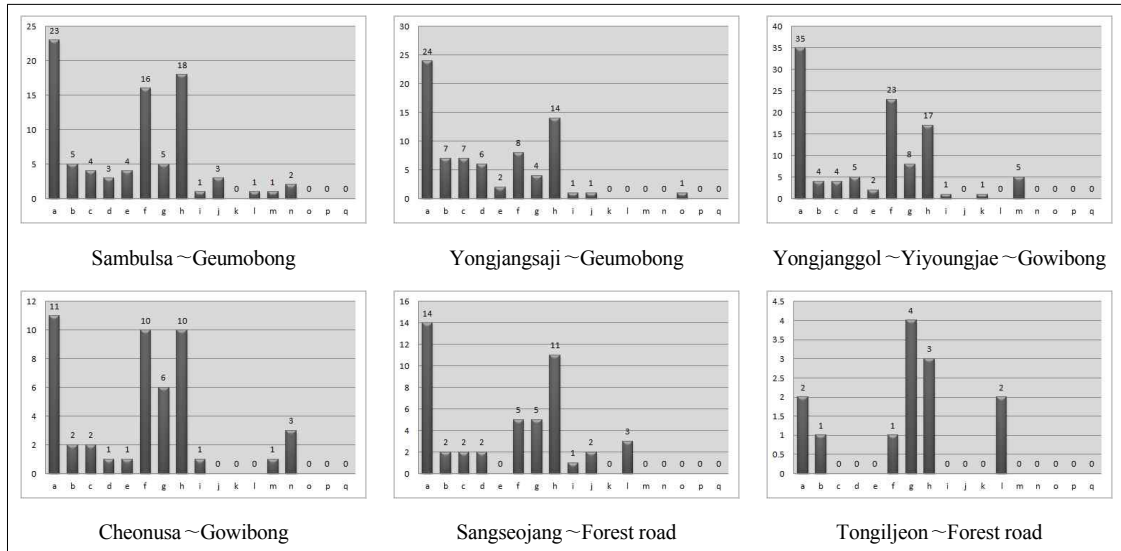
Fig. 3. The deterioration types of trails by routes.

구간별로 출현한 훼손유형은 Fig. 3.과 같이 요약되었다. A구간은 13개 유형이 86회 나타났으며, 노면침식형(a) 23회(26.7%), 수목뿌리노출형(h) 18회(20.9%), 노폭확대형(f) 16회(18.6%), 노면세굴형(b) · 암반노출형(g) 각 5회(5.8%), 경계침식형(c) · 셋길형(e) 각 4회(4.7%), 암석풍화형(d) · 계단높이불편형(j) 각 3회(3.5%), 급경사형(n) 2회(2.3%), 노면주변 훼손형(i) · 노면폭협소형(l) · 구슬자갈불편형(m) 각 1회(1.2%)로 조사되었

다. B구간은 11개 유형이 75회 나타났으며, 노면침식형 24회(32.0%), 수목뿌리노출형 14회(18.7%), 노폭확대형 8회(10.7%), 노면세굴형 · 경계침식형 각 7회(9.3%), 암석풍화형 6회(8.0%), 암반노출형 4회(5.3%), 셋길형 2회(2.7%), 노면주변 훼손형 · 계단높이불편형 · 붕괴형(o) 각 1회(1.3%)로 관찰되었다.

C구간은 11개 유형이 105회 확인되었으며, 노면침식형 35회(33.3%), 노폭확대형 23회(21.9%), 수목뿌리노출형 17회(16.2%), 암반노출형 8회(7.6%), 암석풍화형 · 구슬자갈불편형 5회(4.8%), 노면세굴형 · 경계침식형 4회(3.8%), 셋길형 2회(1.9%), 노면주변 훼손형 · 노면배수불량형(k) 각 1회(1.0%)로 나타났다. D구간은 11개 유형이 48회 출현하였으며, 노면침식형 11회(22.9%), 노폭확대형 · 수목뿌리노출형 각 10회(20.8%), 암반노출형 6회(12.5%), 급경사형 3회(6.3%), 노면세굴형 · 경계침식형 각 2회(4.2%), 암석풍화형 · 셋길형 · 노면주변 훼손형 · 구슬자갈불편형 각 1회(2.1%)로 나타났다.

E구간은 10개 유형이 47회 나타났으며, 노면침식형 14회(29.8%), 수목뿌리노출형 11회(23.4%), 노폭확대형 · 암반노출형 각 5회(10.6%), 노면폭협소형 3회(6.4%), 노면세굴형 · 경계침식형 · 암석풍화형 · 계단높이불편형 각 2회(4.3%), 노면주변 훼손형 1회(2.1%)로 조사되었다. F구간은 6개 유형이 13회 확인되었으며, 암반노출형 4회(30.8%), 수목뿌리노출형 3회(23.1%), 노면침식형 · 노면폭협소형 각 2회(15.4%), 노면세굴형 · 노폭확대형 각 1회(7.7%) 출현하였다.

전 구간에서 공통적으로 나타난 유형은 노면침식형, 노면세굴형, 노폭확대형, 암반노출형, 수목뿌리노출형 등 5개 유형이며, 이 중 출현이 가장 많은 상위 3개 유형은 노면침식형 109회, 수목뿌리노출형 73회, 노폭확대형 63회로 분석되었다. 경주국립공원 남산 지구와 유사하게 암봉이 발달한 주왕산국립공원의 경우도 노면침식형, 수목뿌리노출형, 노폭확대형이 가장 많은 출현한 것으로 나타나(Nam et al., 2015) 이에 대한 적극적인 관리가 필요할 것이다.

이로 인한 토양의 고결로 난투수층이 발생됨으로서 강우가 토양내 침투하지 못하고 표면으로 유하하여 각종 지피물, 토양이 유실됨으로 노면이 침식된다. 노면침식은 탐방로 훼손의 초기 현상으로 침식이 지속적으로 발생될 경우 수목뿌리나 암석이 노출된다(Mun et al., 2013). 따라서 노면침식과 수목뿌리노출은 상호 연관된 작용을 하기 때문에 탐방로의 초기 훼손을 방지하고 관리하기 위해서는 탐방객들이 이용압력을 줄일 수 있는 탐방계획이 필요할 것이다.

노폭확대는 탐방로 가장자리로 통행하면서 발생하는 인위적 원인과 측벽 침식에 의해 발생하는 자연적 원인이 있으며, 주변 지피식생에 영향을 준다(Kim, 2011). 본 지역은 자연적 원인보다는 인위적 원인인 탐방객들의 이용행태에 의한 것으로 생각된다. 이는 남산 지구가 다른 지구에 비해 탐방객들이 많으며, 문화유산을 감상하기 위해 탐방객들이 지속적으로 증가하고 있다. 따라서 탐방로 경계를 명확히 표시할 수 있는 경계책 등이 설치된다면 노폭확대를 일부 저감시킬 수 있을 것이다.
