# 국내외 터널화재 사례 소개

**심재원**  
Jae-Won Shim  
도로교통연구원

**김낙영**  
Nag-Young Kim  
도로교통연구원

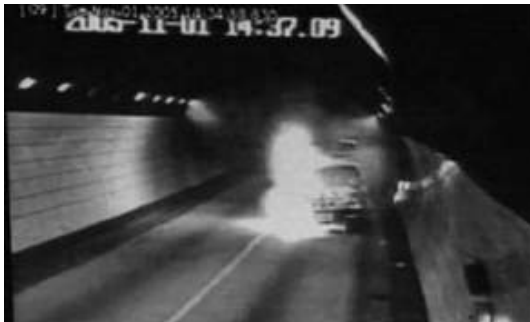
우리나라는 터널 화재는 표 2.1의 주요 화재사례에서 보듯이 많이 발생하였다. 다행스럽게도 유럽의 경우와 같이 대형 참사는 발생하지 않았으나, 항상 대형 화재의 위험은 도사리고 있다. 2005년 구마고속도로 달성터널의 경우 미사일 추진체를 운반하던 차량에 화재가 발생하여 미사일 추진체가 폭발하는 사고가 발생하였다(사진 2.1). 다행히 인명피해는 없었다.

사진 2.1(a) 달성터널 화재 발생 당시

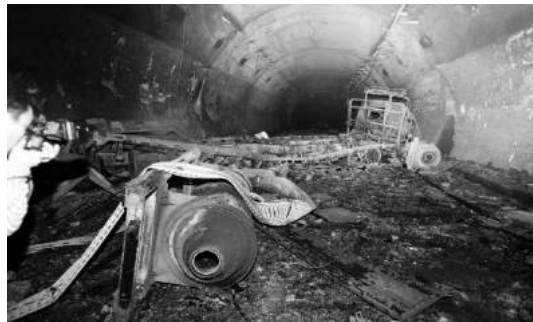
사진 2.1(b) 달성터널 화재 발생 후

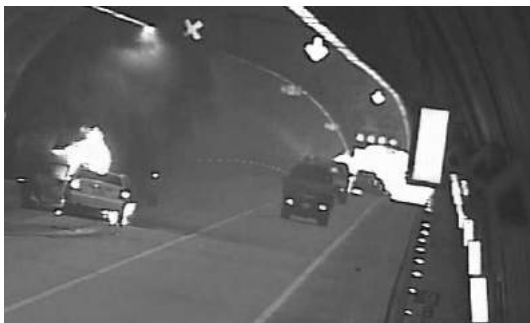
사진 2.2(a) 문수산터널(2009년)

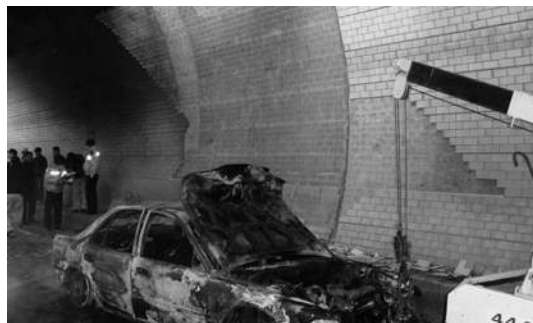
사진 2.2(b) 청계산터널(2009년)

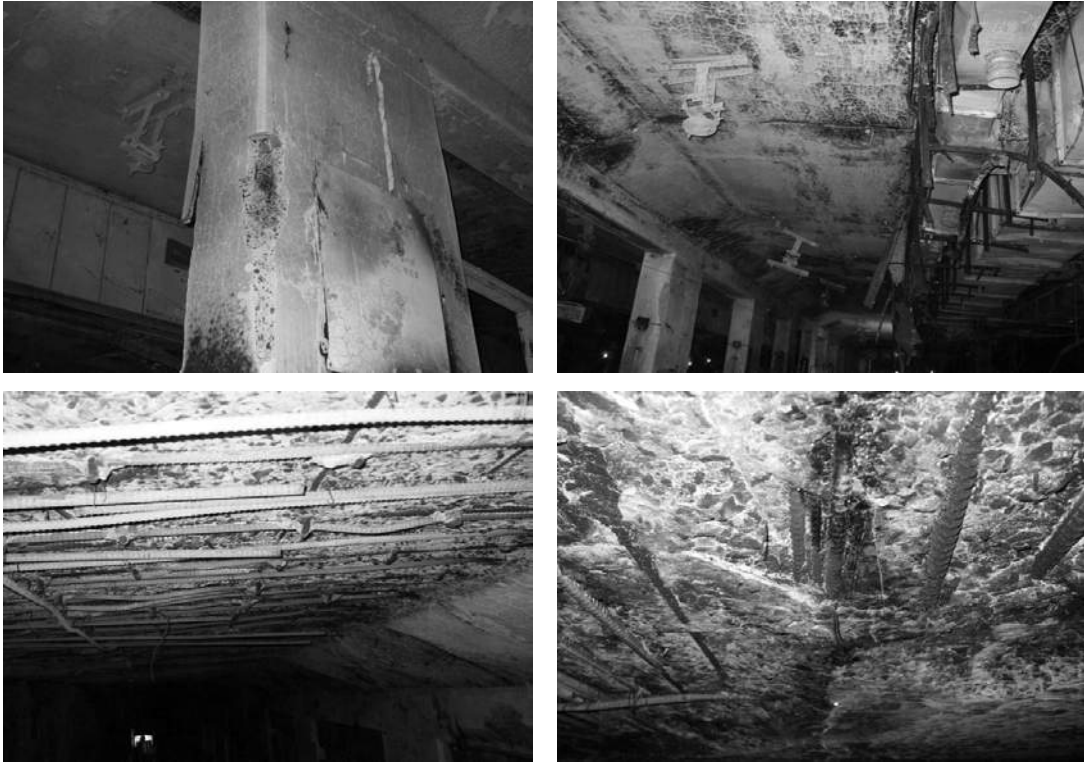
도로터널은 아니지만 2003년 대구지하철에서 발생한 화재 참사는 화재에 대한 대비를 소홀히 할 수 없음을 시사한다. 이 화재로 인하여 일부 구간에서는 고온에 의한 피복 콘크리트의 폭렬로 인하여 주 인장철근이 완전히 노출되어 내하력이 현저히 떨어진 경우도 있었다.

사진 2.5 중앙로 역 화재피해 현장

열차화재 사고에 따른 대합실 및 승강장의 콘크리트 구조물(기둥, 슬래브, 보...등)의 피해는 사진 2.5와 같다.

대구 지하철 역을 폐허로 만든 것은 고열과 연기였다. 특히 화재로 발생한 열출력은 100MW에 달할 것으로 추정되며 이 열 출력은 자동차 20대가 한꺼번에 전소하는 열량에 해당되는 것으로 승강장 천장 및 바닥의 콘크리트는 크게 손상을 입었다.

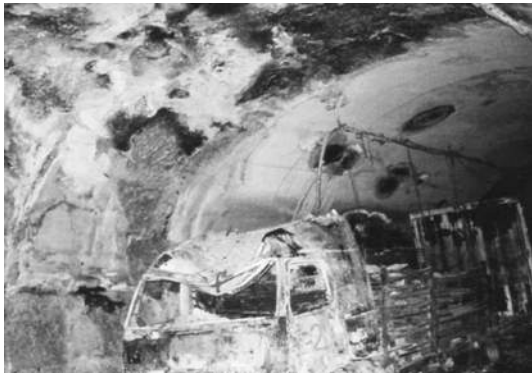
몽블랑 터널은 프랑스와 이탈리아를 연결하는 산악터널로 연장 11.6km에 달하며 1965년 개통하였다. 화재의 발생은 1999년 3월 프랑스측 입구로부터 6.7km되는 지점에서 마가린(9ton)과 밀가루(12ton)를 실은 화물차에서 자연발화로 화재가 발생하였으며 53시간동안 화재가 지속되었다.

화재로 인해 약 900m구간의 터널 구조물이 손상되었으며 39명의 사망자와 33대의 차량이 화재에 의해서 전소되는 대형 피해가 발생했다. 평균화재 규모는 30 ~ 50MW(최대 75 ~ 100 MW)정도로 추정하고 있다.

사진 2.6 몽블랑터널 화재

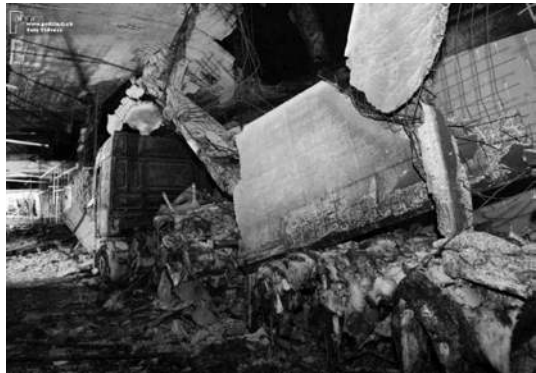
사진 2.7 고타드터널 화재

고타드 터널은 1990년 개통된 16.918km의 터널이다. 고타드 터널에서는 수차례의 화재가 발생하였지만, 2001년 이전에 발생한 화재상황에서는 기존의 방재시스템이 적절하게 가동되었으며 희생자가 발생하지 않았으나, 2001년 10월 24일 대형참사가 발생하게 되었다. 2001년 10월 2대의 화물 차량이 정면충돌하여 발생하였으며, 그 중 한 대는 타이어를 적재한 차량으로 연료가 유출된 상태에서 주 배터리의 단락으로 인해 점화되어 화재가 급속도로 확산되었다. 화재규모는 100MW이상으로 평가되었으며, 11명의 희생자가 발생하였다.
