국내 공동주택 지하주차장의 누수 실태 및 주요 누수 부위 조사

Leakage Situation and Main Leakage Areas of Domestic Residential Building Underground Parking Lots

(Received December 8, 2016 / Revised December 19, 2016 / Accepted December 21, 2016)

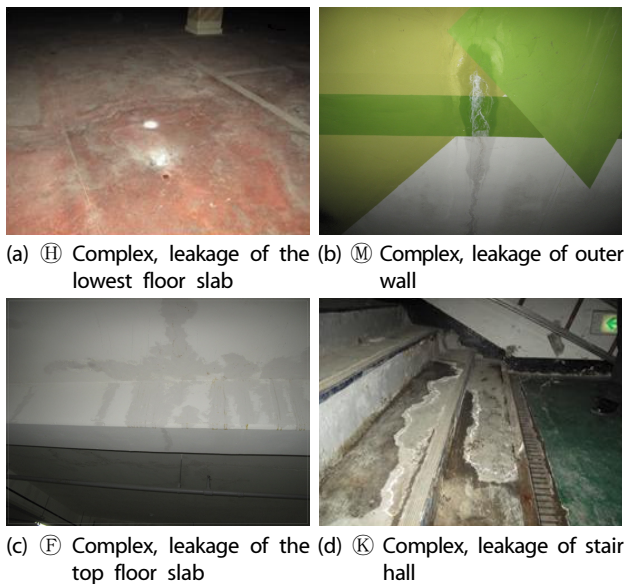
Fig. 2. Main leakage areas

누수부위는 최하층 바닥, 외벽, 최상층 슬래브, 트렌치, 계단실로 확인되었다(Fig. 2). 주요 5개 누수부위에 대한 누수원인은 다음과 같다.

(1) 최하층 바닥, 트렌치 부위

지하수위 상승 등 수압 작용 시 배수판이 이에 대응하지 못해 바닥의 균열부와 시공이음부, 기초바닥과 벽체의 연결부를 통해 지하수가 유입된 것으로 파악되었다.

(2) 외벽, 계단실

균열부를 비롯해 이어치기부, 시공이음부, 폼타이 구멍 등에서 누수가 발생되었으며, 외부 우수 및 지하수가 외벽의 취약부위를 통해 유입되어 균열이나 철근을 타고 주변으로 확산된 것으로 파악되었다.

(3) 최상층 슬래브

구조체의 거동 특성에 대응하지 못한 방수층이 구조체 균열 발생 시 동시 파단되어 우수 등의 유입으로 인해 누수가 발생한 것으로 파악되었다.

상기의 주요 5개 누수부위의 누수경로 및 원인은 Oh et al.(2014) 연구와 동일하게 형성되었다. 이와 같은 주요 원인은 Oh et al.(2014); Choi(2015)가 제시한 것과 같이 구조체 내측면에 시공된 액체방수

층이 구조체의 균열 발생 시 동시 파단되어 방수층으로서의 역할을 상실한데 기인한 것으로서, 외부에서 유입되는 물을 내측에서 차단하는 것은 장기적인 수밀 안정성 측면에서 적합하지 않으며, 근본적인 물의 유입부인 외측에서 차단하는 것이 바람직하다고 판단된다.
