# 고속국도 교량 측방유동 보강사례

**정연권**  
한국도로공사  
안동영덕건설사업단  
사업단장

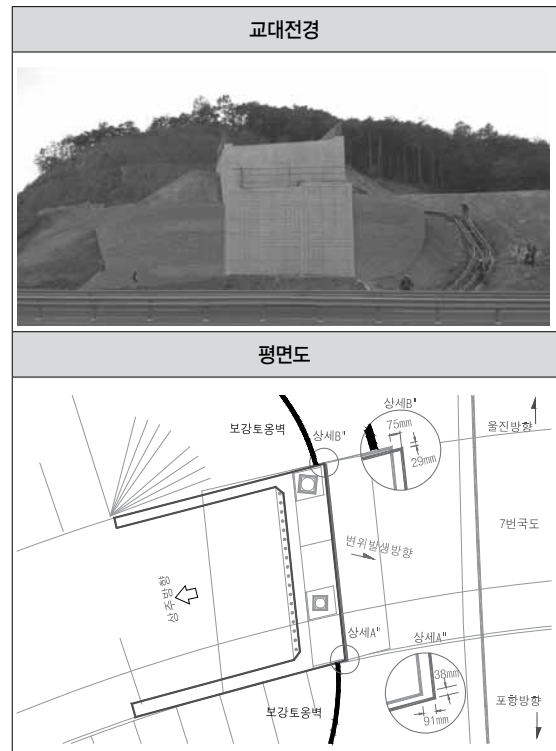
그림 3.1 교대전경 및 평면도

영덕IC R-C교 A2 계측결과 뒷채움 시공 후 교대 변위 발생은 다음 표 3.1과 같다. 또한, 변위발생 방향은 다음 그림 3.1과 같다.

위 치	방 향	발생변위	비 고
좌측	교축방향(전면)	91 mm	수평변위 허용기준 (15mm) 초과
	교축직각방향(좌측)	38 mm	
우측	교축방향(전면)	75 mm	
	교축직각방향(좌측)	29 mm	
기울기 계측결과	교축방향(전면)	-0.03°	1차 관리기준 ±0.12 2차 관리기준 ±0.19

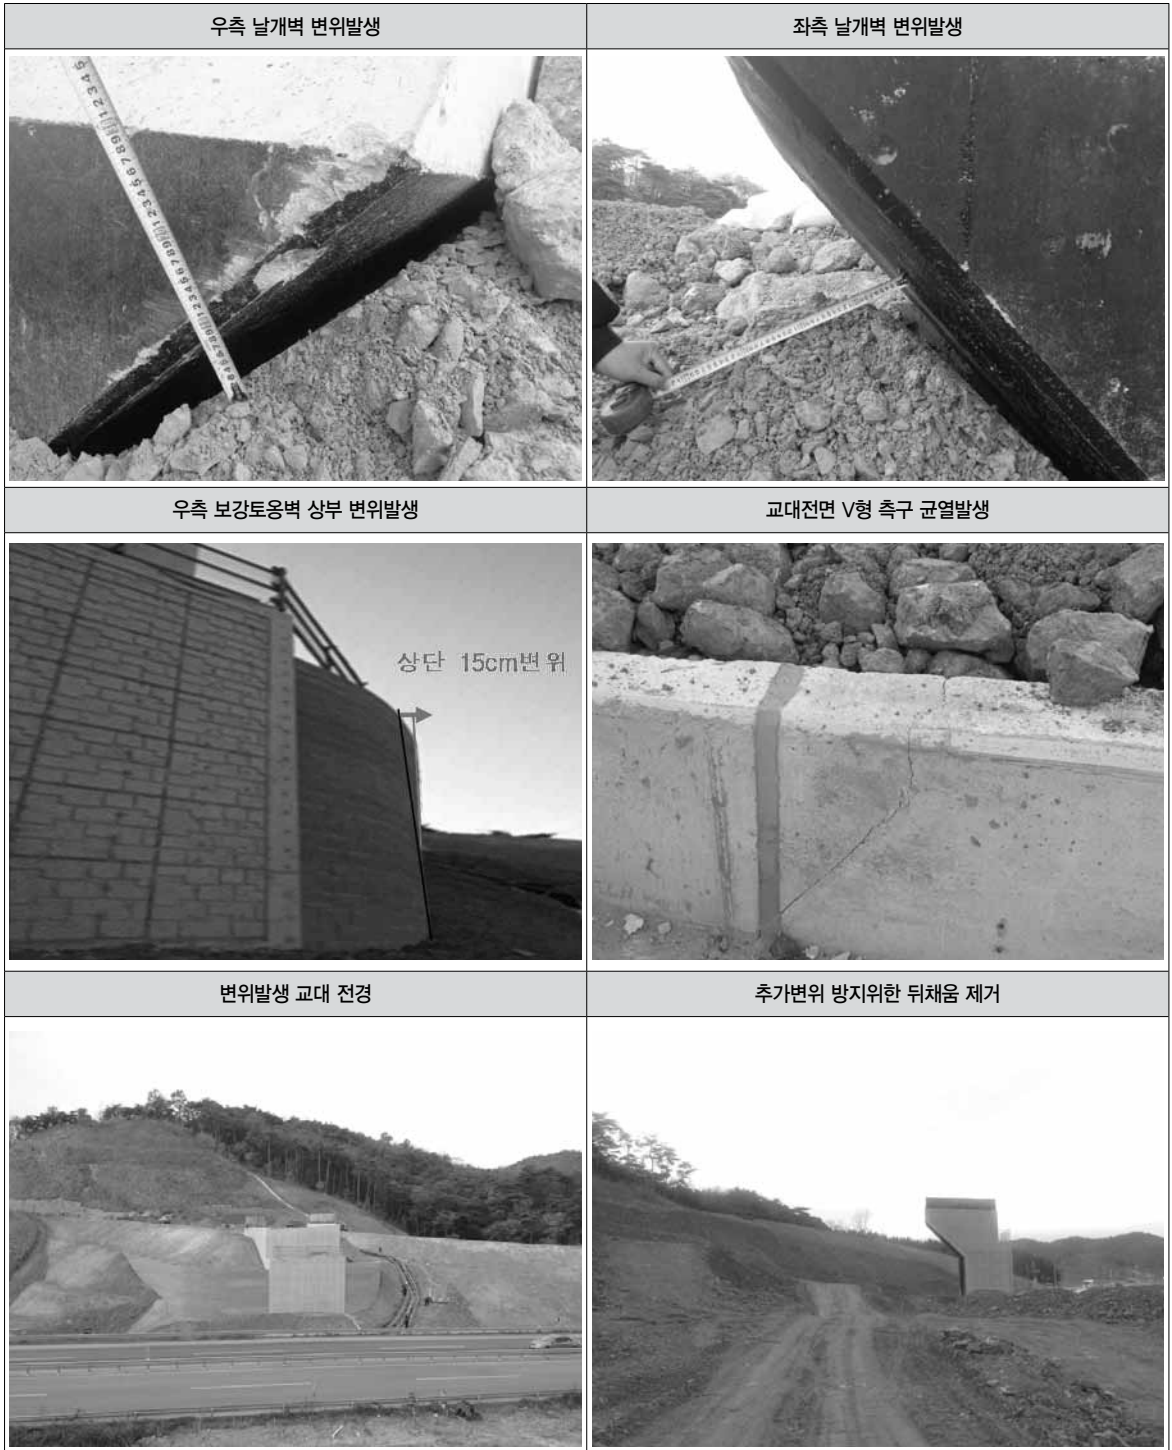
그림 3.2 변위 및 균열 발생

다음 그림 3.2와 같이 교대 날개벽 위치 토공부에 교

대 변위로 인한 공간이 형성되어 측방유동 발생을 쉽게 확인하였다. 또한 교대 전면부에 시공된 V형 측구에도 측방유동 영향으로 균열이 발생하였다.

교대구조물 및 배면성토 완료단계에서 측방유동이 발생하였으며 측방유동 발생 즉시 배면성토 하중을 제거하여 추가적인 변위 발생을 방지하고 측방유동 발생 원인 및 보강방안을 검토하였다.

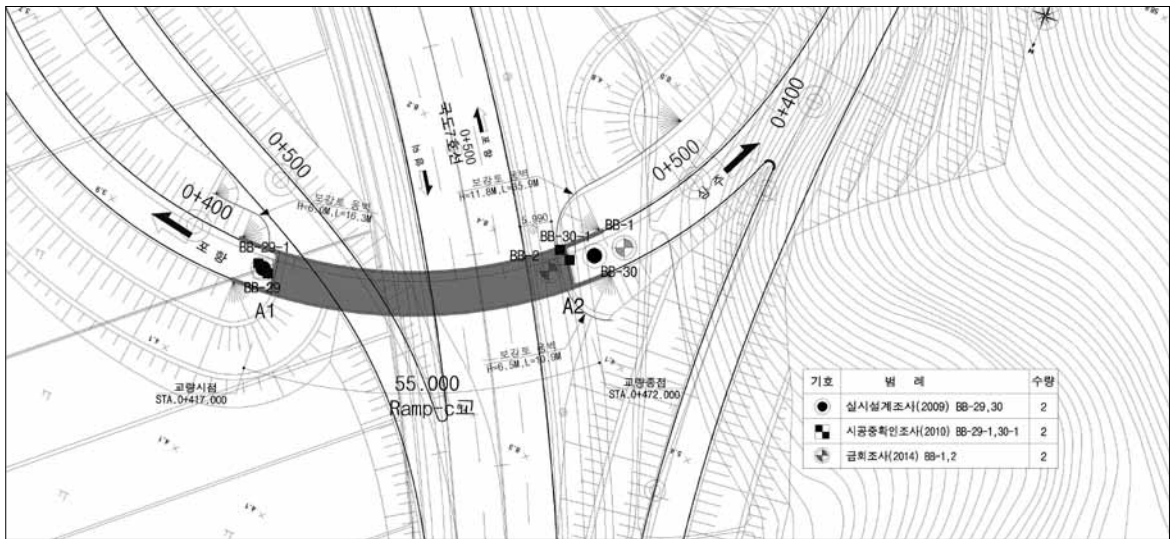
그림 4.1 지반조사 위치 및 내용

R-C교 A2교대의 보다 정확한 지반조건을 규명하여 측방유동의 원인 및 안정성 평가를 위하여 A2교대 전·후면부에 대하여 다음 그림 4.1, 4.2와 같이 시추조사(2공), 표준관입시험 33회, 지하수위 측정을 실시하고 연약 점성토층에서 자연시료를 채취하여 실내시험을 실시하였다.

공 번	위 치(STA.)	지 층	심 도(m)	두 께(m)	구 성상 태	N 치(TCR/RQD)	지 하수 위
BB-1 (교대 배면)	Ramp-C 0+482.5 (우3.1m)	매립층	0.0~4.0	4.0	자갈섞인 모래	8/30~11/30	GL -6.6m EL. +3.8m
			4.0~6.4	2.4	실트질 모래	11/30~15/30	
		퇴적층	6.4~7.0	0.6	자갈	-	
			7.0~12.3	5.3	실트질 점토	5/30~15/30	
		12.3~13.5	1.2	자갈섞인 실트질 모래	26/30		
		연암	14.0~16.0	2.0	사암의 연암	100/37	
BB-2 (교대 전면)	Ramp-C 0+468.2 (우1.8m)	매립층	0.0~5.5	5.5	실트 및 자갈섞인 모래	16/30~20/30	GL -7.5m EL. +1.6m
			퇴적층	5.5~8.0	2.5	실트질 점토	
		8.0~8.8		0.8	실트질 모래	-	
		8.8~12.0		3.2	실트 및 모래섞인 자갈	22/30~35/30	
		12.0~14.8		2.8	실트질 모래	11/30~13/30	
		연암	14.8~25.5	10.7	점토질 실트	5/30~9/30	
25.5~27.5	2.0	사암의 경암	96/19

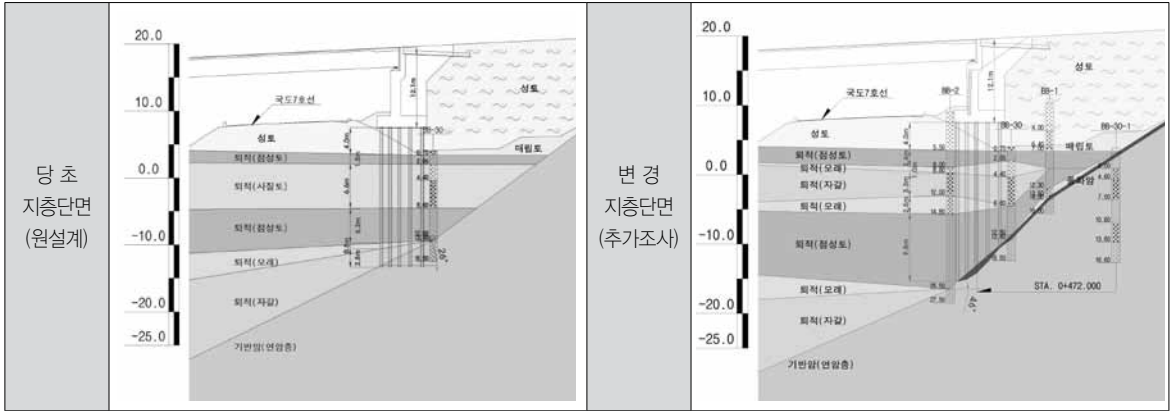
그림 4.2 추가 지반조사 상세

R-C교 A2 교대구간에 대한 측방유동발생의 가장 큰 원인은 원설계시와 상이한 지층구조로 인한 것으로

측방유동의 발생원인은 연약층의 두께 증가와 기초 Pile 선단 기반암의 급격한 경사 변화로 인한 것으로 판단된다.

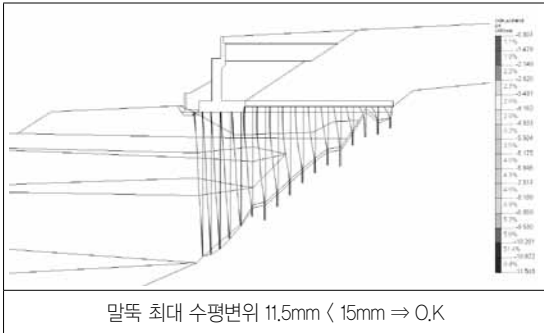
그림 6.1 Pile Slab 적용시 검토 결과(말뚝 실시공조건 반영)

Pile Slab 기초말뚝(PHC) 시공 중 기반암의 심도변화가 크게 나타나 5공의 추가 시추조사와 일부 시험굴착을 통해 기반암선을 재확인하여 시공 중 보강범위를 변경하였다.

다음 그림 6.1과 같이 수치해석 결과로 말뚝기반암 근입 심도와 Pile Slab 시공범위를 조정하여 시공을 완료하였다.

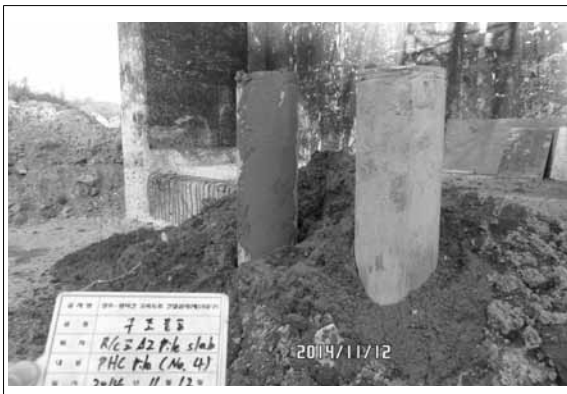
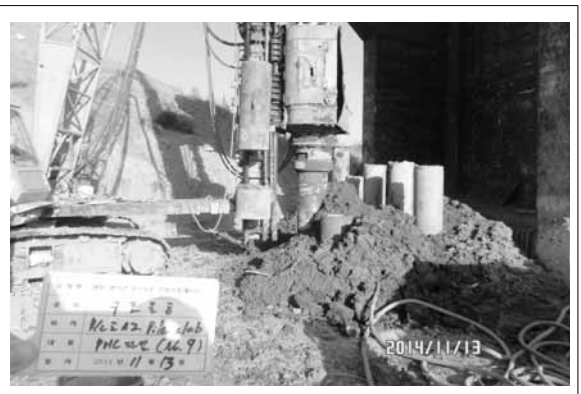
그림 6.2 Pile Slab 기초 PHC말뚝 천공 작업시 점토층 확인

그림 6.2와 같이 Pile Slab PHC말뚝 시공 중 기반암 상부에서 점토층을 확인할 수 있었으며, 이는 당초 시추조사 수량(교대위치 1공)의 한계로 조사되지 못한 교대배면 지반에 연약점토층(N<4이하)에 가까운 실험실점토층(N=5)이 분포하고 있음을 확인 하였다.
