상가건물 계단통로유도등의 유지관리 효율화 방안에 관한 연구

A Study on the Effective Maintenance Method of the Stair Passage Leading Light installed In the Shopping Building

Abstract

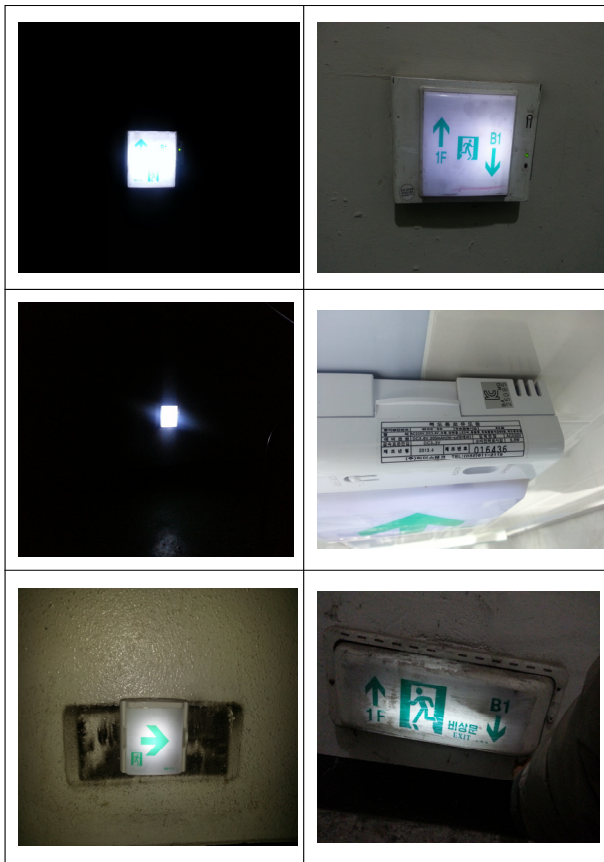
[Figure 5] The pictures of the stair passage leading light

상가건물(지하주차장 보유 및 5층 이상) 30개에 설치된 피난용 계단통로유도등을 대상으로 하였다. 또한 각 건물별로 2개씩 총 60개의 계단통로유도등을 확인 점검 하였다. 관련된 설치 및 점검사진은 Fig. 5와 같다. 그림에서 보듯이 최근에 고효율 저비용의 LED타입 유도등으로 설치 및 교체가 많이 되었음을 알 수 있다. 하지만 아직도 노후 된 형광등타입의 유도등도 일부건물에서 사용되고 있다. 그리고 교체를 하더라도 기존 형광등타입의 유도등과 신설된 LED타입의 유도등에 설치사이즈가 맞지 않아 미관이 좋지 않은 경우가 많이 있다. 그래서 LED유도등 설치 후 측면에 페인트도장을 새로 하거나 또는 양쪽 사이드 커버가 있는 타입의 LED유도등을 설치하고 있다.

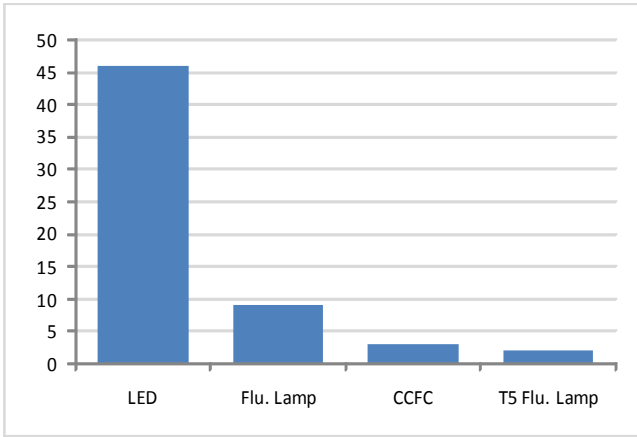
[Figure 6] The types of the stair passage leading light

[Figure 6]은 건물에 설치된 계단통로 유도등의 종류를 나타낸 것이다. 그리고 종류별 설치된 유도등의 수량을 살펴보면 LED 타입의 유도등이 46개, 일반형 광등 타입의 유도등이 9개, T5 형광등 타입의 유도등이 2개, 냉음극관형광등(CCFL) 타입의 유도등이 3개로 나타났다. 냉음극관(CCF) 유도등이란 음극을 가열하지 않고 전자를 방출하는 원리로 빛을 방출하는 것을 말한다. 그래서 열음극관(일반 형광등)과 비교했을 때 냉음극관은 음극 강하 전압이 크고, 이 음극 강하 전압은 열을 잃게 되어 냉음극관은 열 음극관에 비해 발광 효율이 조금 떨어진다.

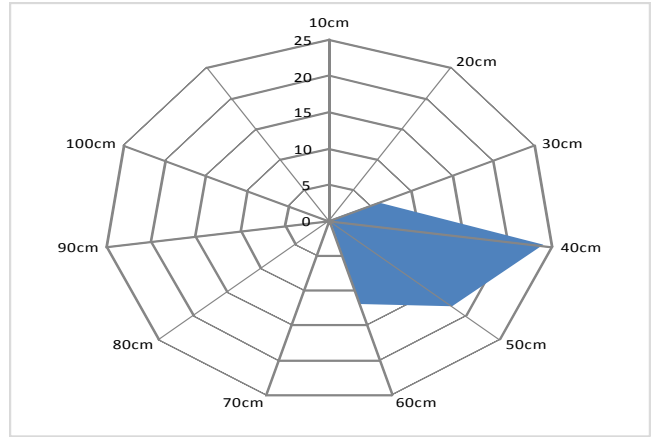
[Figure 9] Height of stair passage leading lights from the floor

[Figure 9]는 계단통로유도등의 설치높이를 나타낸 것이다. 법의 설치높이 기준은 “바닥으로 부터 1m이하에 설치” 하도록 되어 있다. 조사 분석된 설치높이 분포의 경우 30cm의 높이가 6개, 40cm의 높이가 24개, 50cm의 높이가 18개, 60cm의 높이가 12개로 나타났다. 따라서 대분의 설치높이는 40cm의 전·후로 나타났다. 그리고 유도등의 규정에 “주위에는 이와 유사한 등화·광고물·게시물 등을 설치하지 아니할 것” 이라고 하고 있다. 관련하여 유도등의 시야 방해정도를 상(Good), 중간(Middle), 하(Bad)로 구분하여 조사하였다. 판단기준의 경우 ‘상’ 은 시야 방해물이 전혀 없는 것이고 ‘중간’ 은 일부 시야 방해물 및 주변에 혼선을 줄 수 있는 광고물, 게시물이 있는 경우이고 ‘하’ 는 방해물이 유도등 시야를 완전히 차단한 경우이다. 조사결과는 ‘상’ 은 54개, ‘중간’ 은 6개이고 ‘하’ 의 경우는 없이 나타났다. 유도등 예비전원의 상태 또한 상(Good), 중간(Middle), 하(Bad)로 구분하여 조사하였다. 판단기준의 경우 ‘상’ 은 작동 및 밝기가 정상, ‘중간’ 은 밝기가 낮고 빛이 점멸됨, ‘하’ 는 예비전원의 고장에 의한 유도등 점등이 안되는 것으로 하였다. 참고로 예비전원에 법기준의 경우 “광원을 평상시의 점등상태로 하여 각각의 입력회로를 차단한 후 3초 이내에서 확실하게 비상점등으로 전환하고 1분 후에 재투입하였을 때 확실하게 평상시의 점등상태로 복귀하여야 한다.” 라고 되어 있다. 조사결과는 ‘상’ 이 38개, ‘중간’ 이 17개, ‘하’ 가 5개로 나타났다.

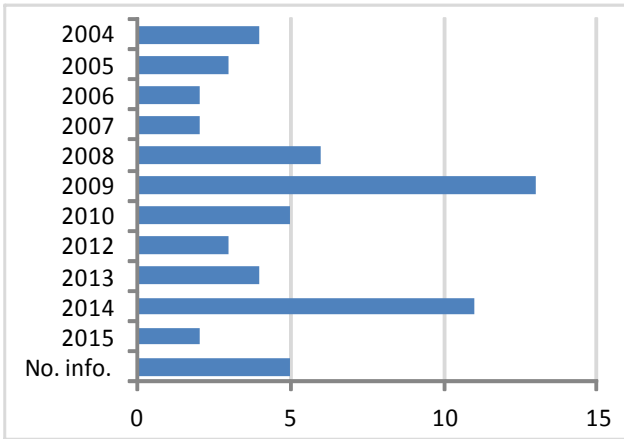
[Figure 7] Manufactured years of the stair passage leading light

[Figure 7]은 유도등의 제조연도를 나타낸 것이다. 가장 많이 설치되어 있는 제조연도 및 설치개수는 2009년이 13개이고 그 다음 2014년이 11개, 2008년이 6개, 2010년과 제조정보(스티커) 없음이 5개, 2004년과 2013년이 4개, 2005년과 2012년이 3개, 2006년, 2007년, 2015년이 2개로 나타났다. 특히 2008년에서 2010년 사이에 24개로 가장 많은 분포를 나타내었다. 그 이유는 이시기에 LED 산업이 폭발적으로 증가하여 가격이 많이 낮아 졌고 또한 사회적으로 에너지절감에 대한 필요성이 증대되어 노후 된 기존 형광등이 LED등으로 많이 교체가 되었다. 하지만 LED등이 기존 형광등보다 2 - 3배 가격이 높아서 건물주는 비용부담을 감수해야 했다. 최근에는 가격이 많이 낮아져서 대부분의 신축건물에는 LED등이 시공되고 있다.

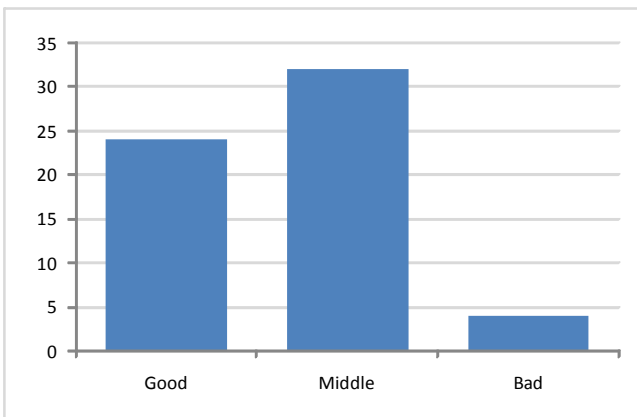
[Figure 8] Condition of stair passage leading lights

[Figure 8]은 계단통로유도등의 외관 상태를 나타낸 것이다. 외관상태의 경우 상(Good), 중간(Middle), 하(Bad)로 구분하여 조사 분석을 하였다. '상'의 기준에 경우 외관상태가 우수이고, '중간'의 경우 외관에 심한먼지, 스크래치, 약간의 변색이 있는 것이고, '하'의 경우 페인트도색, 파손, 심한 변색을 기준으로 하였다. 상태등급별 개수 분포를 보면 '상'은 24개, '중간'은 32개, '하'는 4개로 나타났다. 따라서 계단통로유도등 상태의 경우 중간이 가장 많은 것으로 나타났다.

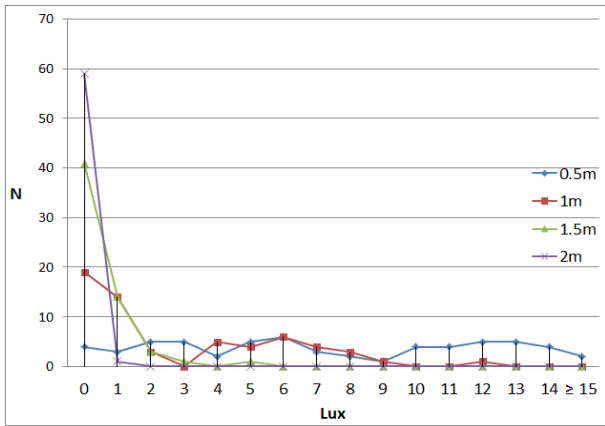
[Figure 10] Illumination (Lux) of each distance of stair passage leading lights

[Figure 10]은 거리별 계단통로유도등의 조도를 나타낸 것이다. 계단통로유도등은 법에서 조도를 측정할 수 있는 기준이 없어 이와 유사한 통로유도등의 기준을 적용하여 측정분석 하였다. 통로유도등의 조도기준은 “바로 밑의 바닥으로부터 수평으로 0.5m 떨어진 지점에서 측정하여 1룩스 이상의 조도”가 나와야 한다. 거리별 측정결과인 경우 0.5m 거리에서의 조도는 2 - 3룩스, 5 - 6룩스와 10 - 14룩스가 4 - 6개로 주로 나타났고, 1m 거리에서 가장 많은 분포의 조도는 0룩스가 19개로 가장 많았고, 그다음 1룩스가 14개로 많이 나타났다. 1.5m 거리에서 조도의 경우 0룩스가 41개로 가장 높았고 그 다음 1룩스가 14개, 2룩스가 3개, 3과 5룩스가 각각 1개씩 나타났다. 2m 거리에서 조도의 경우 0룩스가 59개로 가장 많았고 그다음 1룩스가 1개로 나타났다. 따라서 0.5m 거리에서의 조도는 대부분이 법기준인 1룩스 이상을 충족하였다. 하지만 1.5m 와 2m 거리에서의 유도등 조도는 대부분 0룩스로 나타났다.

2. 거리별 조도를 측정 분석한 결과, 93%가 법적 기준치(0.5m 거리에서 1룩스 이상)이 나타났다. 하지만 냉음극관형광등(CCFL)의 경우 전체가 기준치 이하로 나타났다. 그외 추가적인 1m, 1.5m, 2m 거리에서의 조도측정 결과는 1m에서 32%, 1.5m에서 68%, 2m에서 98%가 0룩스로 측정되었다.

따라서 설치된 유도등의 청소(내부/외부) 등에 유지관리 및 예비전원 등에 제품의 품질(내구성, 내후성, 내변색성)이 미흡함으로 이를 개선하기 위한 형식승인, 유지관리, 시공감리 기준을 강화할 필요가 있고 또한 조도는 피난계단과 계단참의 건축기준을 검토했을 때 현행의 미흡한 조도기준에서 강화하여 “1m거리에서 1룩스 이상”으로의 법적기준 변경이 필요하다고 판단된다.
