말비계 건설재해 특성 분석에 관한 연구

*한국산업안전보건공단 산업안전보건연구원

A study on characteristics of accidents involving horse scaffolds at construction sites

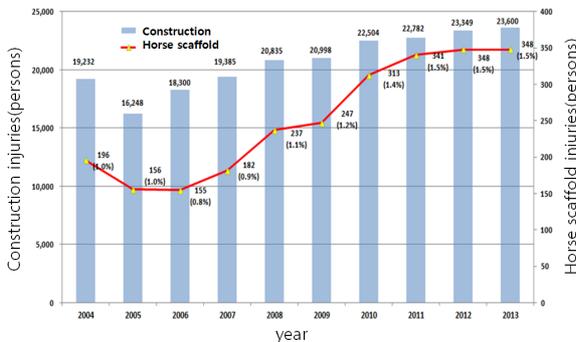
[Figure 1] The present status of accident occurrence relative to horse scaffolds

[Figure 1]에서 최근 10년간 건설업의 재해현황을 살펴보면, 발생건수와 발생률이 매년 증가하는 추세임

을 알 수 있다. 말비계 관련 재해는 건설업 재해 중 1.0%~1.5% 정도로 발생하고 있지만, 발생건수는 해마다 증가하고 있는 실정이다.

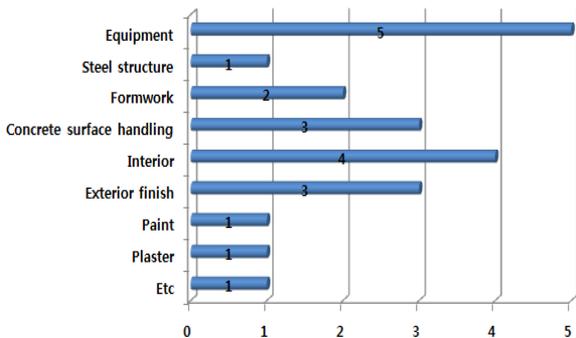
[Figure 2] The working process of fatal accident on horse scaffolds

전체 21건의 사망재해 중 구체적 재해내용과 말비계 발판높이와 발판폭 등의 규격을 파악하여 분석한 결과는 아래 [Figure 2]와 같다.

사망재해 21건 중 배관공사 등 설비작업에서 5건이 발생하여 가장 많은 비중을 차지하였으며 다음으로 내

부인테리어, 건축 및 외부마감, 거푸집공사 등 순으로 발생하였다.

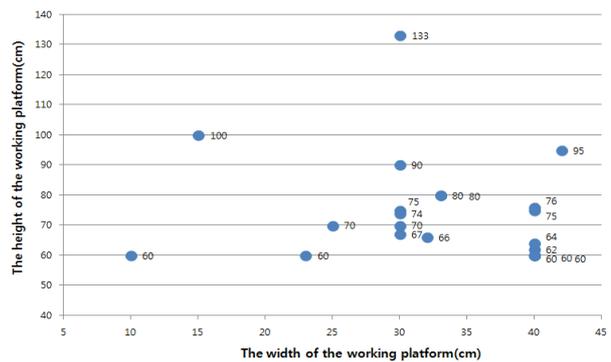
[Figure 3] The height and width of horse scaffolds associated with fatal accident

(2) 말비계 작업발판의 폭 대비 사용높이
 사망재해가 발생한 말비계의 발판 폭과 발판의 사용높이를 분석해보면, 아래 [Figure 3]과 같이 재해가 발생한 말비계의 발판높이는 대부분 60cm~1m 이하의 낮은 높이에서 작업 중 사망재해가 발생하였고, 이 때 작업발판의 폭은 대부분 25~40cm 사이에 분포하고 있으며 일부는 10~16cm 정도의 발판폭으로 제작된 말비계(목재 현장제작 및 알루미늄 기성품)도 사용하고 있었다.[5]

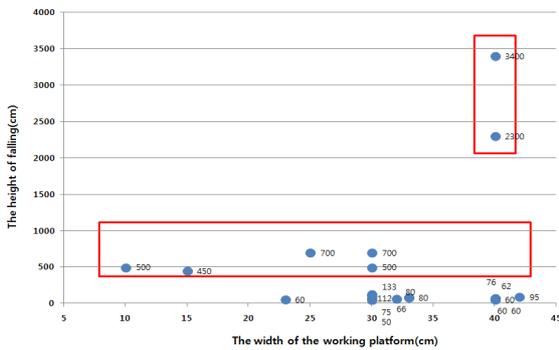
[Figure 4] The fall height and scaffolds width on horse scaffolds

(3) 말비계 작업발판의 폭 대비 떨어짐 높이
 [Figure 4]와 같이 말비계 작업발판의 폭에 따른 떨어짐(추락) 높이를 분석해 보면 21건의 사망재해 중 7건은 4m 이상의 높이 아래로 떨어졌음을 알 수 있다. 이는 말비계 사용 시 수직개구부에 대한 방호조치가 되어 있지 않은 바닥 슬래브 단부, 고소작업대나 이동식 틀비계 작업발판 위에 말비계를 설치하여 작업하다가 중심을 잃고 지상바닥으로 떨어지는 재해가 발생하였기 때문이다. 또한, 21건의 재해 중 3건은 양손에 공구나 재료를 쥐고 말비계에 올라가던 중 중심을 잃고 떨어지면서 재해가 발생하였고, 3건은 말비계의 설치 상태가 불량하여 말비계가 넘어지면서 재해가 발생하였다.[6]

이상과 같이 말비계 사용 중 발생한 중대재해는 대부분의 경우는 기계 또는 전기설비 배관설치 작업이나 견출, 미장, 도장 등의 실내마감작업을 위해 1m 이하의 낮은 높이에 설치된 알루미늄 재질의 도배용사다리에서 정면 상부 또는 천장방향의 작업면을 바라보며 작업 도중 몸의 중심을 잃고 넘어지면서 바닥으로 떨어져서 발생하였으며, 이 때 안전모 등 개인보호구를 미착용하거나 턱끈을 조이지 않은 등의 이유로 인해 바닥면과 충돌하면서 머리를 보호받지 못해 사망에 이르게 되었다. 또한 작업재료나 공구를 양손에 쥐고 말비계에 오르다가 몸의 균형을 상실하여 바닥면으로 떨어지면서 충돌하여 사망한 경우(3명)도 있었다.

말비계 재해 특성을 살펴보면, 총 공사금액 3억원 미만, 건축건설공사현장, 공정을 50~90% 사이, 미장·도장·목공 등 주요 마감작업에 투입되는, 근속기간 1개월 미만, 50~70세 중·고령 근로자로 분석되었다. 말비계 관련 사망재해 예방을 위해서는 위와 같은 재해발생 특성군을 대상으로 집중적으로 말비계에 대한 안전교육 및 설비 점검 등 대책을 마련하여야 한다. 특히, 말비계 재해의 주요 원인이 떨어짐에 의한 것이기 때문에 말비계의 손상·파손 여부, 안전모 등 개인보호구 착용여부를 바탕으로 떨어짐 재해 예방에 중점을 두고 특별히 관리하여야 한다. 또한 말비계에 대한 안전기준이 말비계의 실제 사용 조건 상태에서 떨어짐 재해예방대책으로서 적절한지 재검토하고 사용상의 문제점 등을 점검해야 한다.
