상가건물 소방용 연결송수관설비 송수구의 개선방안에 관한 연구

A Study on the Improvement Method of the Fire Department Connection for Fire Fighting at the Shopping Center Building

Abstract

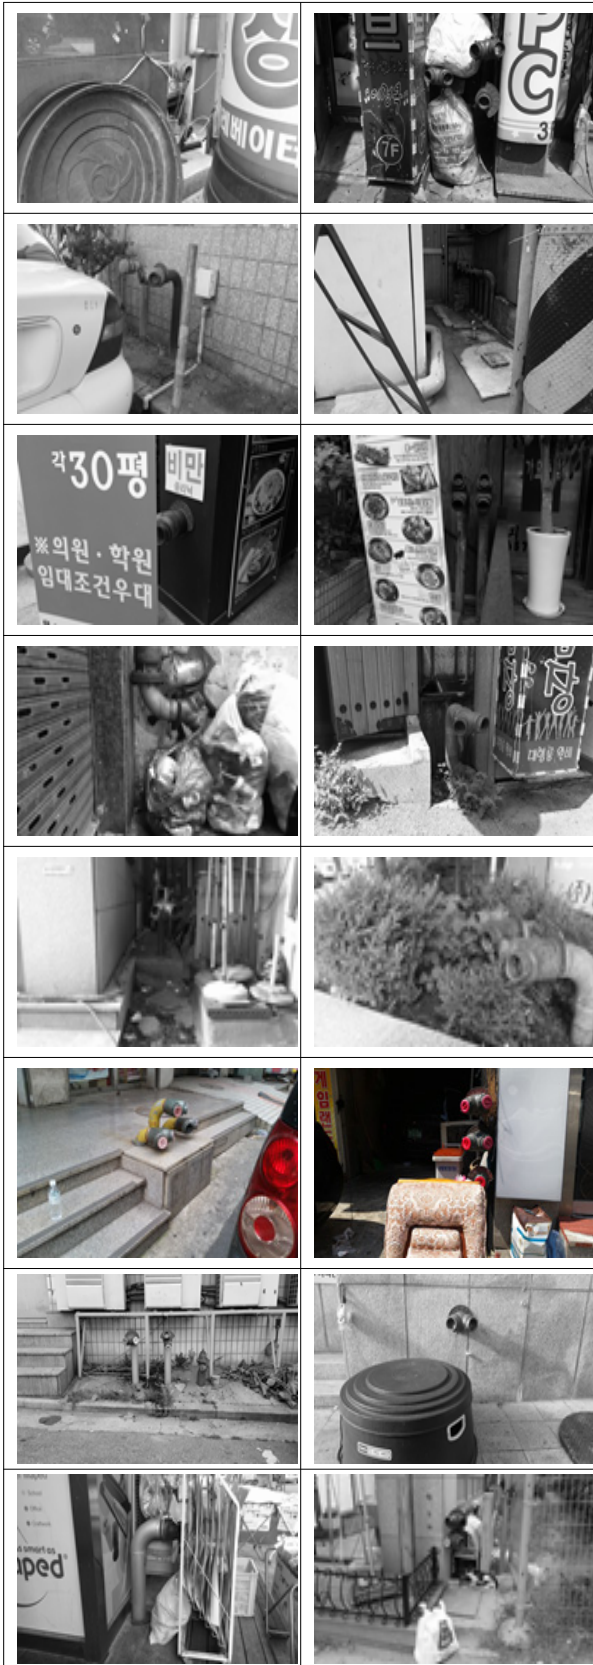
[Figure 7] The fire department connections at the shopping center building

[Figure 7]은 상가건물에 설치되어진 연결송수관설비 송수구를 일부 나타낸 것이다. 따라서 사진과 같이 5년 이상 된 상가건물의 경우 연결송수관설비 송수구의 유지관리가 많이 미흡한 것으로 나타났다. 또한 연결송수관설비가 설치되어진 대부분에 상가건물의 경우 소방안전관리자가 자체선임 또는 외부 소방안전관리 대행기관에 위탁관리를 하고 있다. 그리고 대부분의 법적 소방시설작동점검과 소방시설정밀점검을 외부 전문 소방시설관리업체의 소방시설관리사로부터 점검을 받고 그 점검결과서를 관할 소방서에 제출하고 있다. 하지만 이러한 법적 이행점검이 제대로 되지 않는 것으로 판단되어 이점에 대한 개선이 필요하다고 판단된다.

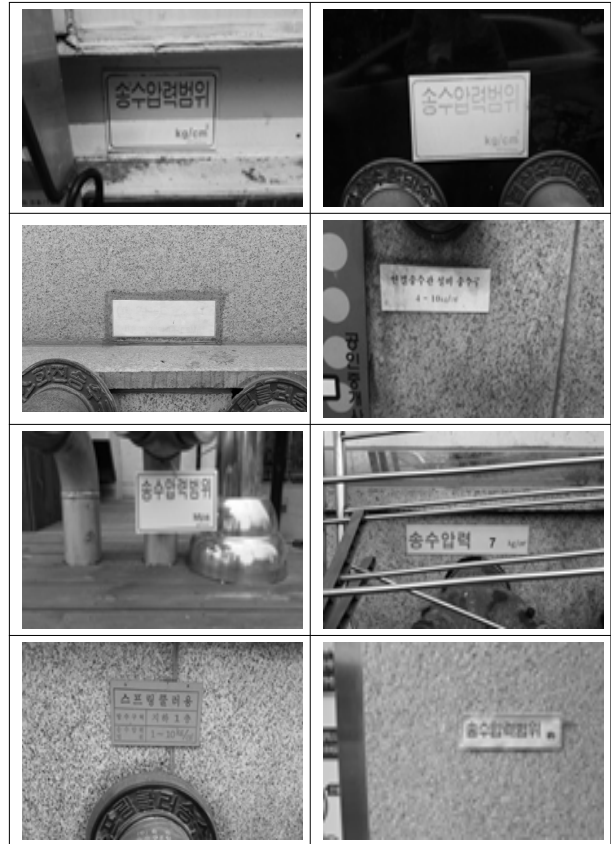
[Figure 8] The attached pressure signs of the fire department connection

[Figure 8]은 연결송수관설비 송수구 주변에 설치된 압력표지이다. 사진과 같이 표지판의 크기와 재질 그리고 표시문구의 기준이 없이 제작되어 설치되어진 것을 확인 할 수가 있다.

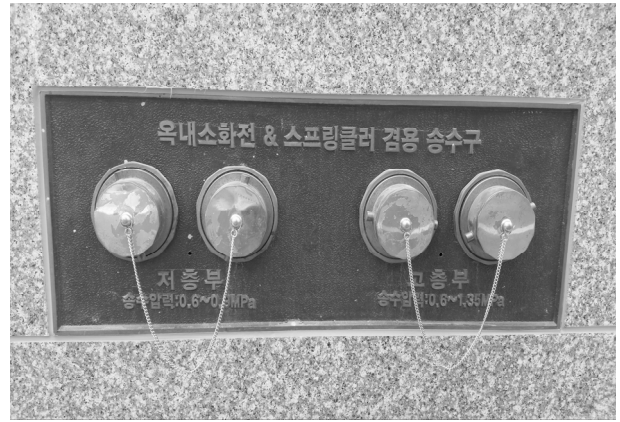
[Figure 14] Recommended pressure range sign of fire department connection

연결송수관설비 송수구의 압력범위에 대한 조사결과 89% 상가건물이 압력범위표시가 되어 있지 않는 것으로 조사되었다. 또한 일부 한두 곳의 상가건물에 정확하게 압력범위표시가 되어 있는 곳도 있으나 대부분 압력범위표시의 표기가 법에서 요구하는 방법으로 표시하지 않는 것으로 나타났다.

[Figure 13]은 송수구 압력범위표시 표지판의 설치 및 유지관리 상태를 조사한 것을 나타낸 것이다. 조사 기준의 경우 “매우양호(Very good)”는 표지판과 압력표시가 양호이고 “양호(Good)”는 표지에 스크래치가 있는 것이고 “보통(Normal)”은 표지판 일부가 파손 및 색채가 약간바랜 것이고 “불량(Bad)”은 표지판이 심하게 파손 및 바랜 것이고 “매우불량(Very bad)”은 표지판이 없는 것이다. 조사결과 매우양호(Very good)”는 3%, 양호(Good)”는 1%, “보통(Normal)”은 6%, “불량(Bad)”은 6%, “매우불량(Very bad)”은 84%로 나타났다. 따라서 대부분 송수구 압력범위표지판이 상가건물에 부착이 되지 않고 있는 것으로 조사되어 소방시설 유지관리 개선이 시급한 것으로 나타났으며, 또한 Fig. 14와 같이 송수구와 압력범위표시가 포함된 것으로 설계 및 시공을 권장하는 방안이 필요한 것으로 도출되었다.
