풍화대를 통과하는 도로 NATM 터널의 천단부 함몰에 대한 연구

Analysis on Surface Collapse of the Road NATM Tunnel through the Weathered Rock

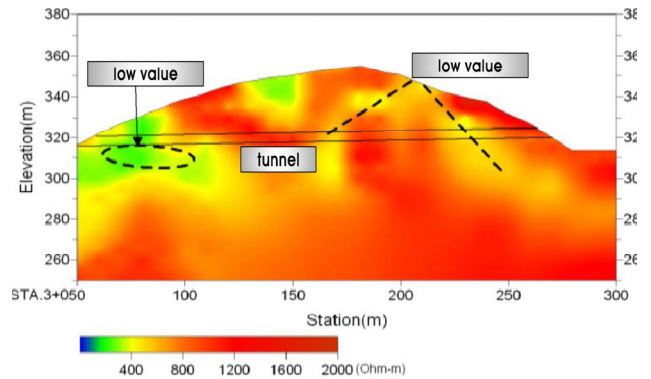
Fig. 4. Electrical resistivity survey

대상지역의 지질 특성은 선캠브리아기의 화강암질 편마암과 미그마타이트질 편마암이 기반암으로 분포하며 이를 제4기 충적층이 부정합으로 피복하고 있다. 노출된 기반암에서 박리(Exfoliation)구조의 발달이 확인되었고 기계적 풍화와 화학적 풍화의 합력으로 풍화진행을 가속시키는 입상붕괴와의 복합적 작용으로 핵석(Core stone)이 존재하는 것이 특징이며 현장에서도 다수 확인되었다. 설계시 터널 전 구간에 대하여 정확한 지질 정보를 획득하기 위하여 전기비저항(Electrical resistivity survey)탐사를 실시하였고 Fig. 4는 탐사결과를 나타낸 것으로 STA.3+050~3+100, STA.3+160~3+170. STA.3+200~3+270에서 저비저항 이상대가 발견

되었다. 이 구간은 파쇄대가 존재하고 암질이 불량한 것으로 판단되므로 막장 관찰을 통해 이상 발생시 특별한 보강대책 마련 등 각별한 주의가 요구되는 곳으로 설계시 지보패턴 Type 4를 Fig. 5와 같이 지보패턴 Type 6-1-1로 변경하여 시공도중 함몰된 구간이다.

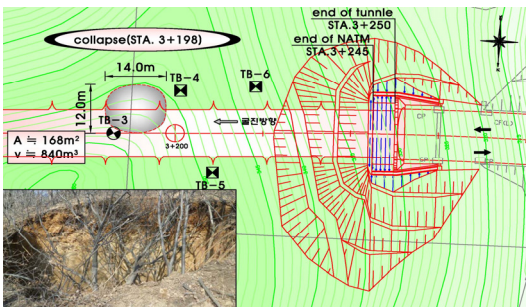
Fig. 6. Area of surface collapse

Fig. 6은 터널의 종점부 평면과 지반함몰구간의 위치를 나타낸 것이고, Fig. 7은 붕락구간의 막장 및 지표 함몰부의 전경사진을 나타낸 것이다.

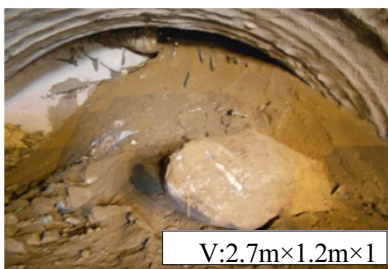
Fig. 7. Phase of collapse

터널의 붕락이 일어난 곳은 종점에서 시점방향으로 47m 굴진지점으로, RMR 점수 18내외로 암반등급 V에 해당하여 지보패턴 Type 4 적용구간에 해당하나 저비저항 이상대임을 고려하여 시공은 지보패턴 Type 6-1-1을 적용하였다. 기굴진구간의 막장면은 풍화암에 전석이 핵석형태로 존재하고 부분적으로 풍화도가 협재한 상태이고, 붕락구간에 근접할수록 풍화도 협재 면적이 증가한 양상을 보이며, 붕락지점에 이르러서는 상반 우측부(종점에서 시점부로 굴착시 굴착방향기준) 대부분을 풍화토 및 충전물이 차지하며 풍화암이 상반 좌측 일부에 분포하고 전석이 핵석 형태로 잔존하는 것으로 나타났다.

(a) Tunnel face

(b) Ground surface

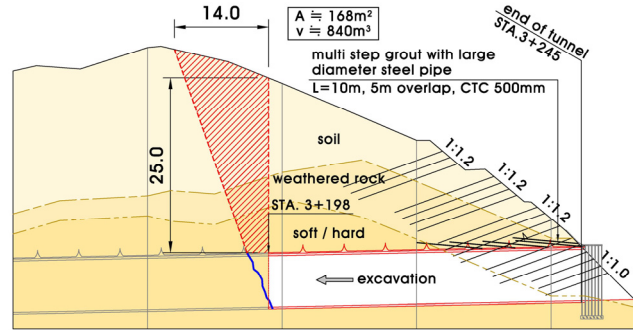
Fig. 8. Section of collapse

산악지역에서 NATM 터널(L=150m) 일방향 굴착진행 중 터널 천단부의 붕락과 함께 지표면 함몰(땅꺼짐, Sink hole)이 발생하였고 타원형태 약 $840m^3$ (V=12m(폭) × 14m(길이) × 5m(높이)) 규모로 붕괴되었다. Fig. 8은 붕락구간의 종횡단면을 나타낸 것이다.

함몰부 주변에 대한 지반조사 및 막장관찰 결과에 따르면 풍화토, 풍화암이 주를 이루는 가운데 연경암에 해당하는 대규모 핵석이 혼재하고, 풍화암 구간에도 절리가 발달된 것으로 확인되었다. 풍화대 내의 핵석은 주변 풍화대와의 이질성으로 인하여 터널 주변의 원활한 그라운드 아치 형성을

방해하고, 자체 무게로 인해 하중으로 작용하였을 것으로 분석된다.
