Improvement of condition assessment criteria and embankment transformation of agricultural reservoirs after raising embankments

Dal-Won Lee*, Young-Hak Lee

Department of Agricultural and Rural Engineering, Chungnam National University, Daejeon 14134, Korea

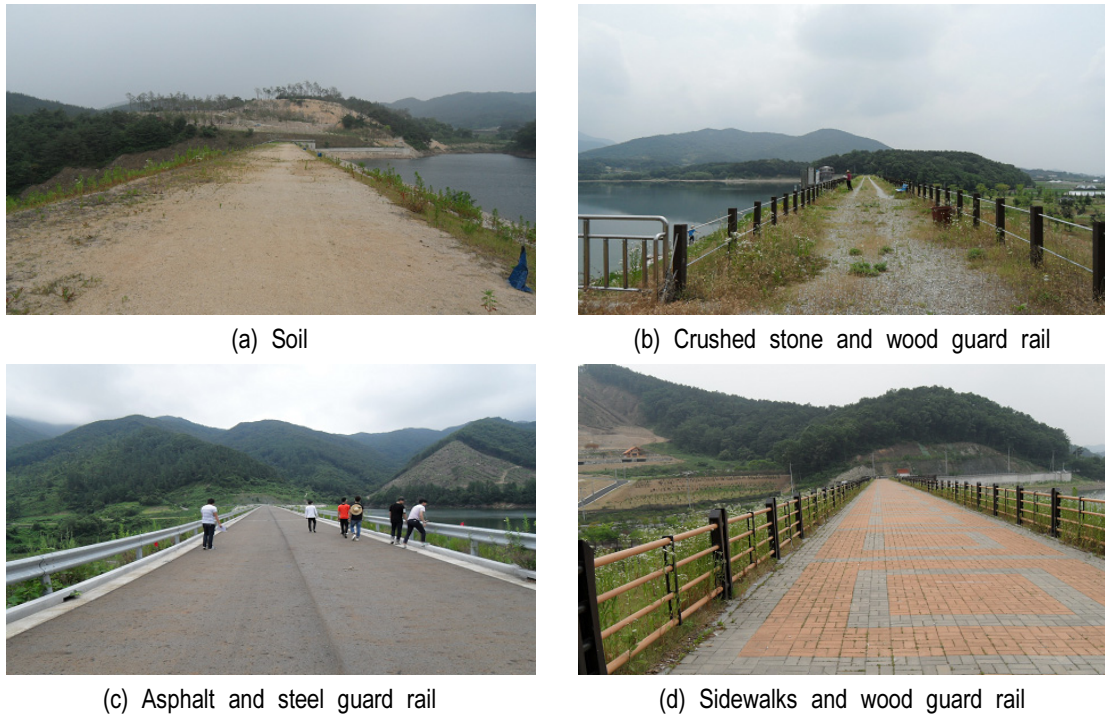
Fig. 2. Shape change and reinforcement of crest.

댐마루는 보호공이 시공되지 않은 곳, 쇠석 및 자갈로 시공된 곳, 보도블럭으로 시공된 곳, 콘크리트 포장 시공된 곳, 아스팔트 포장 시공된 곳으로 조사되었다. 댐마루와 상하류사면 경계면에 철제 가드레일, 목재 등의 안전펜스가 설치되어 위험을 저감시킨 저수지가 다수 존재하였고, 강우시 우수를 배제하기 위하여 댐마루 좌우에 배수로를 설치하여 댐마루 유실을 방지한 사례도 있었다. 전체적으로 새롭게 신설된 저수지이기 때문에 균열 및 침하하는 거의 발견되지 않았지만 일부 저수지에서는 댐마루 경계면에 유실이 발견(30 cm-110 m) 되었으며, 특히 잔디로 시공된 저수지는 강우에 의해 댐마루 경계면에 유실되어 보수가 필요한 곳도 있었다. 일부 저수지는 산책로를 조성하여 휴식공간으로 제공하고 있었지만, 다년생 식물과 싸리나무가 자생하고 관리가 되지 않아 진입이 어려운 곳도 있었고, 댐마루에 계측기가 매설된 저수지는 관리가 되지 않은 곳도 있었다.

향후 댐마루 설계시에는 콘크리트 및 아스팔트 포장은 저수지 침하로 인하여 계속해서 보수하는데 유지관리비용이 소요되므로 사면유실을 방지할 수 있는 쇄석 보호공법이 적합하다고 판단된다. 또한 댐마루와 상하류사면 경계부가 유실되지 않도록 측수로 설치가 필요하고, 휴식공간으로 조성된 산책로는 정기적인 식생관리가 필요한 것으로 조사되었다.

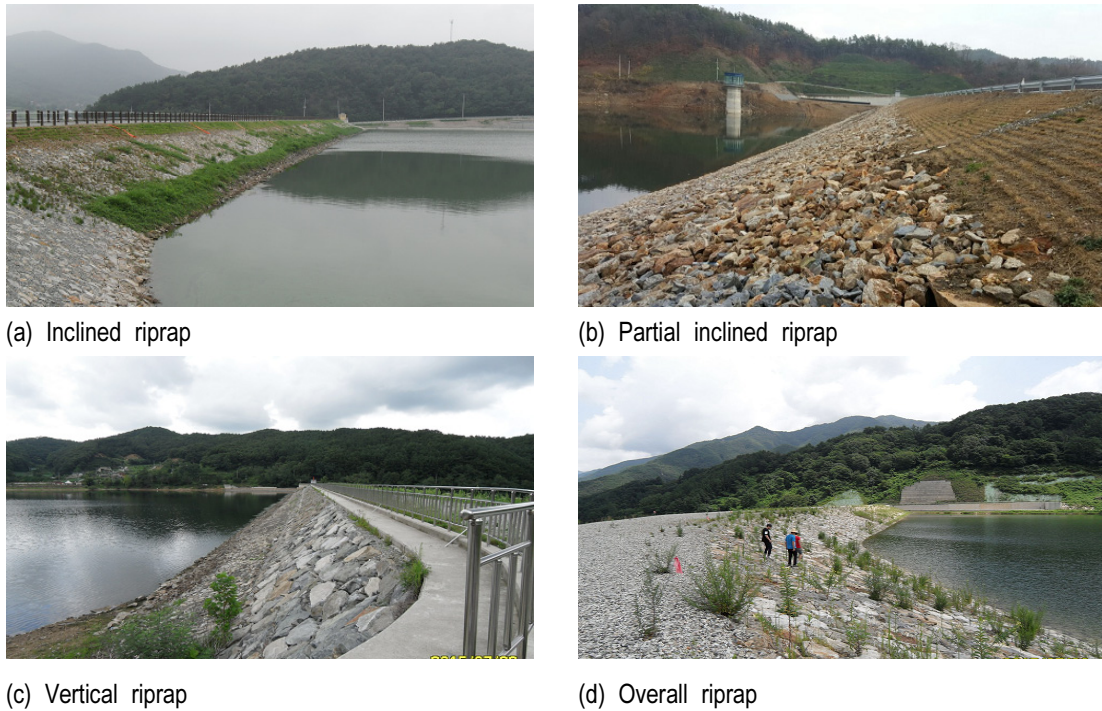
Fig. 3. Shape change and reinforcement of upstream slope.

저수지 독 높이기 사업의 대부분은 제체 덧쌓기로 시공되었고, 그 중 코어 시공시 경사형 방법이 수직형 방법보다 많은 것으로 나타났다. 경사형 제체 덧쌓기는 기존 저수지의 상류사면을 그대로 두고 기존 사석과 연결하여 새롭게 시공하는 방법으로 기존 사석에 문제가 있는 경우는 신설된 사석이 침하, 함몰, 공동현상이 나타났다. 또한 후면 덧쌓기 시공방법도 마찬가지로 기존사석을 그대로 두고 시공하는 방법이기 때문에 경사형 제체 덧쌓기와 동일한 문제가 나타났다. 현장조사 결과에서도 대부분의 저수지에서 깊이 10 cm-50 cm, 폭 30 cm- 150 cm, 길이 80 cm-2,000 cm 범위로 침하와 공동현상이 나타났다. 상류사면은 설계기준에 따라 사석으로 시공되어 있고 일부 저수지는 사면상단까지 사석으로 시공되어 월류, 파랑 및 유실을 방지하고 있었다. 향후 상류사면은 기존사석을 전체적으로 교체하고 신설사석을 시공할 필요가 있고, 사면 상단까지 시공하여 이상강우시 월류에 의한 사면붕괴를 예방해야 할 것으로 판단된다.

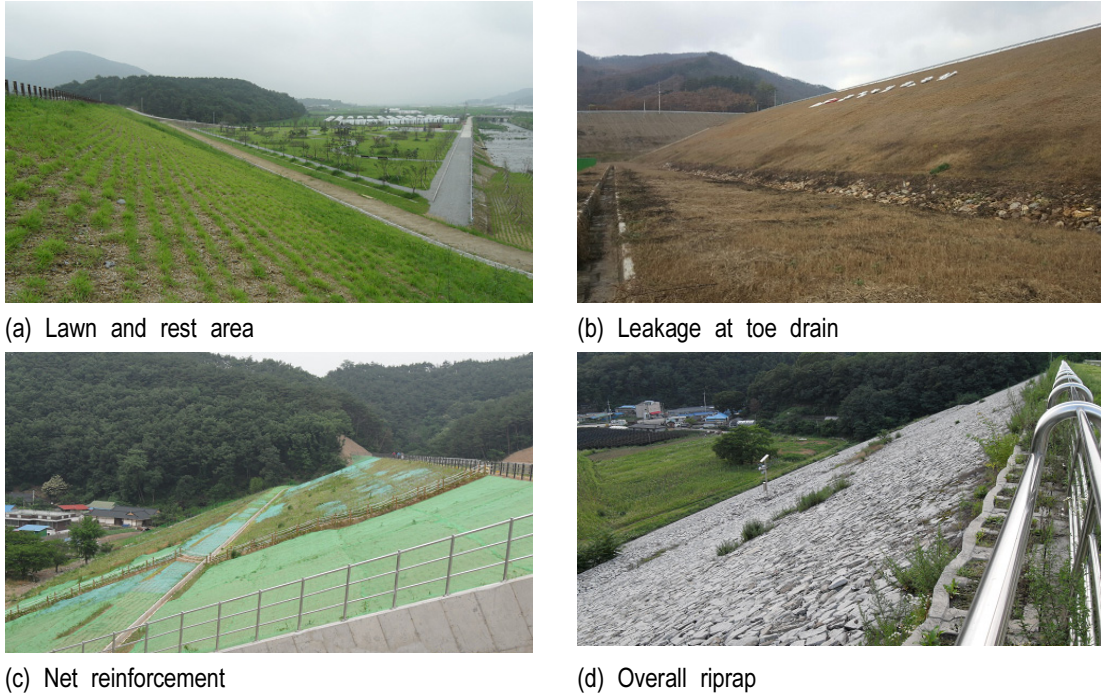
Fig. 4. Shape change and reinforcement of downstream slope.

현장조사결과, 하류사면은 대부분 토사 사면으로 네트로 보강되고 초목류가 자생하고 있어 관리가 필요하며 일부 저수지는 사석으로 시공되어 이상강우시 월류에 의한 붕괴와 사면유실에 매우 효과적으로 대비하고 있었다. 침하 및 유실은 대부분의 저수지에서 발견되었고, 일부 저수지에서는 깊이 12 cm-45 cm, 폭 10 cm-150 cm, 길이 15 cm-700 cm 정도로 침하와 유실이 발견되었다. 하류사면 하단에 있는 측수로는 식생과 강우로 인한 토사유실로 기능이 현저하게 감소된 곳이 많아 관리가 필요하고, 일부 저수지가 하류사면 하부에 지역민들을 위한 휴식공간과 체육 시설 등을 조성하여 좋은 호평을 받고 있었다.

하류사면의 토우드레인 상부와 방수로 부근에서 길이 30-40 m, 폭 4 m의 띠모양으로 누수가 발생하여 파이핑 현상 가능성이 있는 저수지도 발견되어 향후 토우드레인 부근의 누수량이 허용범위내에 있는지 주기적으로 측정하여 파이핑에 대한 안정성을 검토하여야 한다. 하류사면의 누수현상은 식생의 성장 상태로도 일부 확인할 수 있는데 누수량이 과다한 부분은 다른 부분보다 성장속도가 빠르기 때문에 세심한 관찰이 필요하다. 향후 하류사면은 토우드레인 부근과 방수로 부근에서 누수량을 주기적으로 측정하여 확인할 필요가 있으며 전체사면 높이의 30% 이상을 사석으로 시공하여 유실과 파이핑을 방지하고 사면안정을 증가시킬 필요가 있다고 판단된다.

현재 경사형과 수직형 체제 덧쌓기 방법은 기존 코어, 수직필터, 수평필터가 정상적이라는 판단하에 시공하지만, 대부분의 독 높임 저수지가 50년 이상 경과되어 코어와 필터로서의 기능이 발휘하지 못하고 설계도가 없기 때문에 확인할 방법도 없다. 따라서 하류사면 시공시 이를 확인할 필요가 있고 기능이 정상적으로 작동되지 않는다고 판단된 경우에는 어느 위치에다 수직필터를 설치해야 하는지, 수평필터 간격, 깊이, 폭은 어떻게 조정할 것인지를 설계시 반영해야 할 것으로 판단된다.

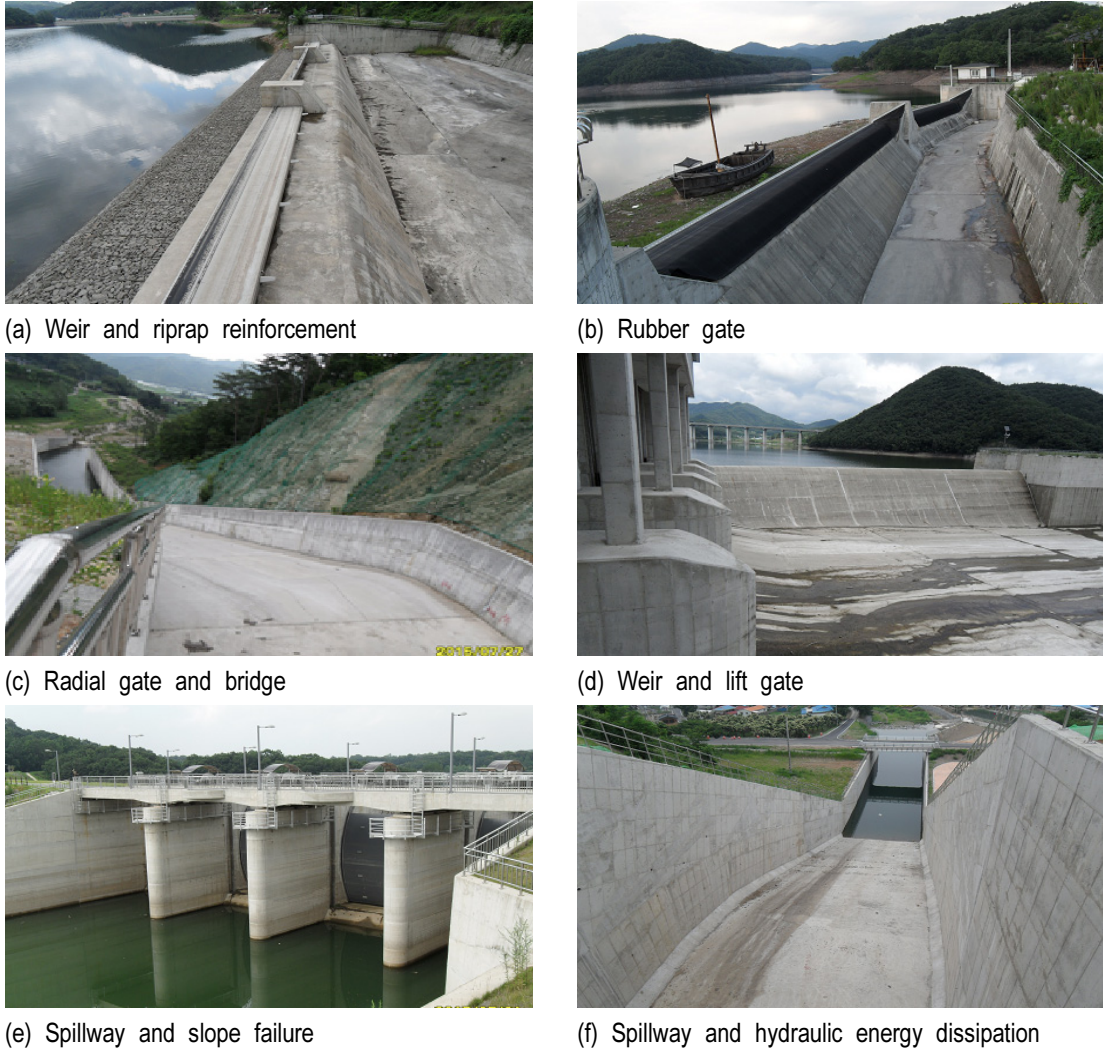
접근수로는 웨어전면에 사석과 개비온으로 시공되어 유실을 방지하고 있지만 대부분 보호공이 시공되지 않아 월류시 세굴의 위험성이 있는 것으로 나타났다. 접근수로내의 식생 및 잡물이 경미한 상태이지만, 접근수로 상부에서 일부 낙석, 잡목과 낡은 목선이 방치되어 수문조작을 방해하고 있다.

(a) Weir and riprap reinforcement

향후 여수토 방수로 설계시에 고려할 사항으로 웨어 전면부의 사석보강이 필요하고, 웨어 형식을 저수지 형태에 적합하게 설계하여야 할 것으로 판단된다. 급경사로는 전체가 콘크리트 구조물을 시공되어 균열, 누수가 발생되므로 정기적인 보수보강이 필요하다. 여수토 방수로 사면은 대부분 급경사로 시공되어 사면이 불안정하기 때문에 절취사면을 최소화하고 대신에 여수토 방수로 일부를 콘크리트 박스 형태로 시공하는 방법도 고려할 필요가 있다고 판단된다.

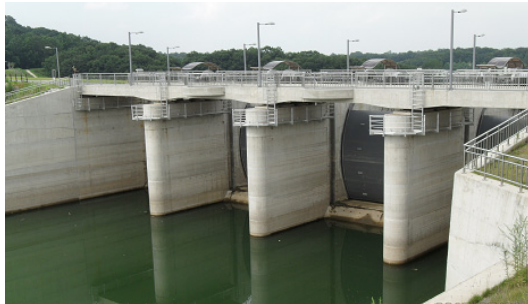
조절부 웨어는 대부분 콘크리트로 시공되어 있고 rubber, 전도게이트, 라디얼 게이트 형식도 있었으며, 일부에서는 웨어와 수문이 동시에 설치되어 있는 저수지도 있었다. 웨어 구조물에서 일부 균열과 함께 백태와 탈락, 피어와 벽체 구조물의 일부누수, 박리, 웨어 구조물의 손상 및 노후화가 경미한 상태로 나타났다.

(d) Weir and lift gate

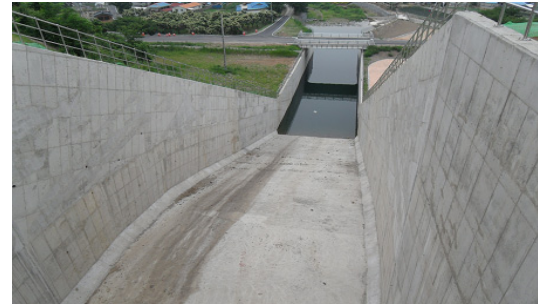
급경사로에서는 누수현상과 함께 길이 10 cm, 폭 20 cm, 깊이 7 cm의 균열이 발견되었고, 바닥슬래브의 콘크리트 균열 및 손상이 경미한 상태로 판단되었으나 일부저수지에서 부등침하, 들뜸, 2 mm 이하의 단차가 존재하고, 백태, 횡방향 균열, 바닥균열으로 인하여 노후화가 진행된 곳도 있었다. 횡방향 이음부에는 누수가 발생된 곳도 있고 이음부에서 5 cm 정도의 균열이 발견되어 보수가 필요한 곳도 있었다. 여수토 방수로의 사면은 대부분 급경사로 시공되어 불안한 상태이고 일부 저수지에서는 사면붕괴가 발생되었고, 저수지 입구 진입도로에도 사면붕괴가 발생되어 보강한 상태이다.

(e) Spillway and slope failure
