J. of The Korean Society for Aeronautical and Space Sciences 45(1), 71-78(2017)

한국형 기동헬기 전원분배 제어장치의 품질 향상에 관한 연구

A Study on Quality Improvement of Electrical Master Box for KUH

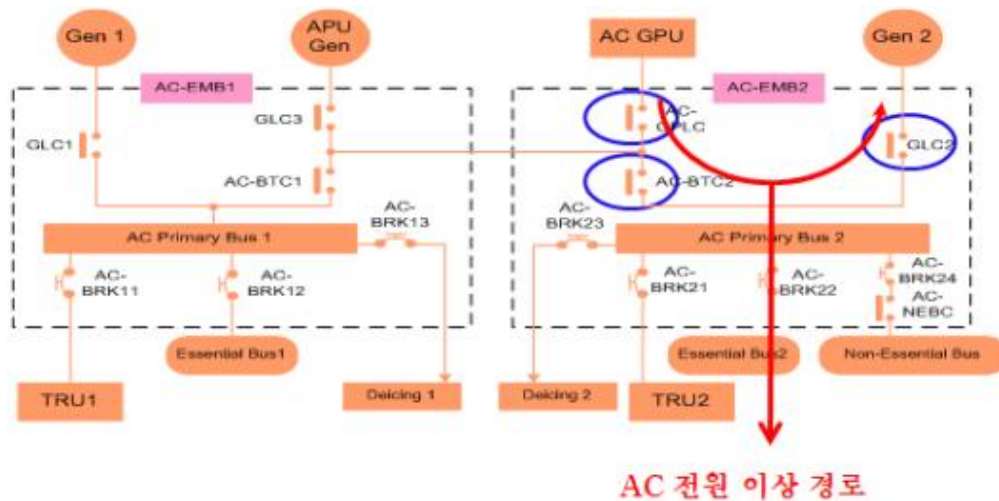
Fig. 3. The aircraft level analysis of defective power system for KUH

먼저 항공기 체계 운용 과정에서 발생한 결함 상황을 정리하였다. 'AC EMB(No.2)의 BIT FAIL 시현' 건은 지상동력장비(Ground Power Unit, 이하 GPU) 전원 인가 시 발전기 2(GEN(No.2))에서 '쿵' 소리가 발생하였으며, 동시에 GPU가 차단되고 BIT FAIL이 시현되었다. 이러한 결함 상황을 바탕으로 항공기 체계 전원의 상태를 분

석하였다. AC EMB가 BIT를 정상적으로 수행할 경우, 동작회로 내부 점검 과정에서 컨택터가 순차적으로 작동('딱딱딱' 소리 발생)해야 된다. 그러나 본 결함이 발생한 AC EMB는 내부 회로의 비정상적인 동작으로 컨택터가 한 번에 작동('딱' 소리 발생)하였다. 이 과정에서 GPU 전원이 GEN(No.2)에 연결되고, GEN(No.2)가 순간적으로 전동기처럼 동작하게 된다. 앞에서 언급한 '쿵' 소리가 이 때 발생한 것이고, GPU의 과전류 보호기능이 동작하여 GPU 전원이 차단된 것이다. 이러한 결함 내용을 바탕으로 항공기 체계 전원의 상태를 표현하면 Fig. 3과 같다. 또한 'AC EMB의 MFL 코드(AC Primary Bus Short circuit) 시현' 건도 항공기 체계 장착 후 BIT 동작 과정에서 내부 컨택터가 순차적으로 작동하지 않고, 비정상적으로 한 번에 작동하였다. 그리고 AC EMB 관련 MFL 코드가 시현됨을 함께 확인하였다. 이러한 결함 상황을 볼 때, 항공기 체계 전원의 상태는 'AC EMB(No.2)의 BIT FAIL 시현' 건과 유사할 것으로 판단하였다.

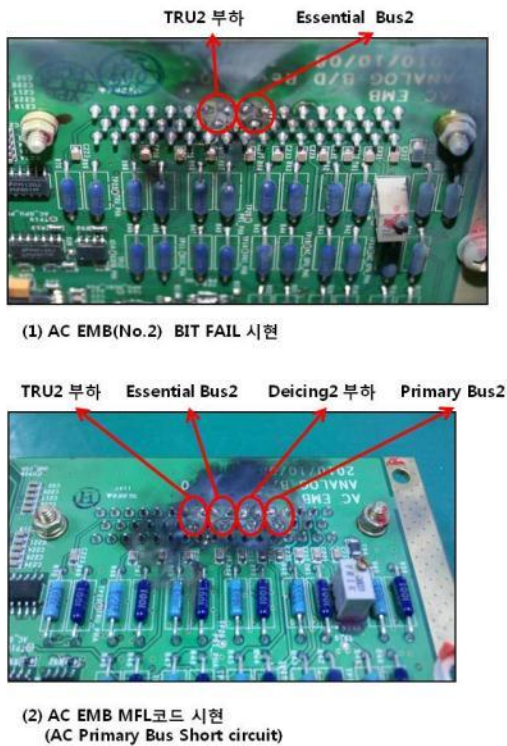
Fig. 4. The component level defect analysis of AC EMB

구성품 단위(AC EMB) 결함분석의 첫 단계로 내부 모듈(회로카드 조립체 등)의 육안점검을 수행하였다. 육안점검 과정에서 중점적으로 확인한 사항은 회로카드 조립체 및 연결 배선의 이상 여부 등이다. 앞에서 언급한 두 결함 건에 대하여 점검한 결과, AC EMB 내부 아날로그 PCB의 발화 손상을 확인하였다. 그리고 아날로그 PCB 내부에서는 115V AC Primary Bus 2, Essential Bus 2, TRU 2, Deicing 2와 관련된 PCB 패턴이 발화되었다. Fig. 4는 구성품 단위 결함분석에서 육안으로 확인한 아날로그 PCB를 보여주고 있다. 다음 단계로 AC EMB 내부 모듈의 교체 점검과 성능시험을 수행하였다. AC EMB에 장착되는 5종의 회로카드 조립체에 대하여 교체 점검한 결과, 아날로그 PCB를 교체하였을 때 결함이 재현되지 않고 정상 작동함을 확인하였다. 그리고 아날로그 PCB를 교체하고 수행한 AC EMB의 성능시험에서 합격을 확인하였다. 이러한 결과를 바탕으로 구성품 단위 고장탐구에서는 아날로그 PCB를 AC EMB의 결함원인으로 정리하였다[5].

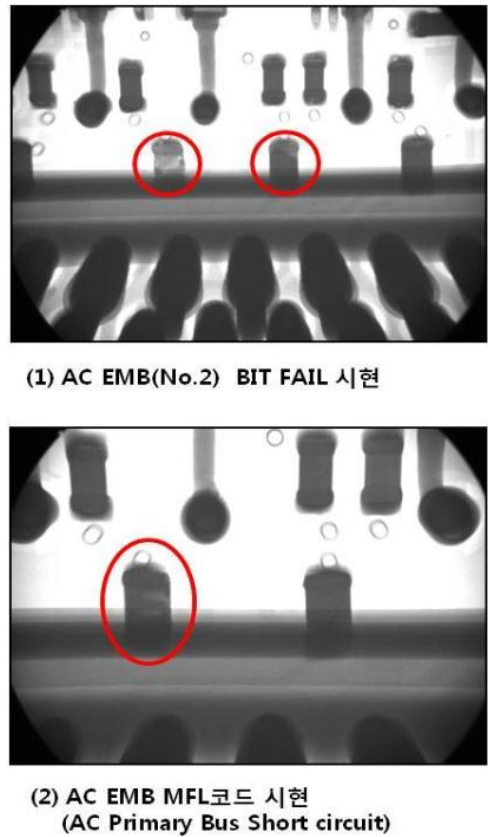
Fig. 5. X-ray results of the analog PCB

에 대한 X-ray 검사를 수행하였다. 아날로그 PCB의 X-ray 검사를 통하여 115V AC 라인에 병렬로 연결된 커패시터(EMI 용도)의 파괴를 확인하였다. Fig 5는 아날로그 PCB에 대한 X ray 검사 결과이며, 동그라미로 표시된 부분은 파괴된 커패시터를 나타낸다.

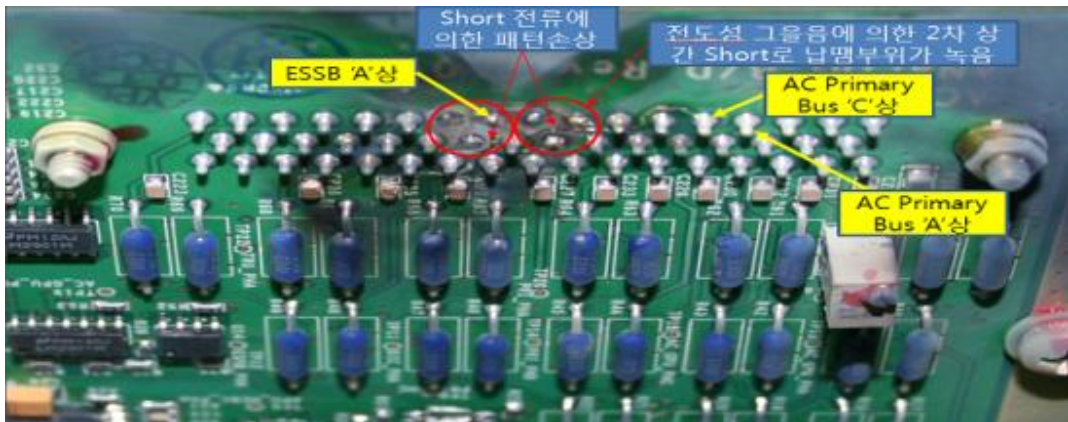
Fig. 7. The module level defect analysis of AC EMB

단계 별 고장탐구를 바탕으로 부품(커패시터) 단위의 설계 적절성까지 확인하였다. 그래서 파괴된 커패시터를 통하여 동작회로 상에서 발생할 수 있는 연쇄 결함 가능성을 검토하였다. 본 회로에서 손상된 커패시터는 적층세라믹 커패시터(MLCC, Multi Layer Ceramic Capacitor)로써, 일반적으로 파괴될 경우 단락(short)이 발생한다. 즉, 커패시터가 단락되면서 생긴 과전류가 아날로그 PCB의 부하전압 감지 회로에 발화 손상을 일으킨 것으로 추정하였다. 부하전압 감지회로 내에서 커패시터의 역할은 115V, 400Hz 전원에 포함된 고주파 노이즈를 제거하기 위한 EMI 필터 역할이며 주기능(115V 전압, 주파수 감지)과는 관계가 없다. 부하전압 감지회로를 확인한 결과, AC Primary Bus 115V C상과 AC Essential Bus 115V A상이 단락되었고 그을음이 발생하였다. Short 전류로 손상된 두 회로 패턴 중, AC Primary Bus 115V C상 감지회로 패턴은 커패시터의 파괴에 의한 short 전류로 손상되었고, AC Essential Bus 115V A상 감지회로 패턴은 두 패턴이 근접한 곳에서 그을음에 의해 2차 short가 발생하여 손상된 것으로 판단된다. 그리고 그을음의 탄소성분이 전도성을 띄어 인접 115V A, B, C상 감지회로 상호 간의 2차 단락이 발생하였고, 이로 인하여 각 단자의 납땀이 녹은 것을 확인하였다. 회로카드 발화 손상 과정을 다시 정리하면, 「커패시터 파괴(단품불량)→AC Primary Bus 115V C상 회로패턴 Short 손상→그을음에 의한 상간 Short로 인접 AC Essential Bus 115V A상 회로패턴 손상→전도성 그을음 확산→인접

115V A, B, C 상 상호 간 Short 발생 및 단자 납땀 부위 녹음」의 순서로 결함이 발생한 것으로 판단된다.

Figure 7에서는 구성품 내부 모듈 단위의 고장탐구를 통하여 식별한 AC EMB의 결함 원인을 보여주고 있다. 결론적으로, AC EMB의 이상 동작(BIT 수행 시 컨택터 동시 작동)은 앞에서 설명한 일련의 과정으로 발생했음을 확인하였다[7, 8].
