선박 추진용 유압작동식 다판 마찰클러치 고착현상 고장탐구

Root cause analysis of sticking in hydraulically actuated multi-disc friction clutch for ship propulsion

요약: 본 연구는 고무 탄성커플링을 적용한 특수선의 디젤엔진 추진체계에서 유압작동식 다판, 습식 마찰클러치의 고착에 대한 원인분석 내용이다. 클러치 고착원인 분석을 위해 피쉬본(fish bone) 방법으로 클러치 및 감속기어 분해조사, 선박 탑재상태에서의 체계 시험 및 부품 조사, 비파괴 시험 등을 통해 수행하였다. 마찰판 고착은 클러치 중공축의 크랙부를 통해 제어오일 누설로 인한 슬립, 마찰열 발생에 의해 발생되었다. 마찰판 냉각 오일 또한 크랙부를 통해 동시에 누설에 기인한 유량부족으로 클러치 마찰판은 국부적인 눌러붙임이 발생하는 핫스팟(hot spot)에 의해 고착되었다.

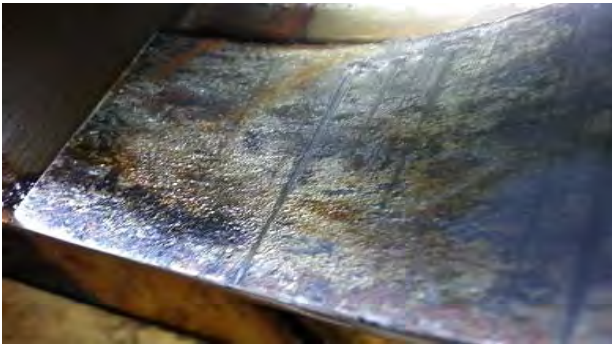
Figure 8: Fretting of hub bore

저압의 2kg/cm² 윤활 및 냉각오일은 크랙 및 회전 진동 등으로 클러치 허브와 조립된 축 부위에서 Figure 8과 같이 클러치 허브 보어 표면에 프렛팅이 발생됨에 따라 보어 직경이 0.1mm 확장 및 조립부에 틈새가 발생되면서, 틈새로 클러치 윤활 및 냉각 오일이 누설되었으며, 누설량이 미소하여 클러치 마찰판 고착의 결정적인 영향을 발생시키지는 않았다[4].

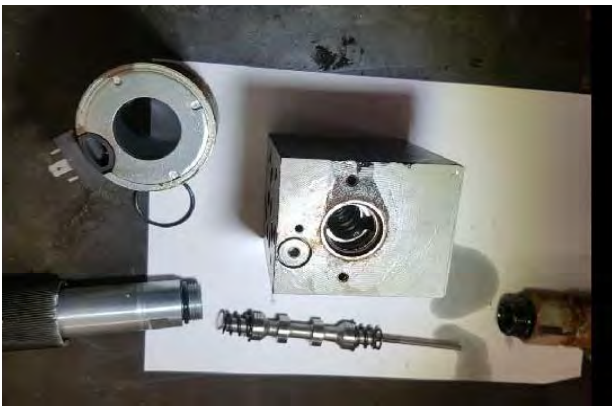
Figure 9: Disassembly investigation of clutch control solenoid valve

Figure 9는 클러치제어용 솔레노이드 밸브 분해조사 사진으로 분해조사 결과, 밸브 스톱, 슬리브, 스프링 등 내부 부품의 이상마모, 변형, 씨일손상이나 이물질 유입 등의 손상은 없었다.

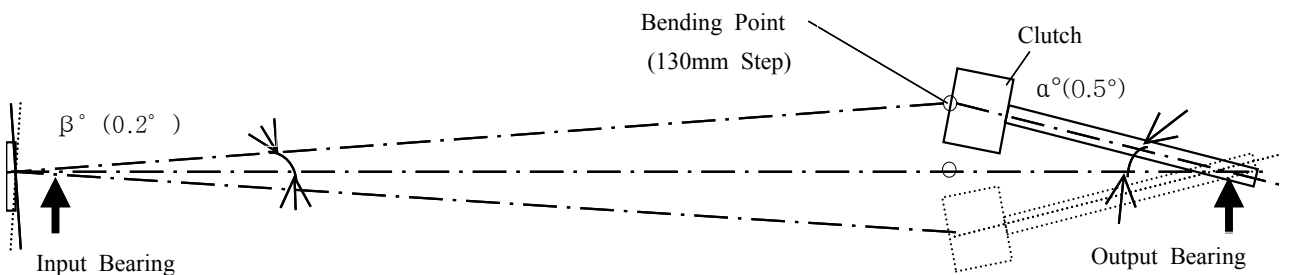
Figure 12: Quill shaft(1,843mm) bending and whirl by crack

Figure 12에는 축 크랙발생시의 축의 회전 거동을 도시하였다.

급힘발생시의 실린더 측정 압력은 28kg/cm², 실린더 직경 230mm로 피스톤에 의해 크랙부 측에 11톤의 인장하중이 작용하고, 반대측에는 압축하중이 작용하여 축의 굽힘이 발생된다. 찍힘 흔적을 통해 축은 입력단베어링 중심 지지 점을 중심으로 축이 회전(rotation ; whirl) 되었음을 알 수 있고, 축의 꺾임각도를 개략적으로 계산할 수 있다.

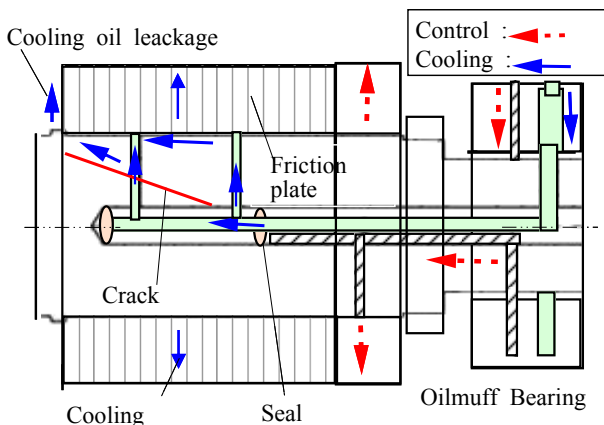
Figure 14: Initial stage leakage of cooling, lubricating and clutch control oil

클러치 마찰판의 윤활 및 냉각을 위한 2kg/cm² 이상의 저압 오일은 오일머프베어링과 조립축 출력단측 중공축 내부의 클러치 오일 스프레이 바아를 경유하여 클러치 허브로 방사상으로 배열된 오일통로를 통하여 마찰판으로 공급된다. 클러치 마찰판을 압축시키기 위한 25kg/cm² 이상의 고압 제어오일은 오일머프베어링과 조립축 내부의 중공축에 설치된 오일 호울 및 오일 스프레이 바아를 통해 클러치 실린더로 Figure 14와 같이 공급된다.

이때, 클러치 제어용 고압 오일계통은 손상이 미발생된 상태로 고압오일은 정상적으로 공급되었다.
